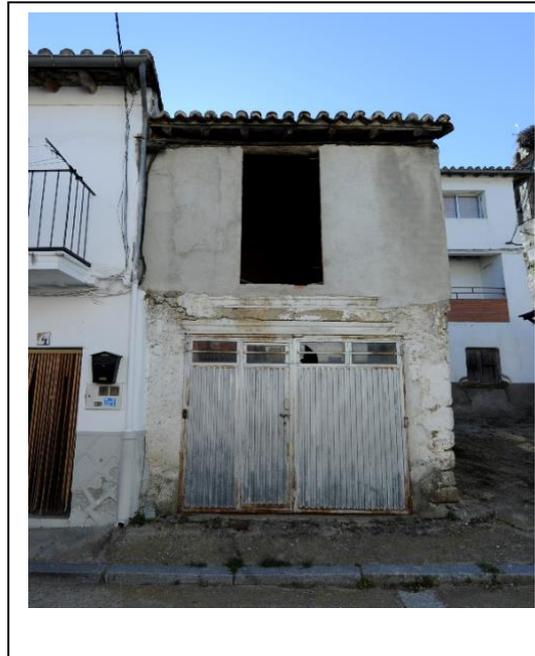
1173801TK6717S0001IZ
C/ Calzada Romana 2

Habitado
Regular estado de conservación.
Carpintería de acero, viguetas de hormigón en cargadero. Cierre de ladrillo hueco doble enfoscado con mortero de cemento en primera planta

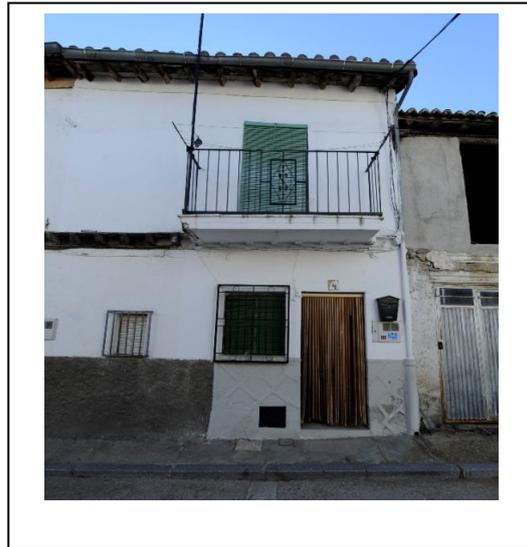
1173802TK6717S0001JZ
C/ Calzada Romana 4

Habitada
Buen estado de conservación
Carpinterías metálicas

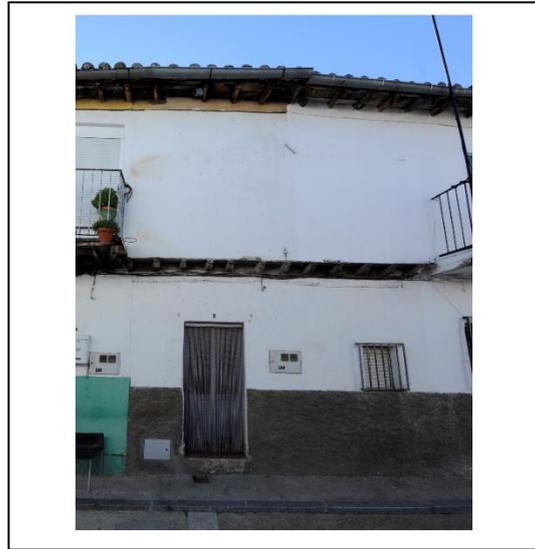
C/ Calzada Romana 6

Habitada

Buen estado de conservación

Carpinterías de aluminio

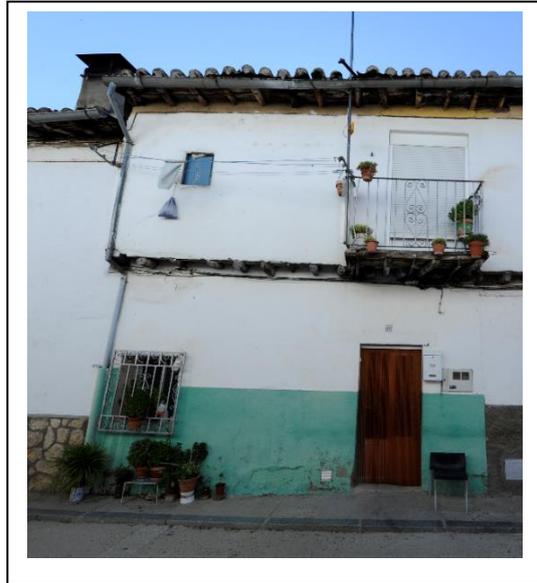
C/ Calzada Romana 8

Habitada

Buen estado de conservación

Reformado en el interior

Carpinterías de aluminio

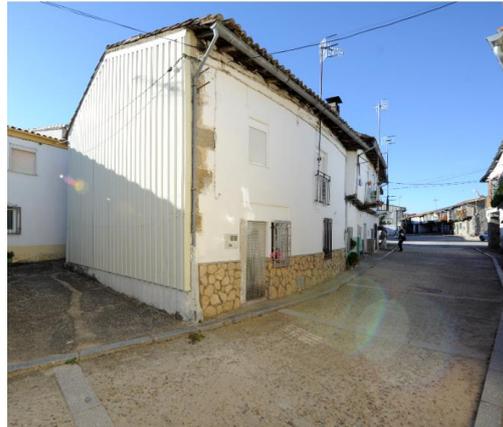
C/ Calzada Romana 10

Habitada

Buen estado de Conservación

Carpinterías de aluminio y chapa lacada en el hastial.

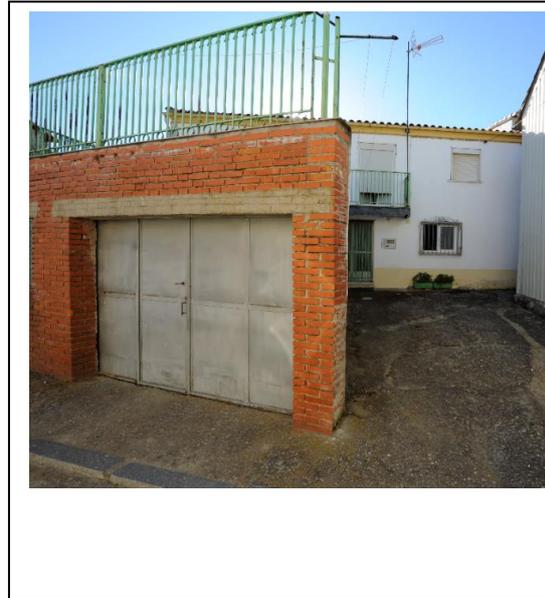
1173821TK6717S0001LZ
C/ Calzada Romana 16

Habitada
Edificio de nueva construcción con materiales y soluciones constructivas alejadas de las edificaciones tradicionales

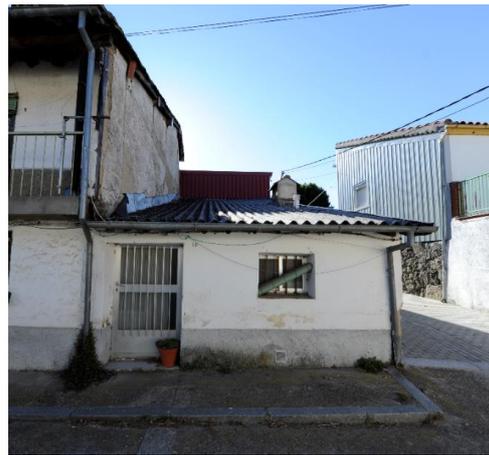
1172901TK6717S0001UZ
C/ Calzada Romana 18

Cerrada
Buen estado de conservación
Carpinterías de aluminio y placas de fibrocemento en la cubierta

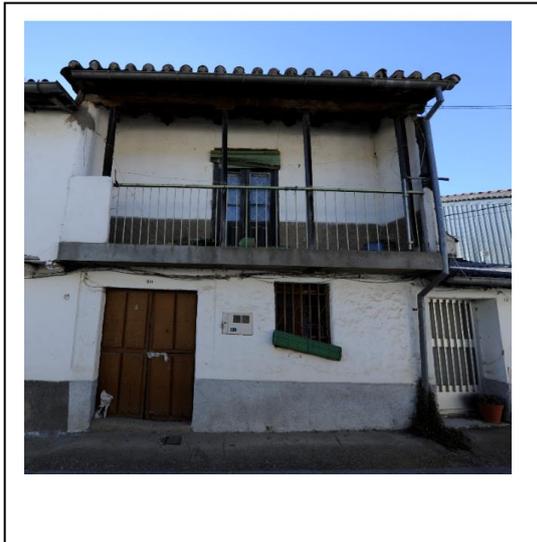
1172903TK6717S0001WZ
C/ Calzada Romana 20

Cerrada
Buen estado de conservación
Sin reformas aparentes

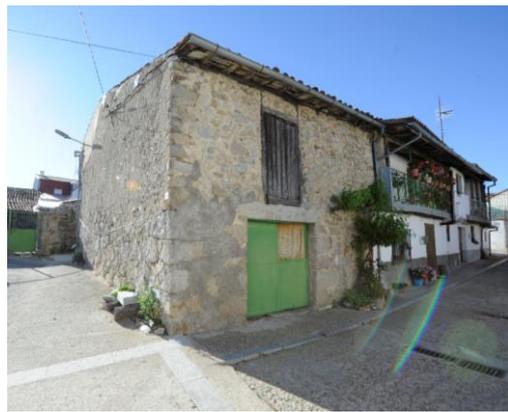
1172904TK6717S0001AZ
C/ Calzada Romana 22

Habitado
Buen estado de conservación
Reformado en el interior, carpinterías metálicas
