**RESTAURACIÓN DE LAS PINTURAS MURALES DE LA IGLESIA DE SAN MIGUEL ARCÁNGEL.  
CARBELLINO DE SAYAGO. ZAMORA.**

**FICHA TÉCNICA**

Empresa restauradora: SOPSA. Conservación Restauración.  
Dirección Técnica: Regina Cubría Flecha.  
Inversión económica. 100.056,67 €  
Intervención realizada en 2010

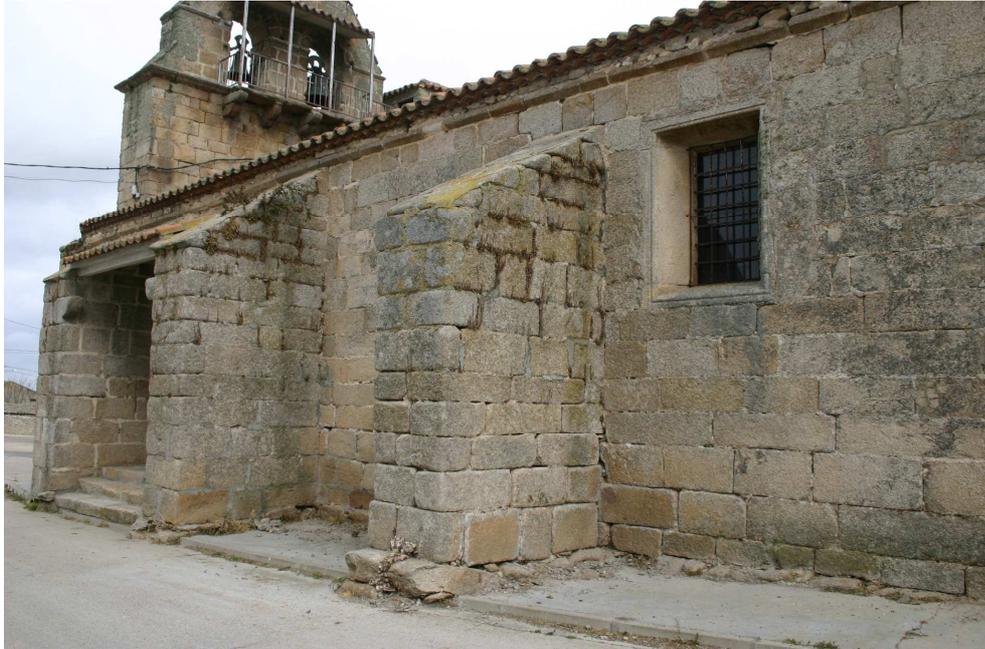
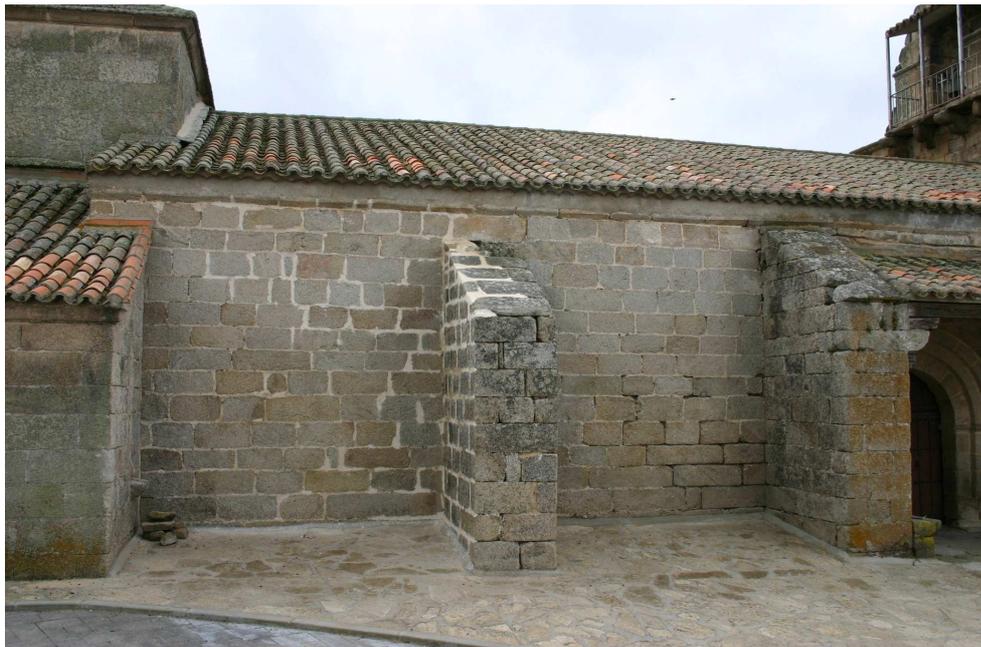
Aspecto antes y después de las fabricas exteriores

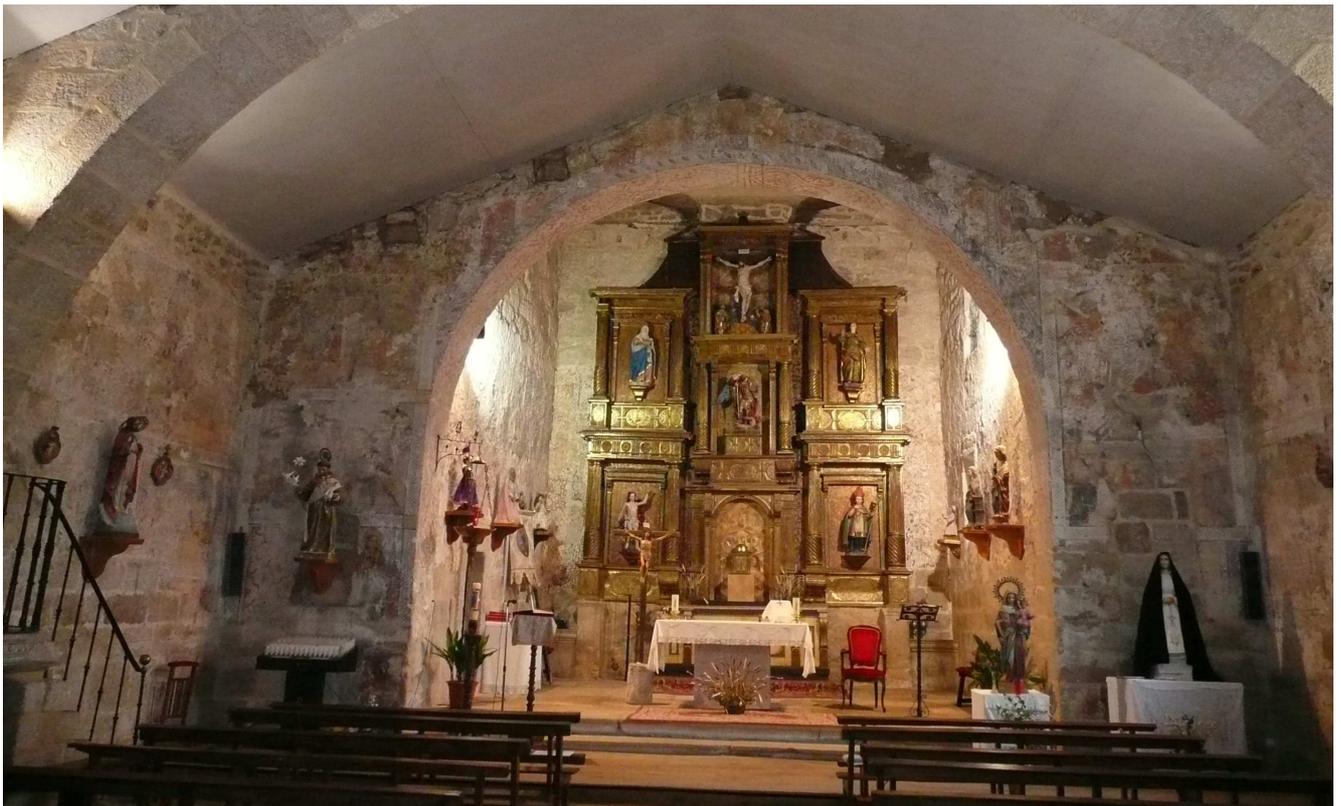
Aspecto general del interior antes de la restauración de las pinturas murales

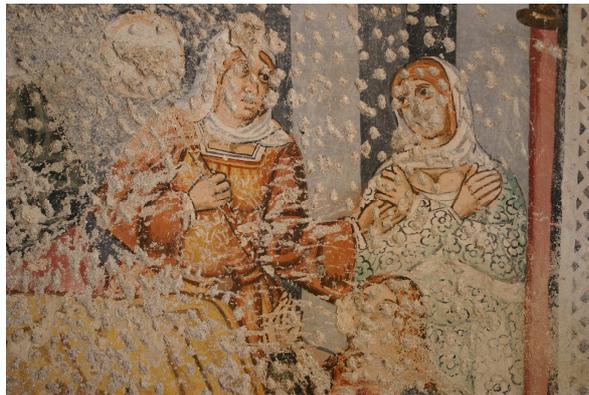
Detalle de la escena de Santa Águeda, situada en el paramento del Evangelio, en la que se aprecian picotazos realizados en los estratos de mortero y película pictórica, realizados con el fin de facilitar el agarre de los enlucidos posteriores, y que se traducen en un abundante número de pequeñas lagunas por toda la superficie.

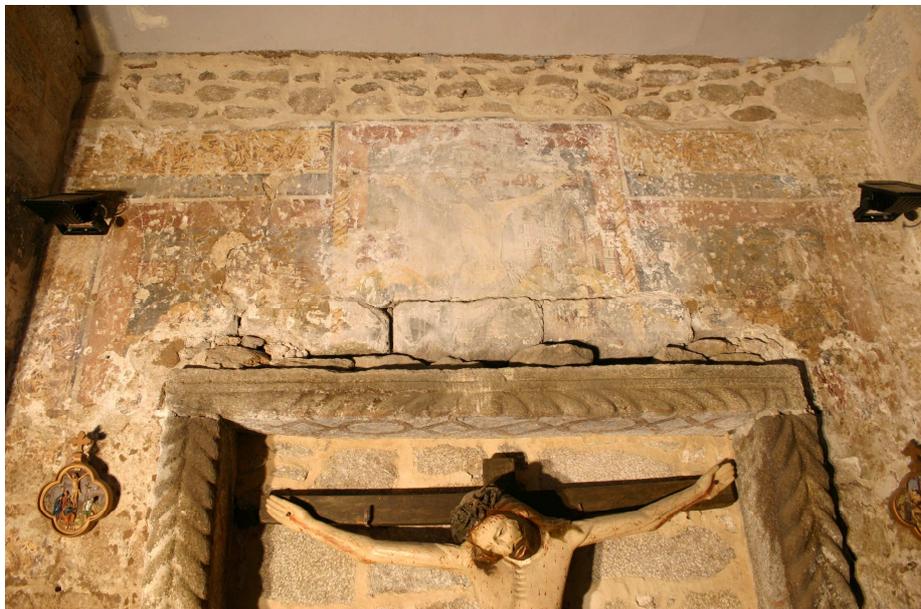
Detalle de la escena de la Pasión situada en el lado de la epístola, en la que se observan, grietas estructurales, a causa de la apertura de la hornacina, lo que provocó el desplome de los sillares y el nuevo asentamiento de los mismos, con separación entre sillares y la falta de mortero en las mismas. También se observa la superficie pictórica cubierta por un encalado sucio con tono grisáceo, la presencia de dos focos anclados directamente al muro, con los tornillos y grapas de la instalación que traspasan todos los estratos, causando fisuras y agujeros. En la parte superior, el recrecido del muro con piedra trabadas con mortero de cal y arena. En la parte lateral izquierda, una gran laguna de mortero y estrato pictórico a causa de la humedad de capilaridad y el picado para abrir la hornacina, y el relleno en el perímetro de la hornacina, con piedra labrada de la época reutilizada.

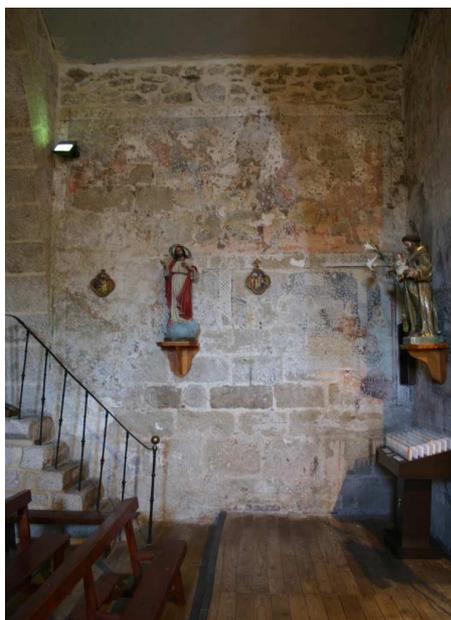
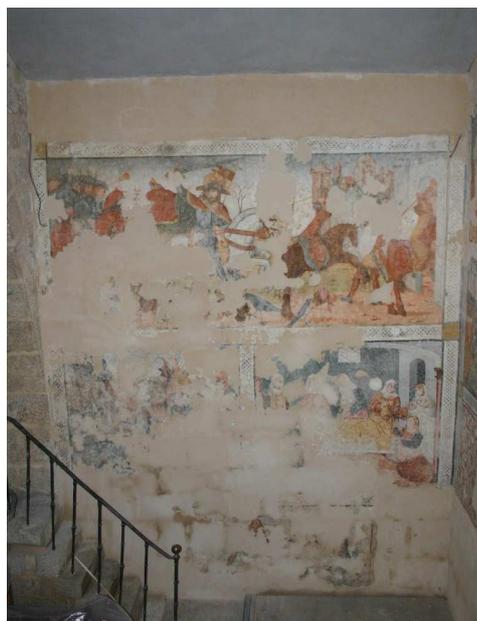
En la parte superior de este paramento, situado en el lado del evangelio, se representa la escena de Santiago Matamoros y en la inferior la de Santa Águeda.

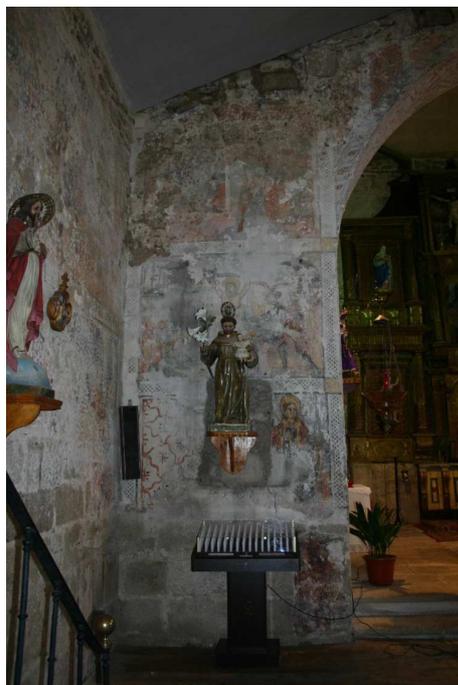
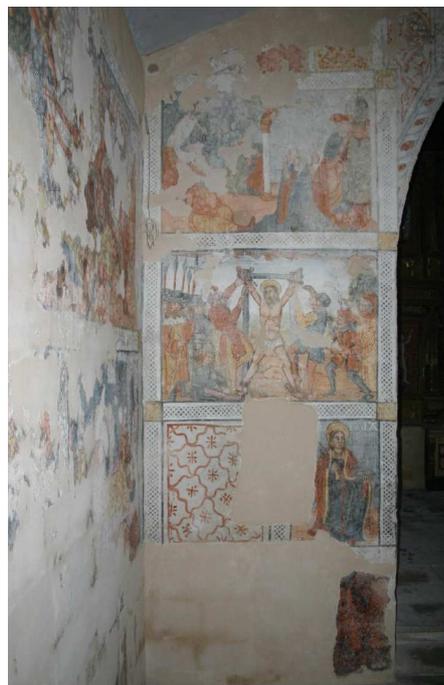
En este paramento, situado en el lado del evangelio, se representa el martirio de San Bartolomé en la parte central, y abajo, a Santa Lucía

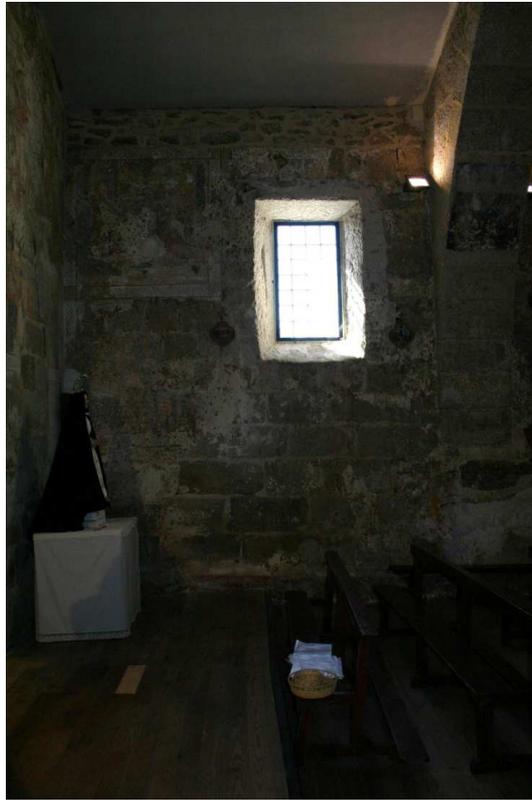
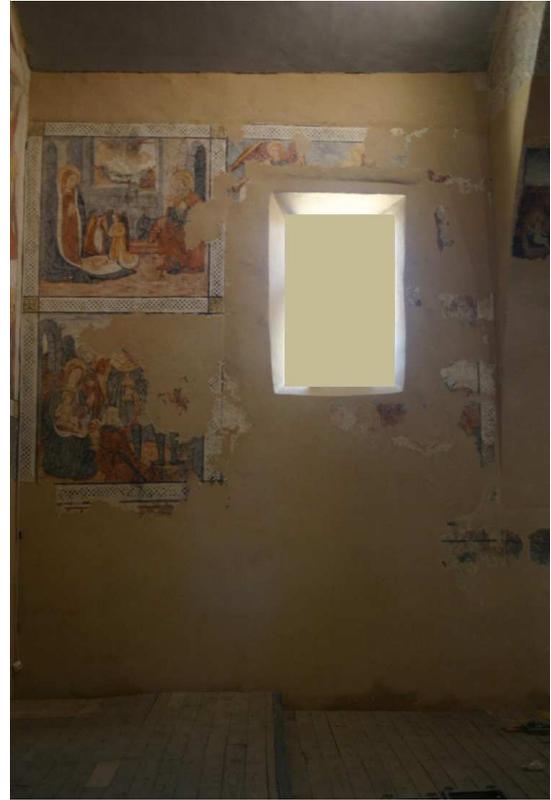
En este paramento del lado de la epístola se representa la escena del Nacimiento de Jesús y la Adoración de los Reyes Magos.

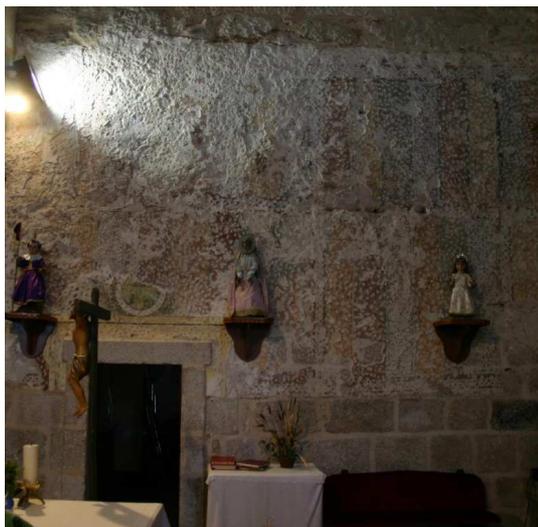
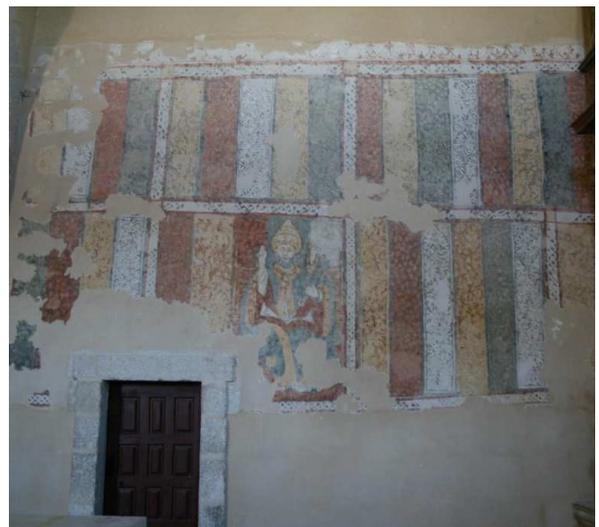
En este paramento de lado del evangelio se representa una decoración mural que imita los paños brocados y la imagen de San Pedro, con sus atributos, las llaves.
