MILIARIO 28 / Milla 145 (CXLV)

El miliario de la iglesia de San Medel

IGLESIA DE SAN MEDEL. Valdelacasa

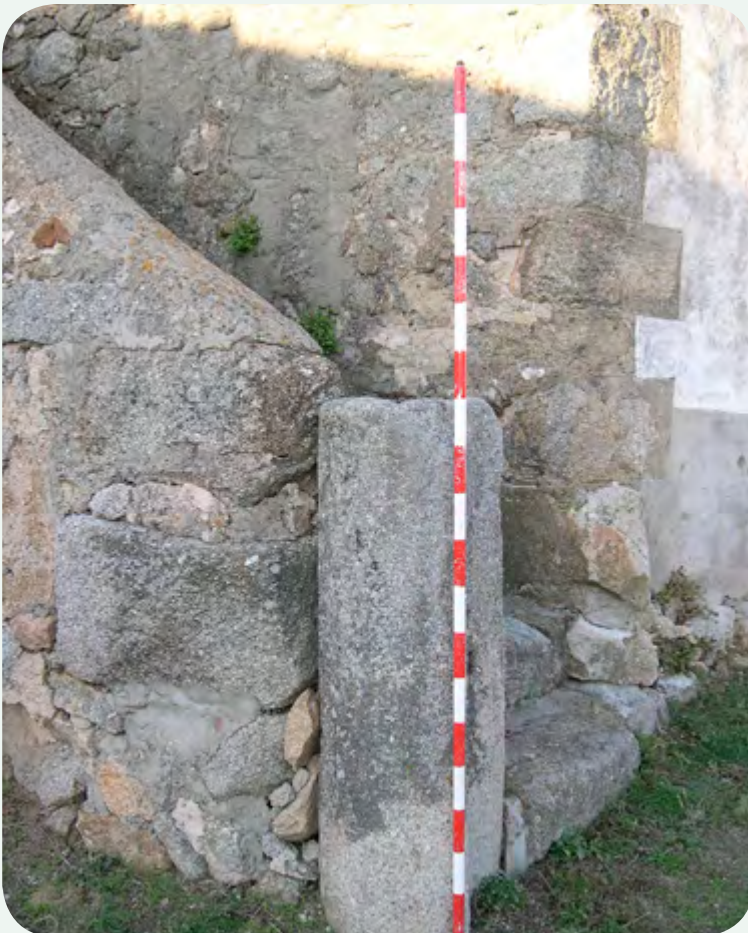
LOCALIZACIÓN ANTERIOR (4). Vista general del miliario, fragmentado. Cuando se instaló en esta ubicación fue colocado en posición invertida, con el texto cabeza abajo.

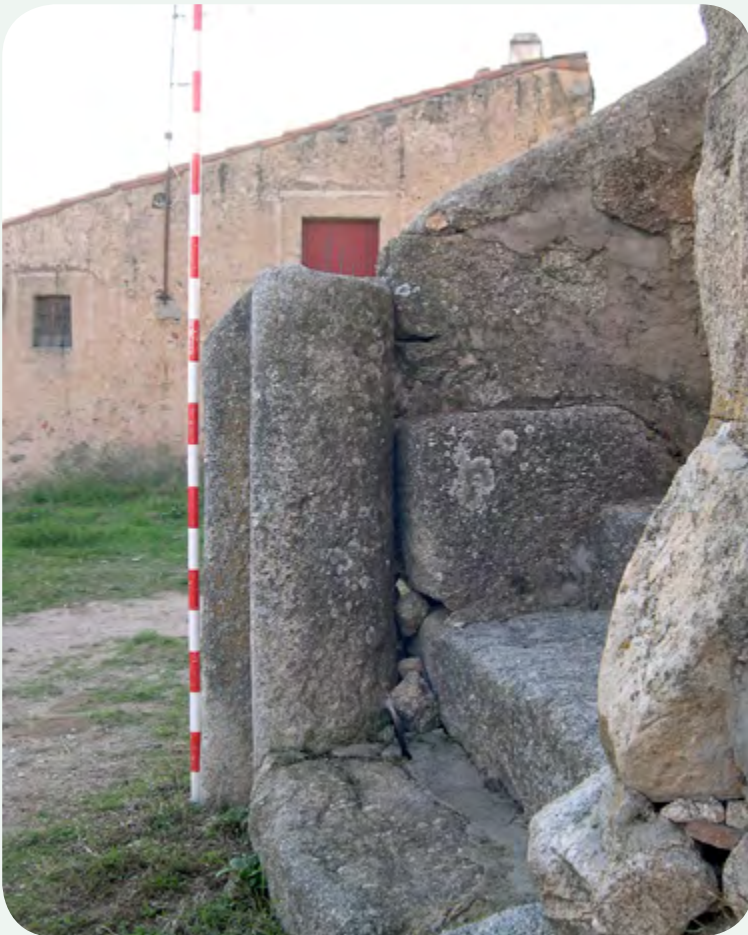
Fragmento de columna miliaria de granito, que cuenta con 130 centímetros de altura (visible), 47 centímetros de diámetro, y 150-155 centímetros de perímetro. Presenta una escotadura en sentido longitudinal en la parte anepigráfica de la pieza, como consecuencia de su uso anterior como quicio de la puerta de la iglesia. Aparece fracturado en la zona inferior, con lo que carece de base, y además presenta una fractura en la parte superior que ha afectado de forma directa a las letras de la primera línea del texto.

LOCALIZACIÓN ANTERIOR (5). Otra vista del miliario antes del traslado, que cuenta con numeral bien legible; CXLV. Se aprecia el profundo rebaje longitudinal que se le practicó para adaptarlo escalón de la puerta de la iglesia, donde estuvo hasta mediados de la década de los setenta.

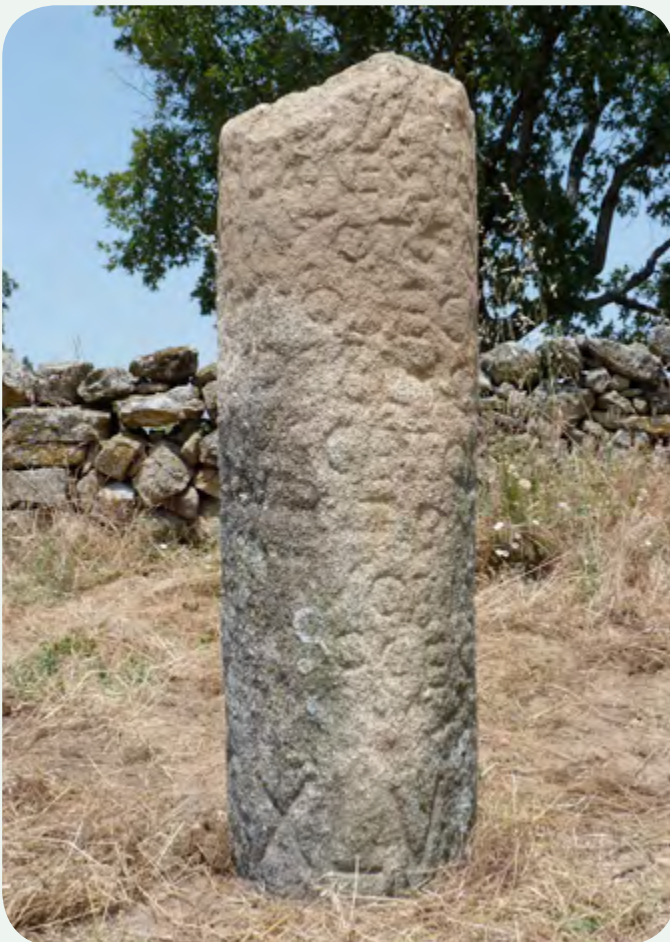
EL MILIARIO INSTALADO EN LA CALZADA (4). Vista trasera, apreciándose la superficie reconstruida.
