## **ESTUDIO Y CARACTERIZACIÓN DE PINTURAS MURALES DE VARIAS IGLESIAS DE LA COMARCA DE SAYAGO (ZAMORA)**

**Centro de Conservación y Restauración de Bienes Culturales de Castilla y León**

### **1. INTRODUCCIÓN.**

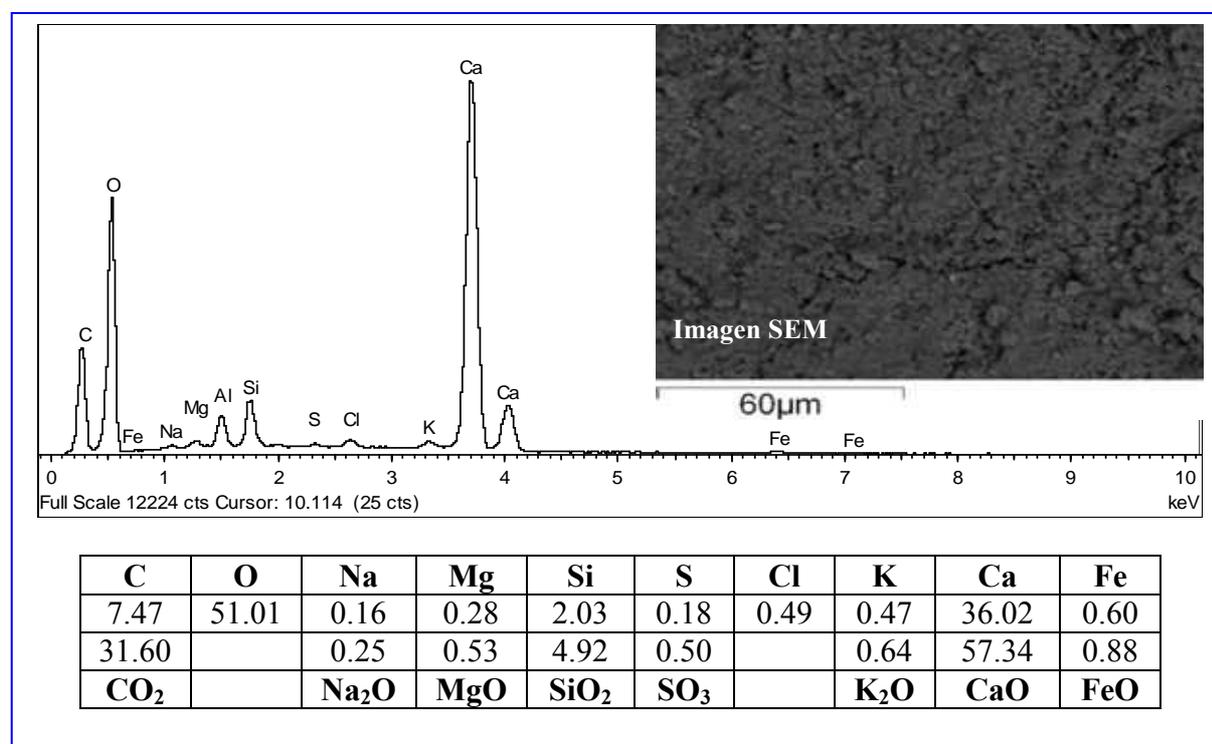
**Figura 1.** Imagen SEM, espectro EDX y tabla de composición elemental del mortero de la pintura mural de la iglesia de Muga.

La abundancia de carbono y calcio, la escasez de azufre y la constatación de elementos como magnesio, aluminio, silicio, potasio o hierro permiten deducir que están formados por carbonato cálcico, cuarzo y feldespato potásico, posiblemente conseguidos con cantos molidos o arena aglutinados con cal. La presencia de árido (cuarzo) es mayor en las capas inferiores (enfoscado) habiendo más carbonato cálcico en las capas más próximas a la superficie. Las trazas de hierro proporcionan una coloración ligeramente más oscura. Por difracción de rayos X y espectroscopía infrarroja se detecta la misma composición que con los análisis realizados con SEM-EDX de los minerales propios de los morteros: calcita, cuarzo y algo de feldespatos (Fig 2 y 3).

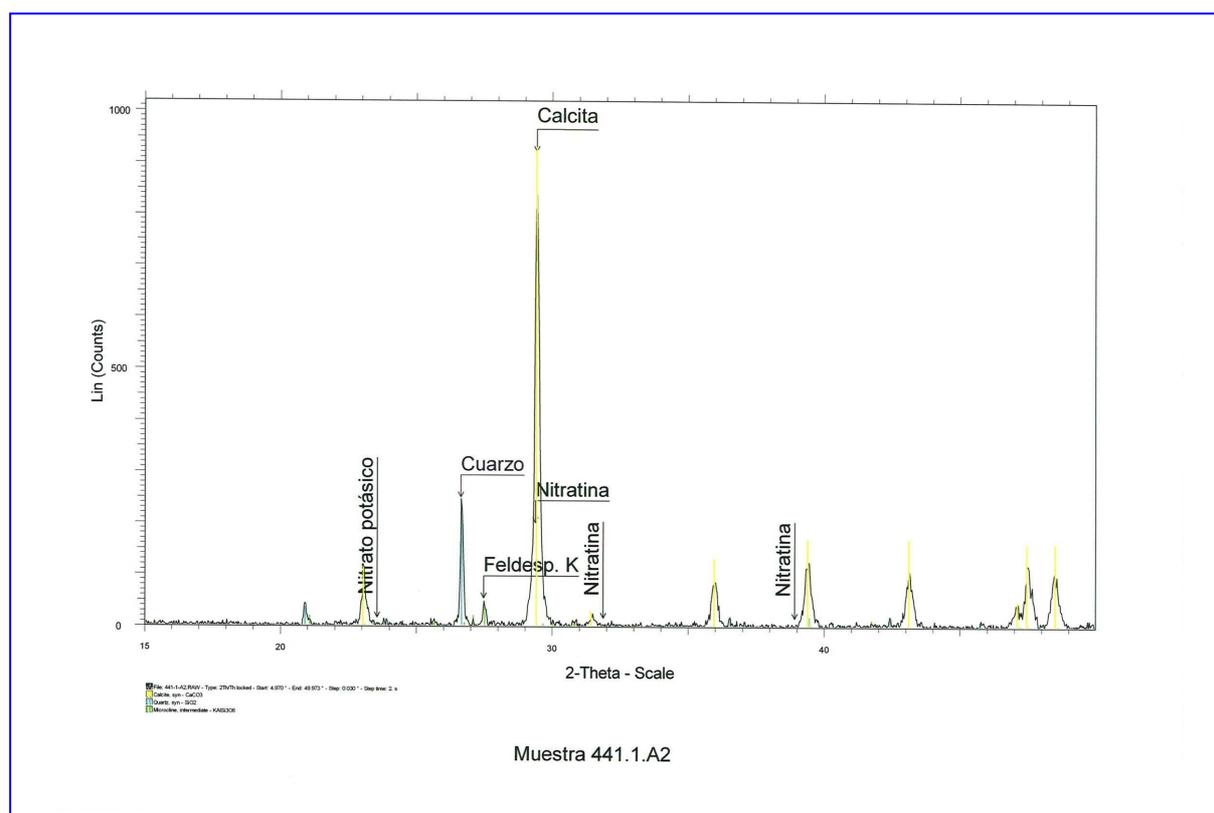
**Fig 2.** Difractograma de rayos X del enfoscado de la pintura de la cabecera de la Iglesia de Muga. Análisis realizado por J. V. Navarro. IPCE. Area de Laboratorios. Madrid

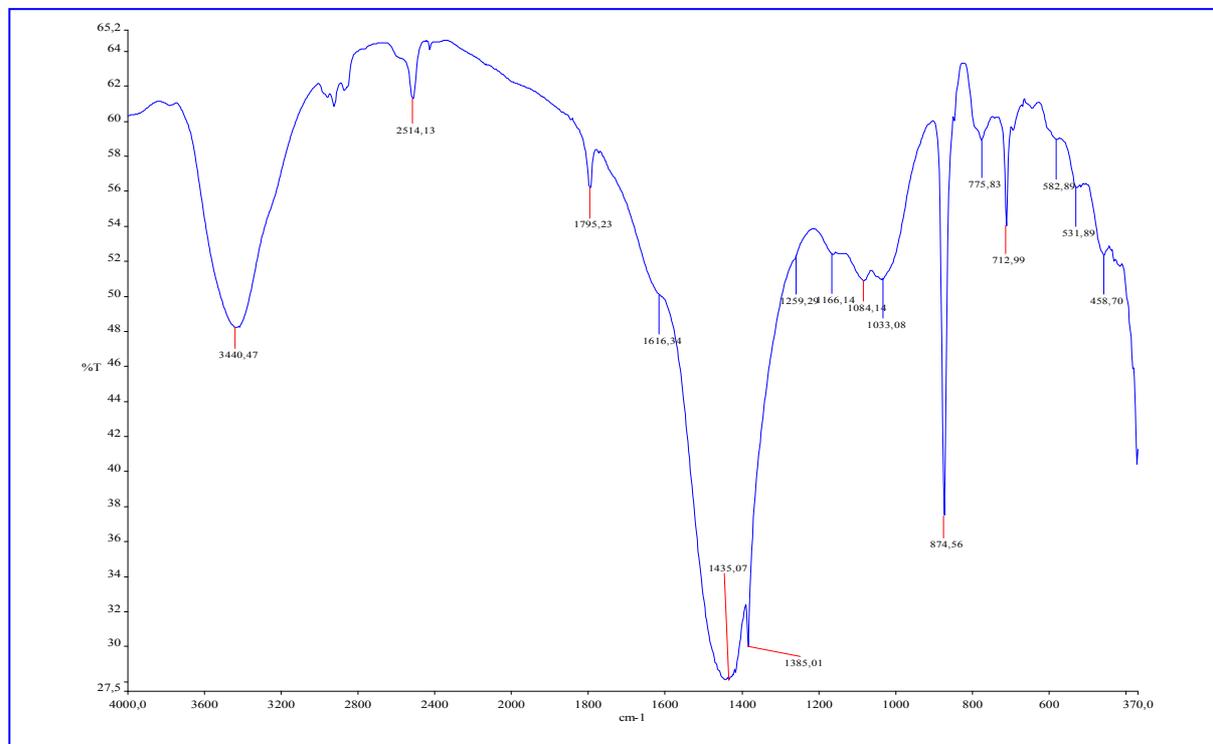
**Fig 3.** Espectro infrarrojo del enfoscado de la pintura de la cabecera de la Iglesia de Muga

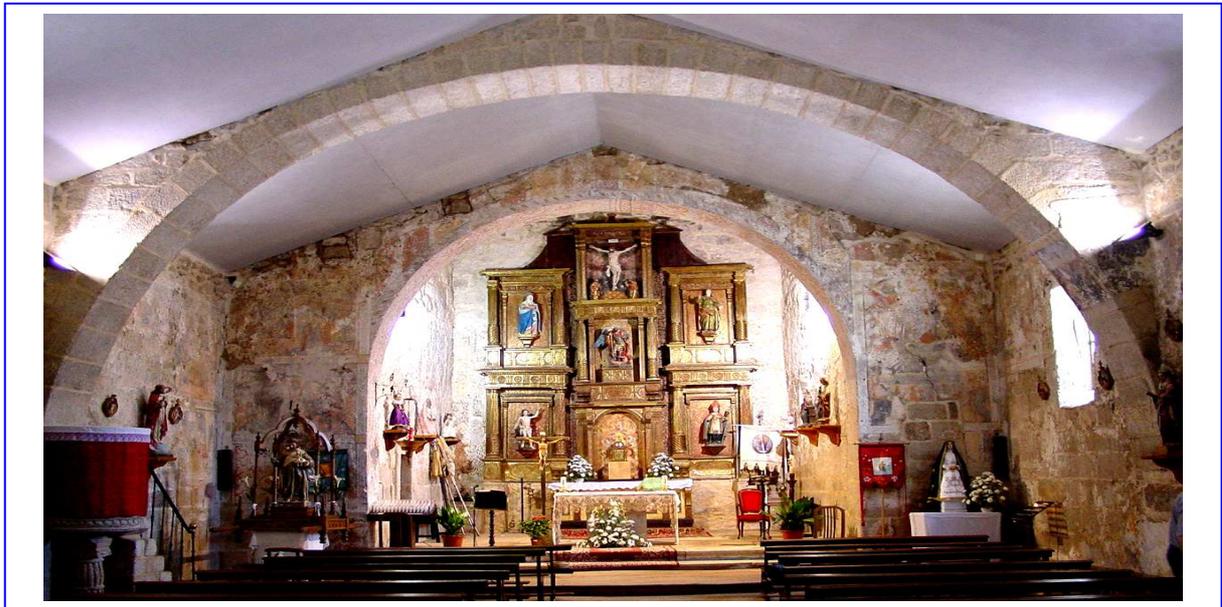
**Fig 4.** Pinturas murales. Carbellino

La composición de los morteros es muy parecida en todas las pinturas analizadas: Muga, Piñuel, Torrefrades, Villar del Buey, Palazuelo, Pasariegos, Villamor de la Ladre, Tudera y Salce. También muestran muchas similitudes con los de la iglesia de Carbellino [Fig 4](#), que había sido objeto de estudio con anterioridad. En este caso, en una muestra tomada del zócalo situado a la derecha de la iglesia, bajo un pigmento rojo, la composición del mortero es también de carbonato cálcico y cuarzo.

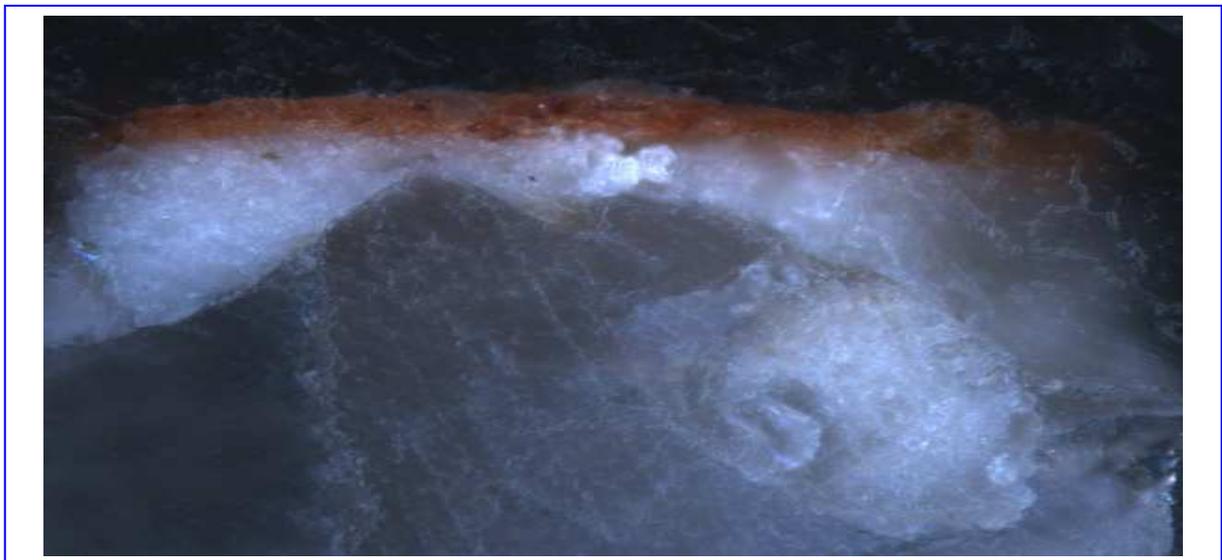
**Fig 5.** Estratigrafía rojo zócalo. Pinturas de Carbellino

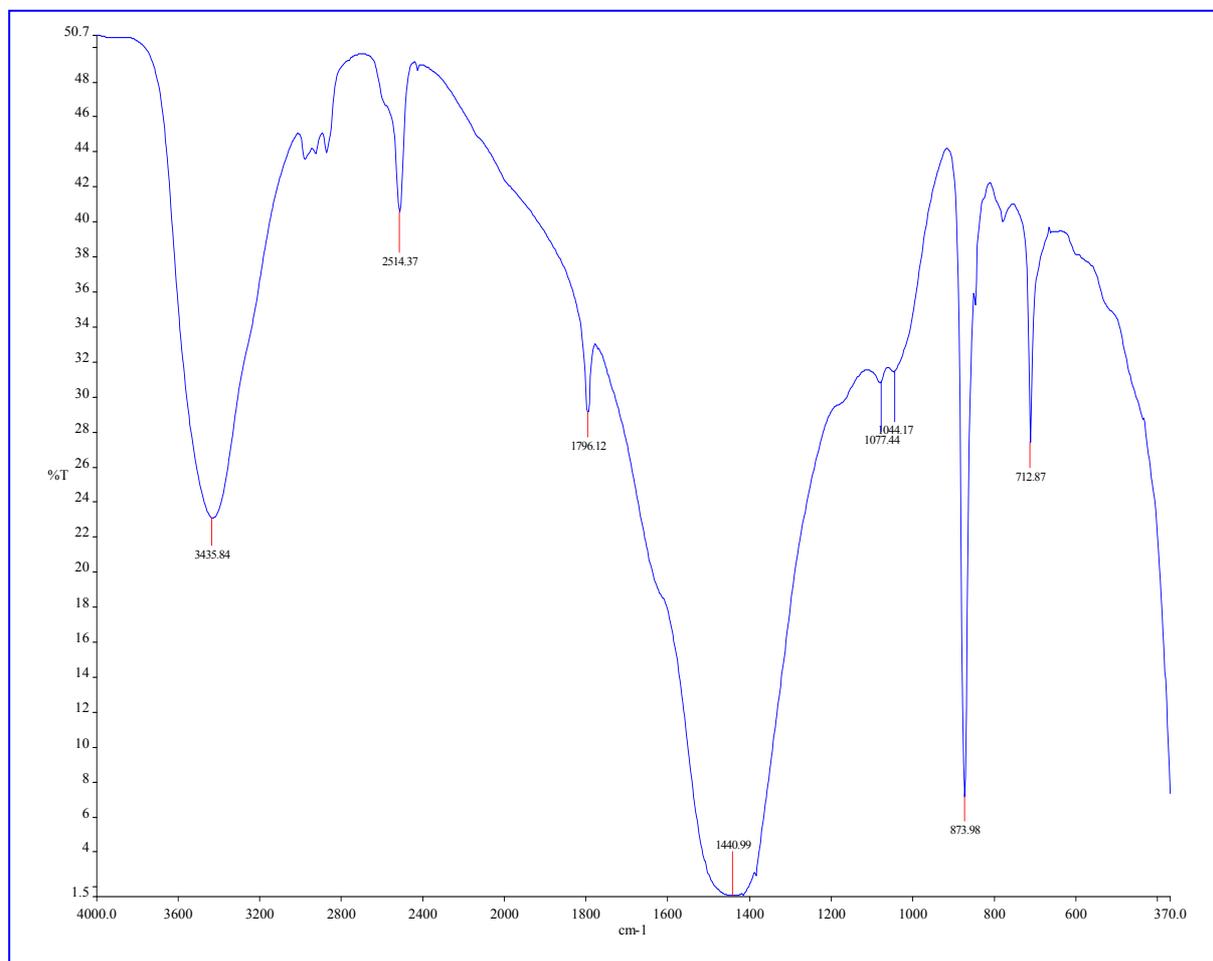
**Fig 6.** Espectro infrarrojo del mortero de la pintura mural de Carbellino. Consta de carbonato cálcico y cuarzo.

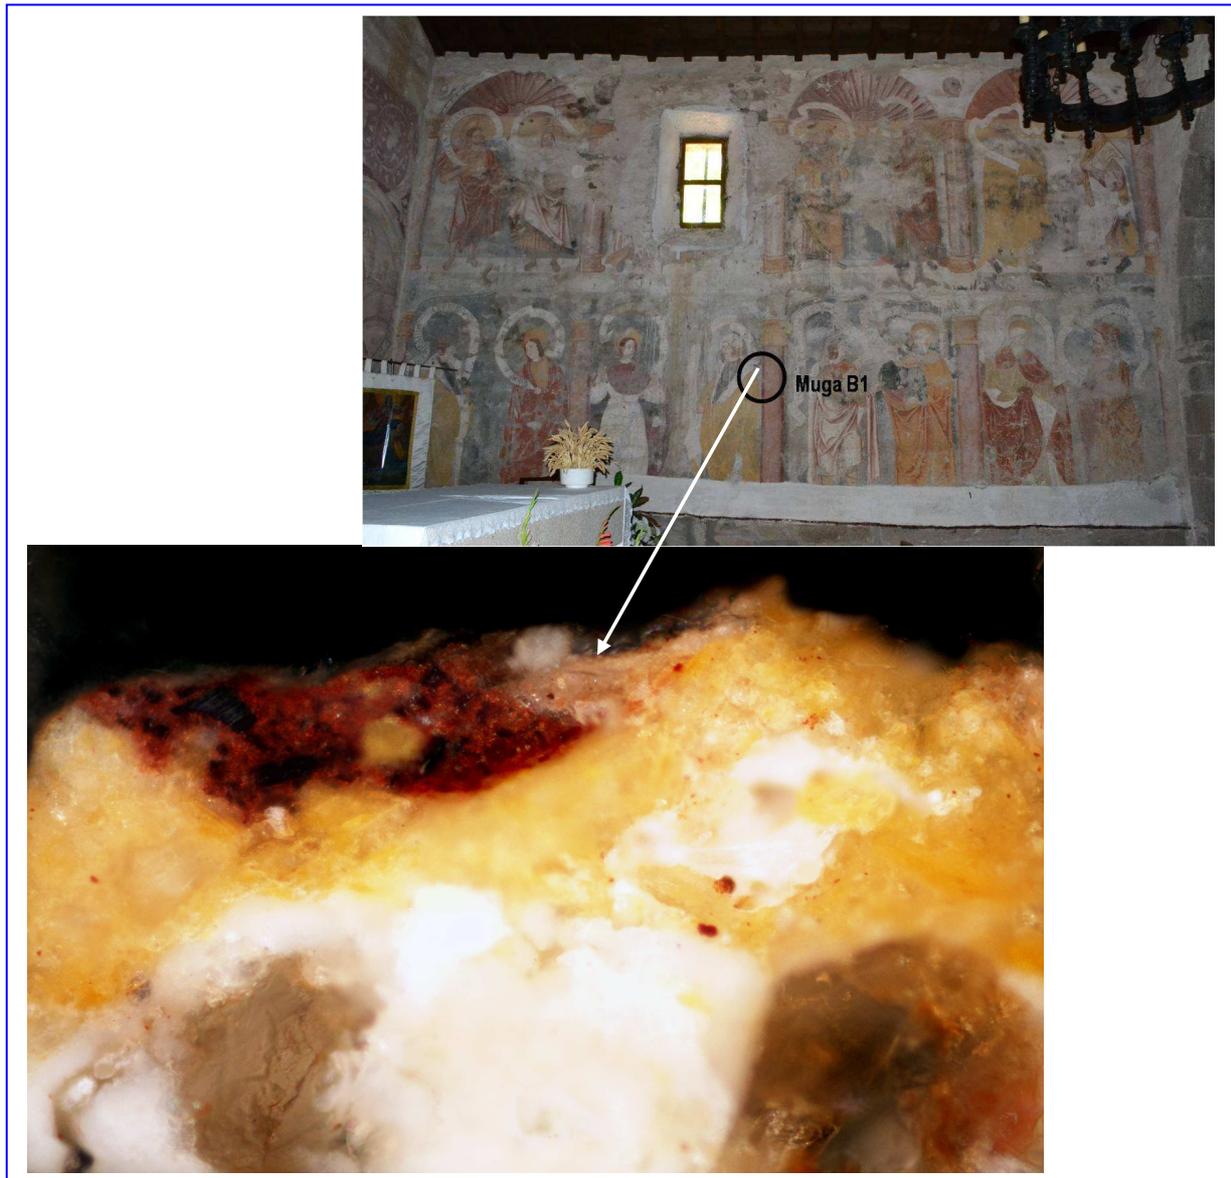
**Fig 7.** Pigmento amarillo y rojo columna central base. Iglesia de Muga

En el estudio de los pigmentos rojos y amarillos (Figuras 7 y 8) se aprecia una correlación entre la intensidad del rojo y la cantidad de hierro detectada. Se puede hablar de un pigmento a base de óxido de hierro que cuando está muy concentrado produce los colores marrón y rojo y, a medida que su concentración disminuye, origina los colores rosa y amarillo. Figuras 17 y 18.

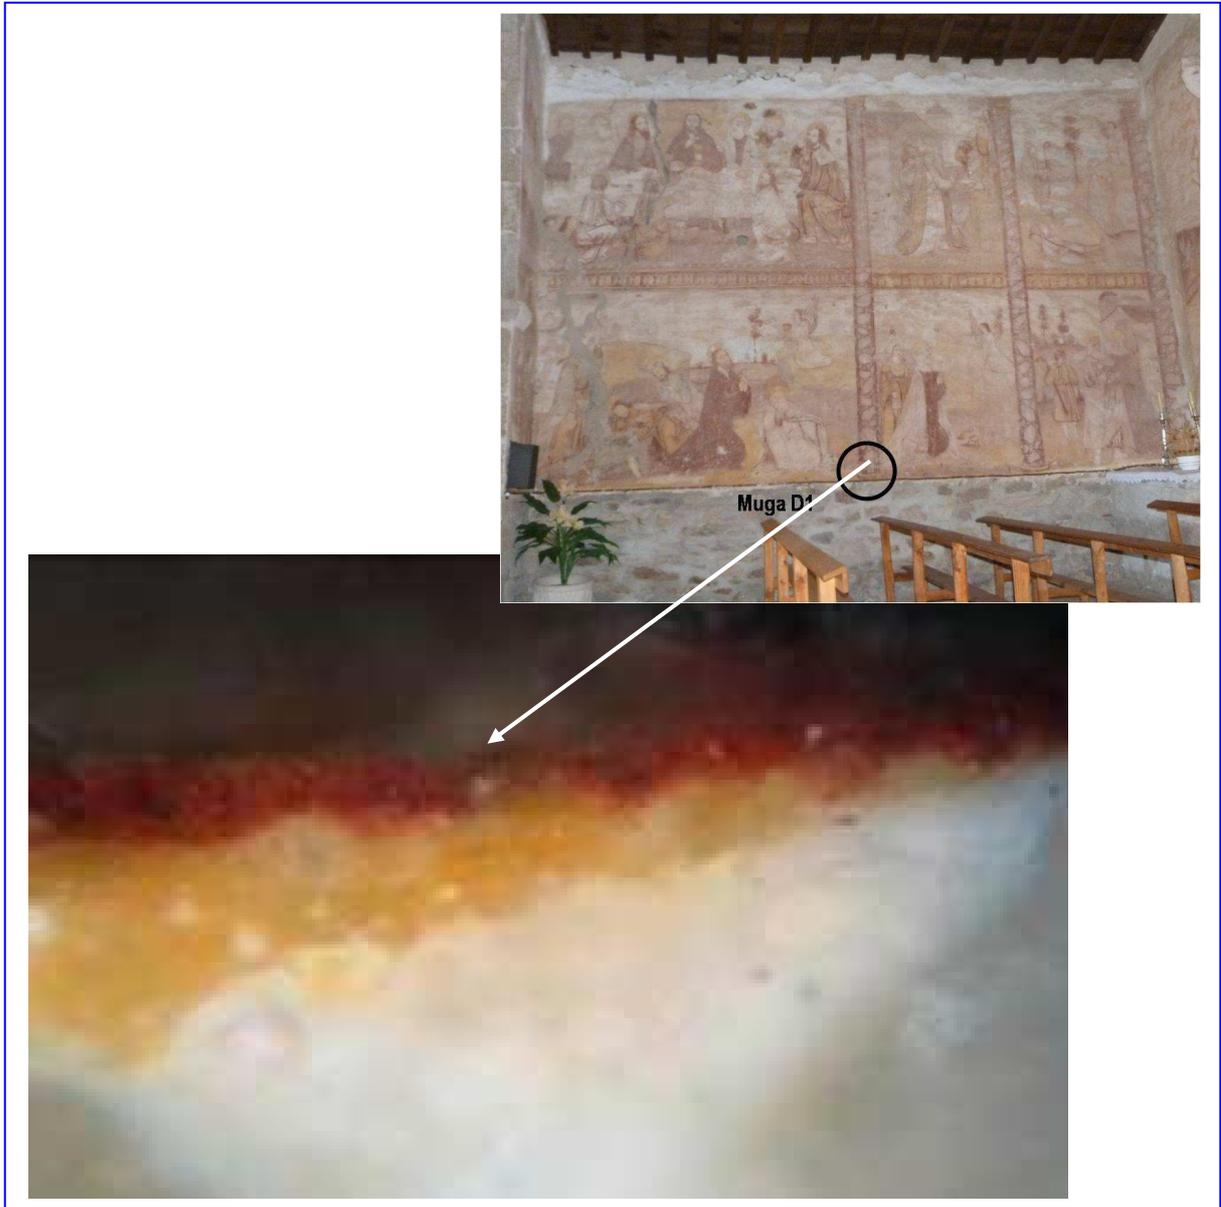
**Fig 8.** Pigmento amarillo y rojo columna central inferior. Iglesia de Muga

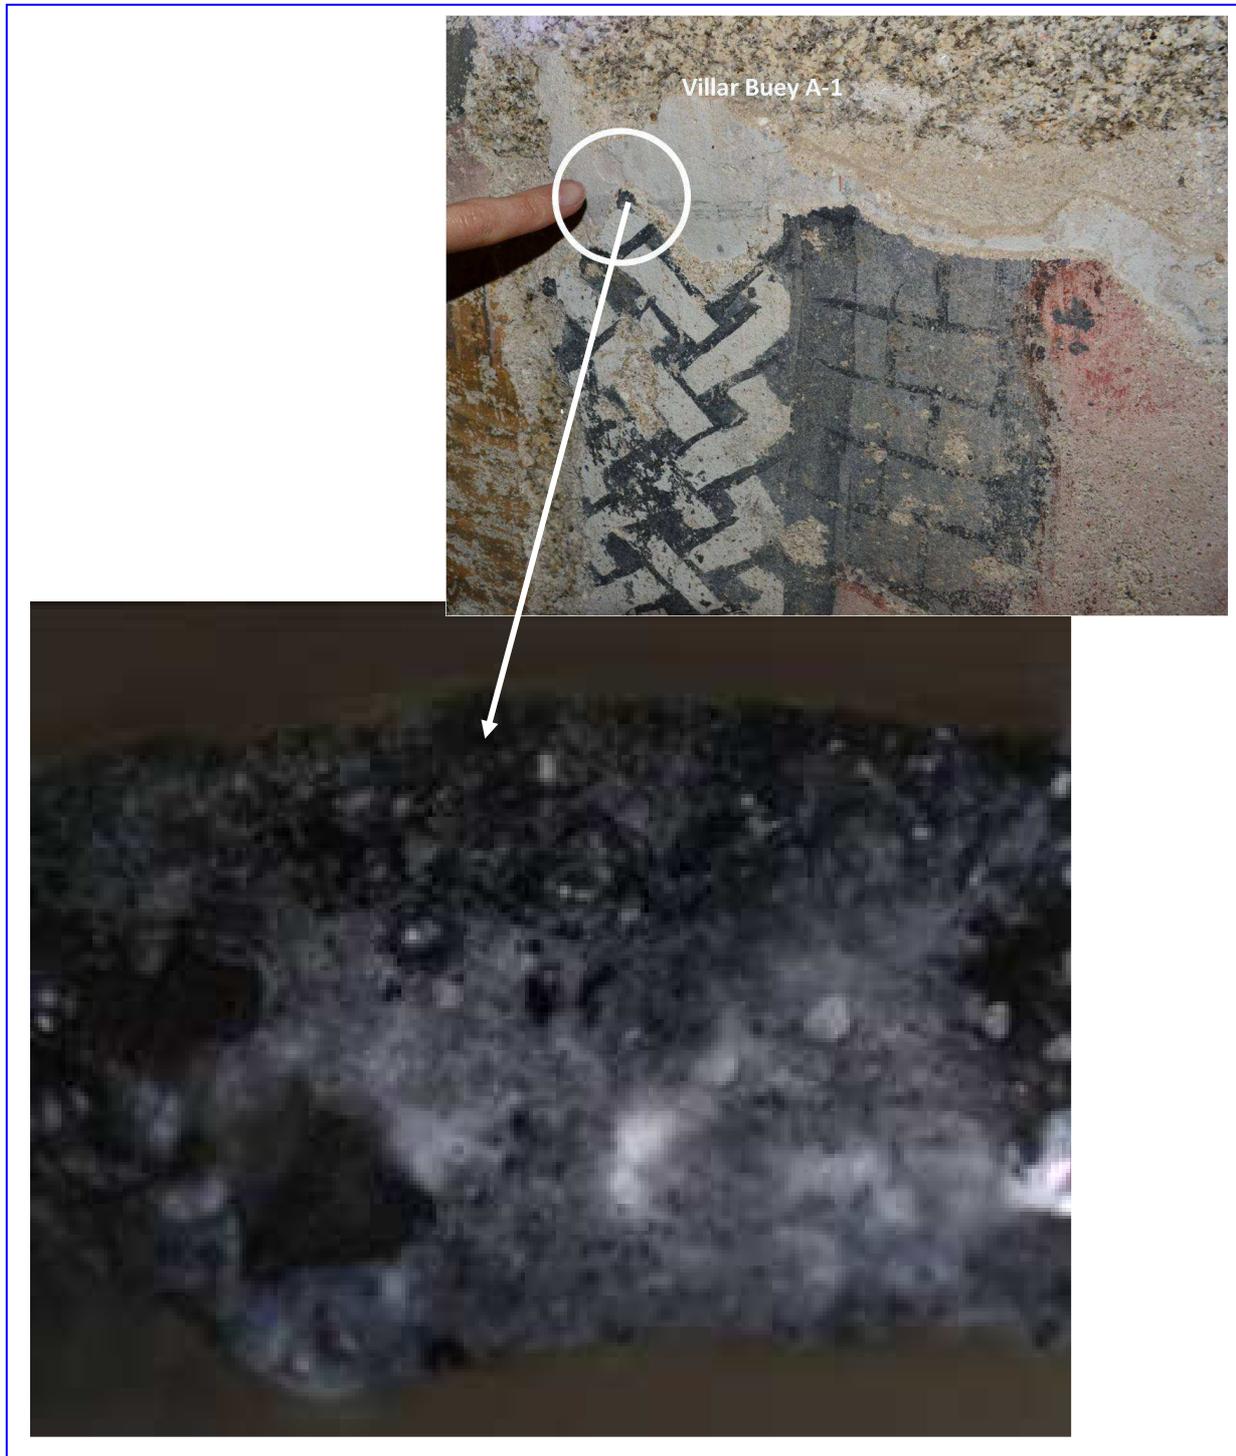
**Fig 9.** Pigmento negro. Encuadre de la Escena de la Oración en el Huerto. Iglesia de Villar del Buey

Los pigmentos predominantes en la decoración de las iglesias son blancos, rojos, amarillos, negros, azules y, en menor cantidad verde, y algún rosa-granate. [Fig 7-13](#)

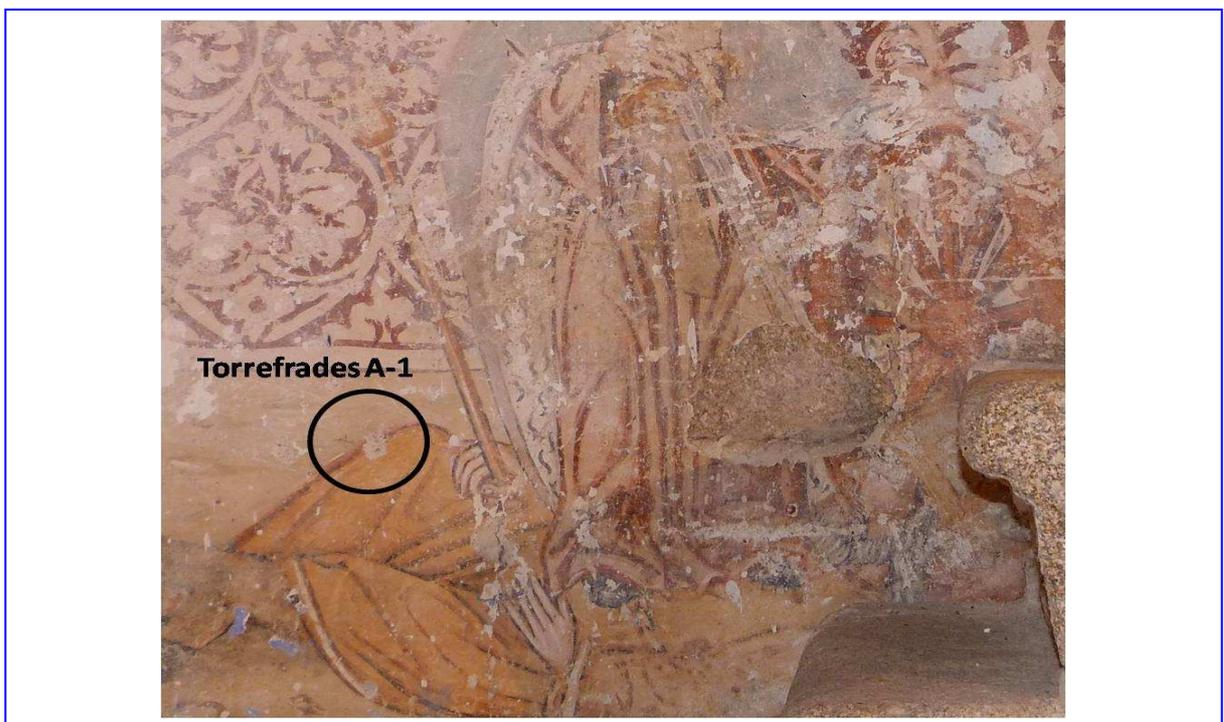
**Fig 16.** Detalle de la pintura mural del frontal de la Iglesia de Torrefrades

Los pigmentos rojos y amarillos se disponen sobre todo en elementos de encuadre, ornamentos vegetales seriados (Muga), ropajes de personajes en escenas y perfilado de pliegues o figuras (Torrefrades) o fondos (Palazuelo).

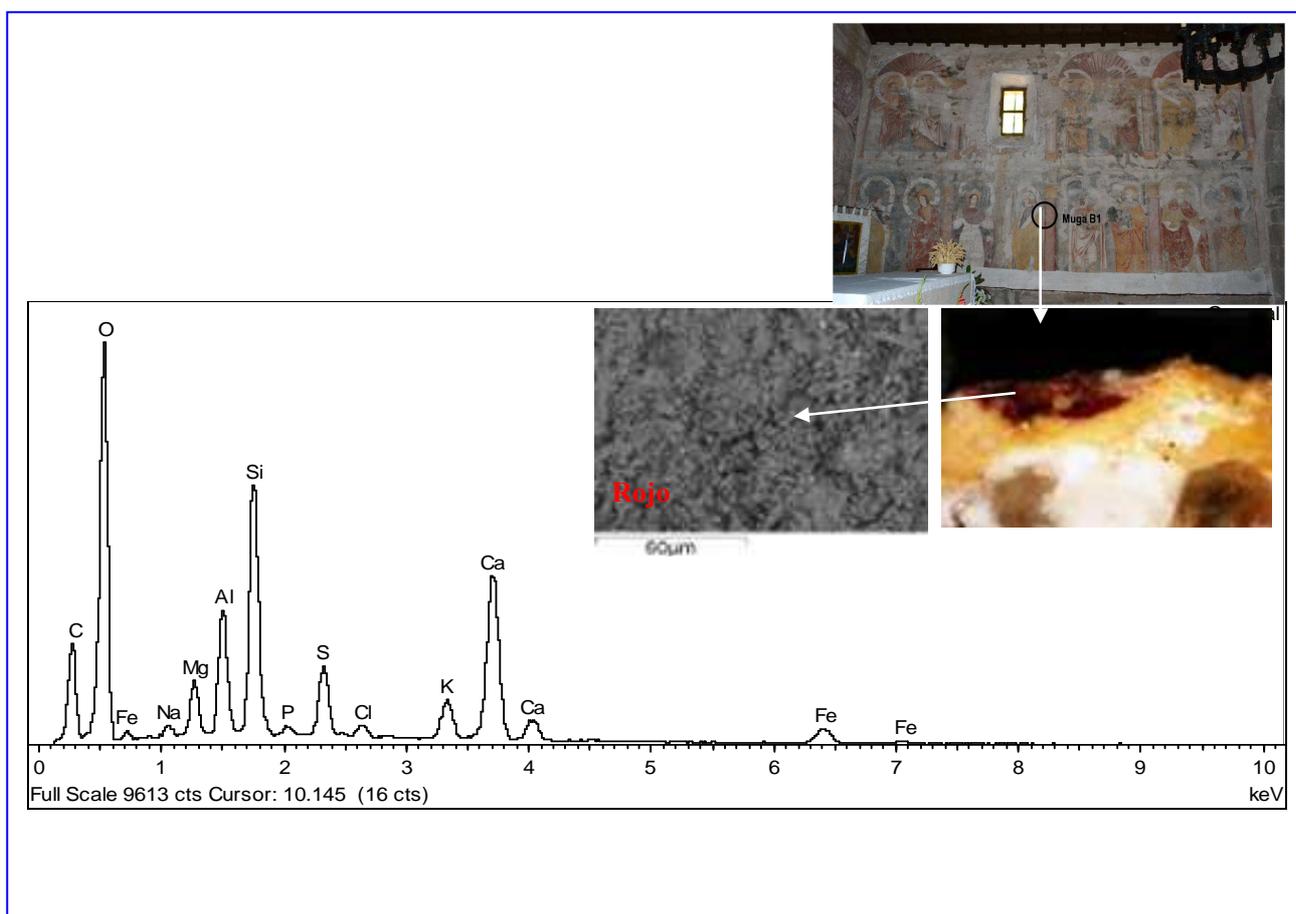
**Fig 17.** Estratigrafía, imagen SEM y espectro EDX del pigmento rojo de las pinturas de la cabecera de la Iglesia de Muga

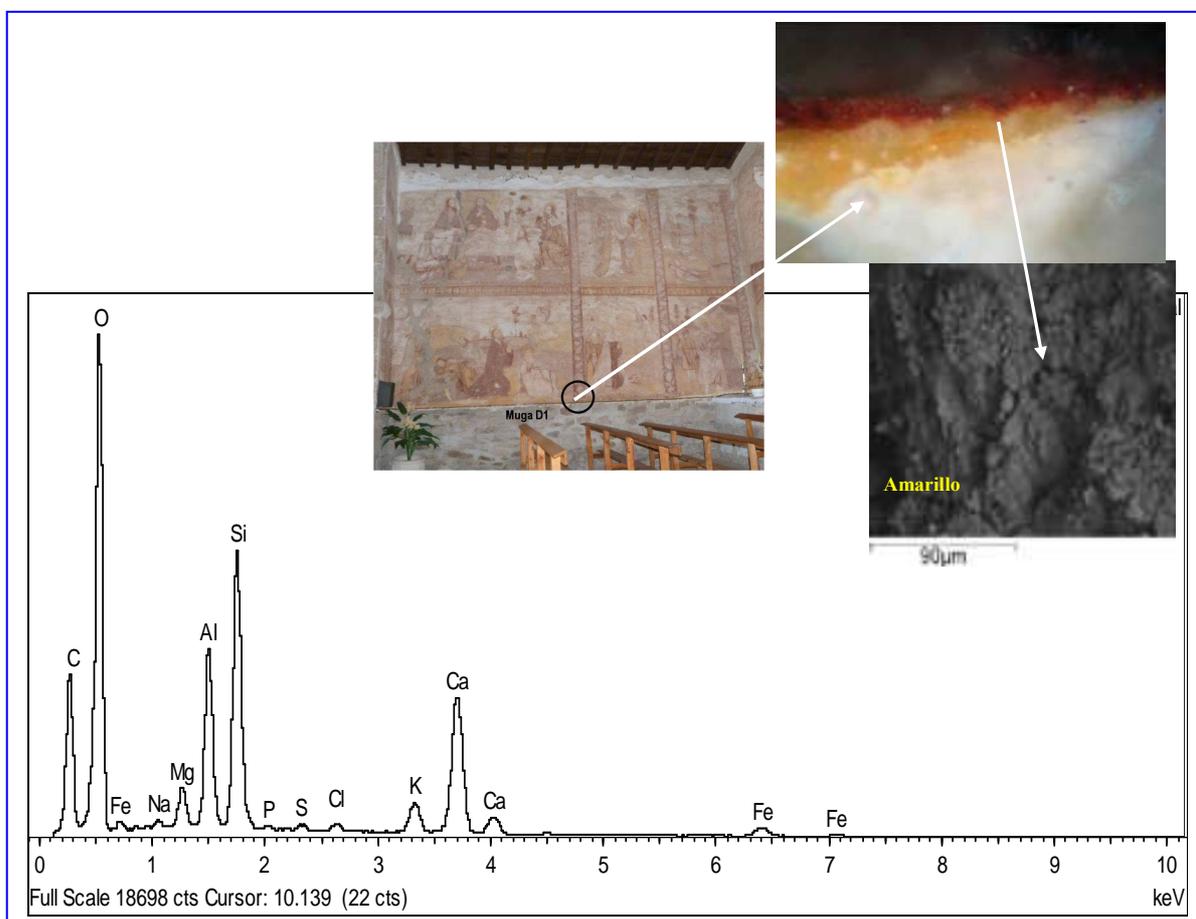
**Fig 18.** Estratigrafía, imagen SEM y espectro EDX del pigmento rojo de una de las pinturas laterales de la Iglesia de Muga

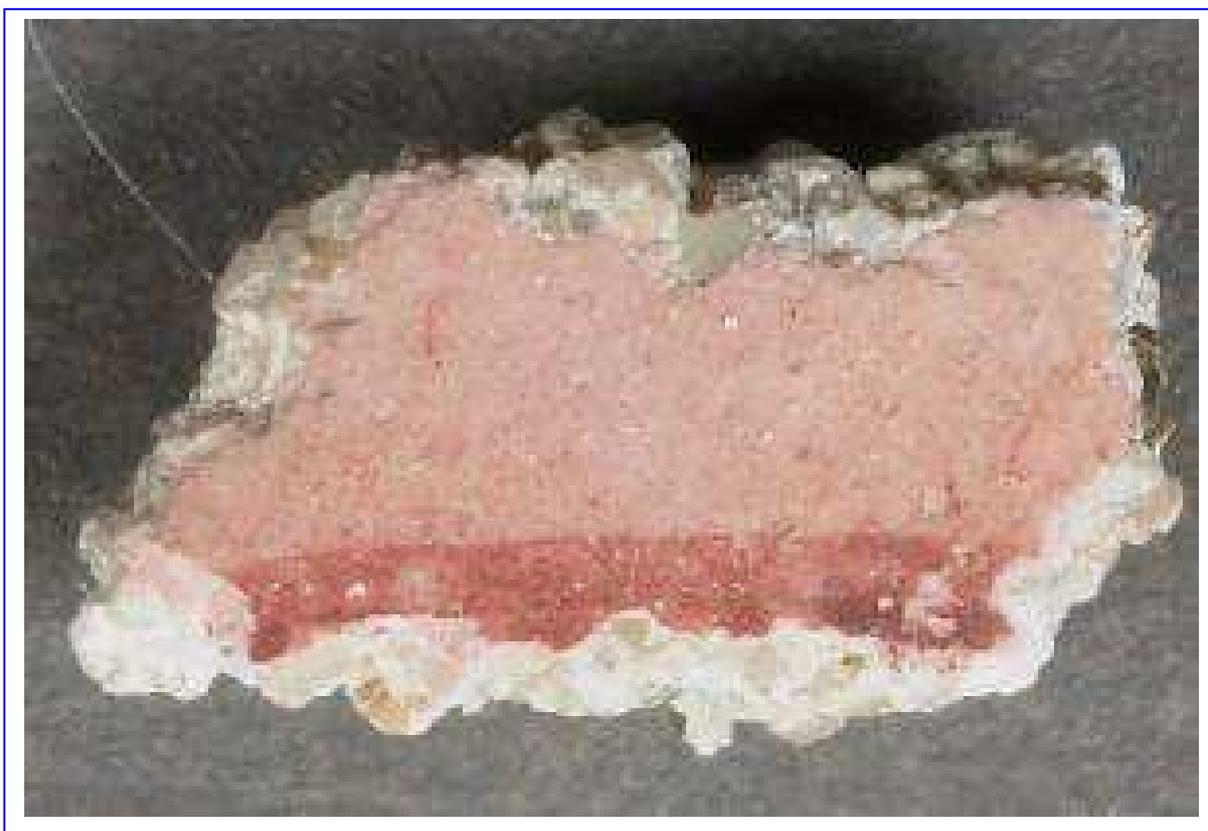
**Fig 20.** Micromuestra de pintura mural de Muga de Sayago. Franja con dos tonalidades de rojo

La imagen de la distribución elemental, correspondiente al hierro nos indica que el contenido del mismo, zona más clara en la imagen SEM, es mayor en la franja roja de la muestra. Esto se hace patente al comparar la fotografía de una de las muestras de la iglesia de Muga, con una franja roja intensa y otra franja más suave (Fig 20), con la imagen obtenida al SEM (Fig 21).

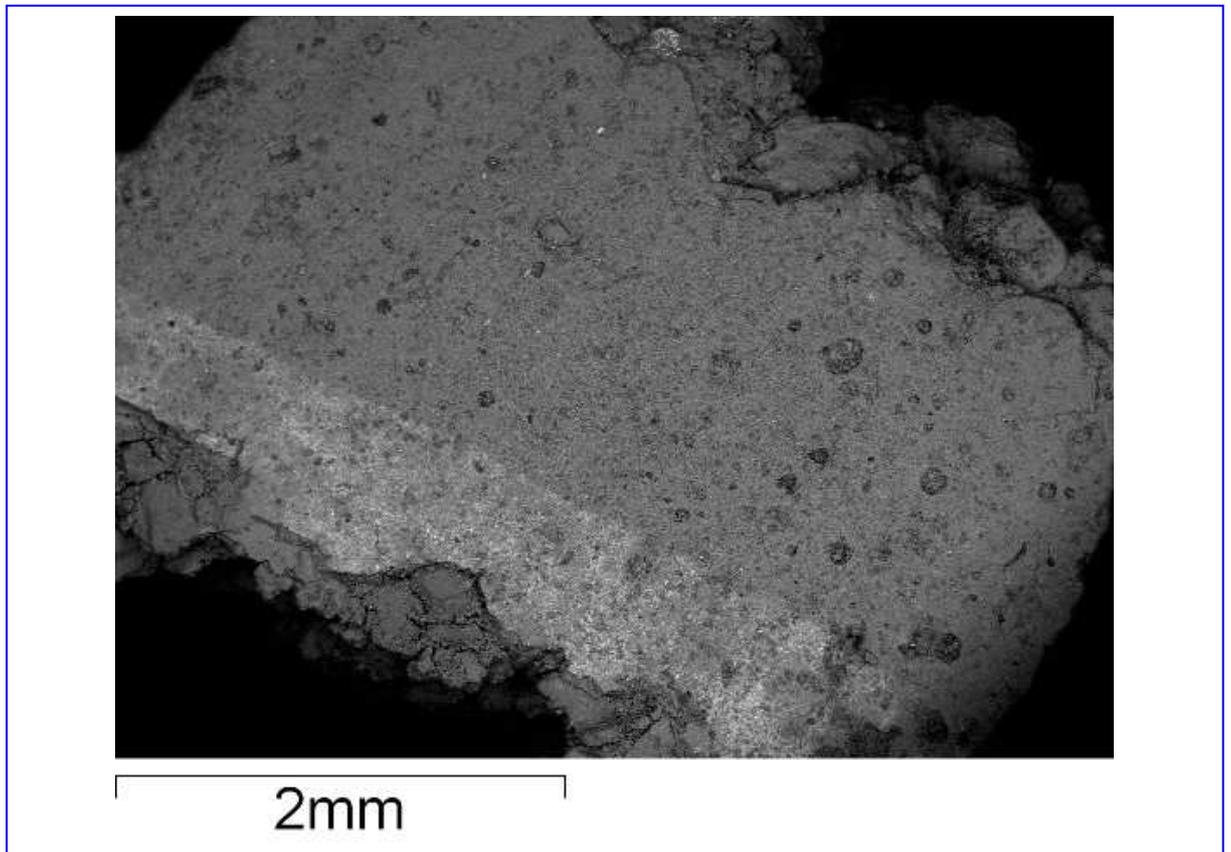
**Fig 21.** Imagen al SEM por electrones retrodispersados de la micromuestra anterior

La diferencia de intensidad guarda relación con la dispersión de número atómico de los elementos mayoritarios, correspondiendo los detalles más claros a elementos más pesados; es decir a mayor cantidad de hierro.

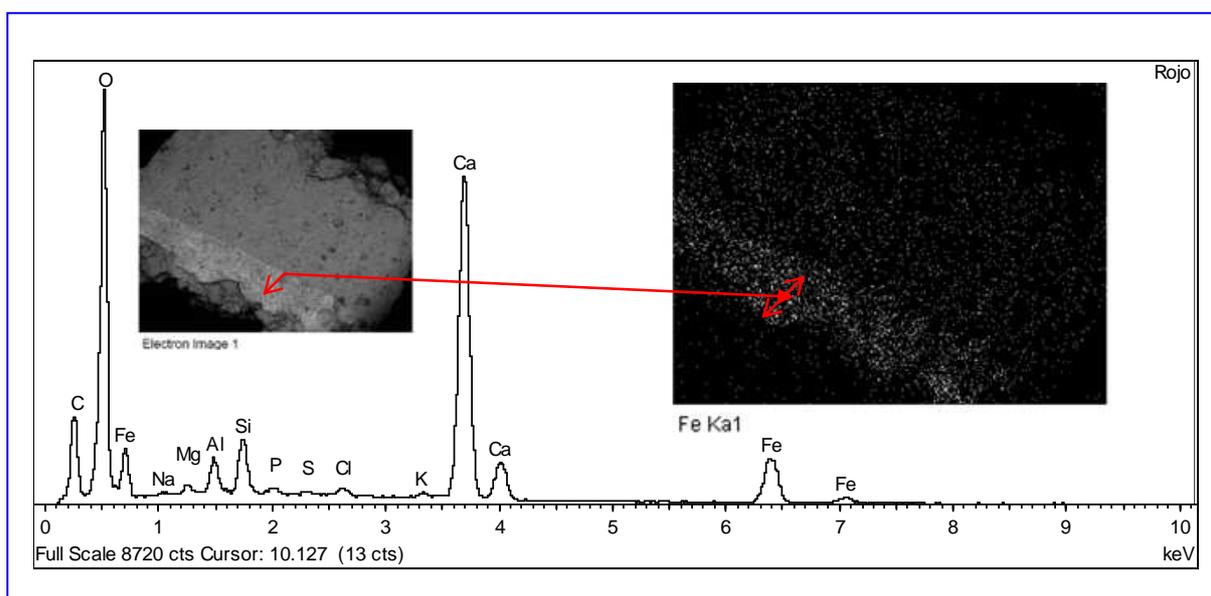
**Fig 22.** Estratigrafía, imagen SEM y espectro EDX del pigmento rojo de una de las pinturas laterales de la Iglesia de Muga

El hierro es visible en la imagen SEM en las zonas que muestran puntos más claros y más concentrados que en el resto de la muestra. [Figura 22](#)

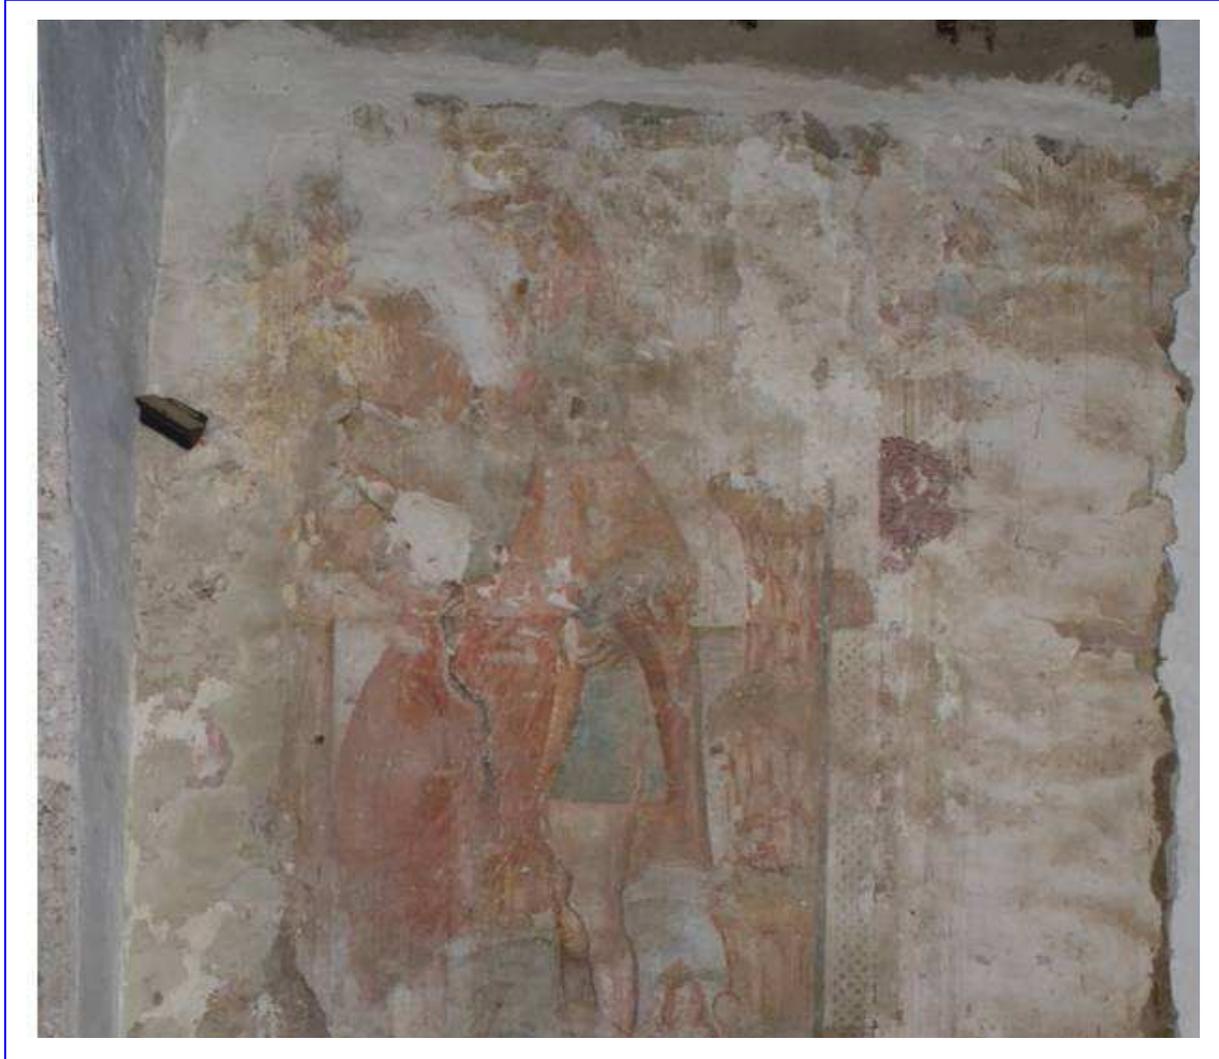
**Fig 25.** Localización pigmento azul en la escena de San Cristóbal. Iglesia de Tudera

Los pigmentos azules y blancos van asociados a los rojos y se encuentran en los ropajes de personajes (Manto de Cristo de Tudera, San Cristobal de Pasariegos), en elementos de encuadre (Muga, Pasariegos), y perfilado de pliegues (Torrefrades) o fondos (Palazuelo).

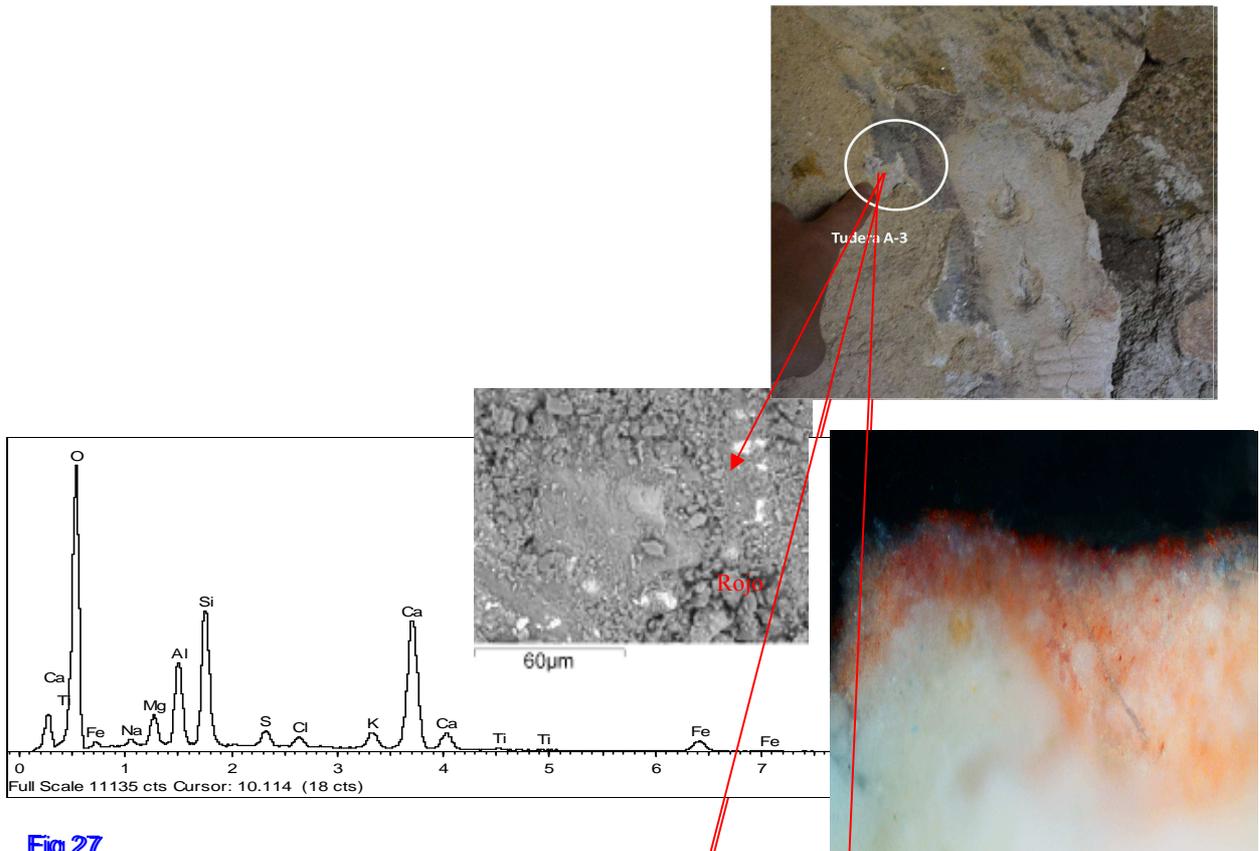
Fig 27

**Fig 27** Estratigrafía, imagen SEM y espectro EDX del pigmento azul de una de las pinturas de la Iglesia de Tudera.

En cuanto al estudio de su composición vemos que el hierro está ligado a los pigmentos descritos como rojo y azul, mientras que el calcio lo está al mortero y al denominado pigmento blanco. Por lo tanto son unos azules muy oscuros, que básicamente no llevan pigmento azul como tal, ó bien, es probable que se trate de un pigmento de naturaleza orgánica, tipo índigo, mezclado con negro. El blanco es la coloración que ofrece el propio mortero rico en carbonato cálcico. Fig 27, 28 y 29. Su composición elemental se recoge en la tabla a continuación. Fig 26.

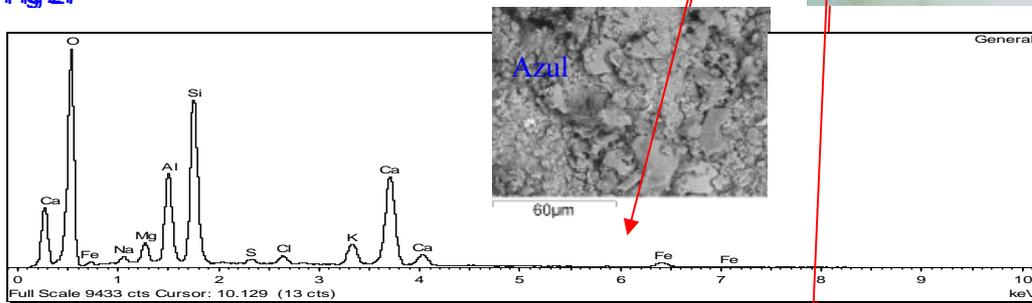
Fig 28

**Fig 28** Estratigrafía, imagen SEM y espectro EDX del pigmento azul de una de las pinturas de la Iglesia de Tudera.

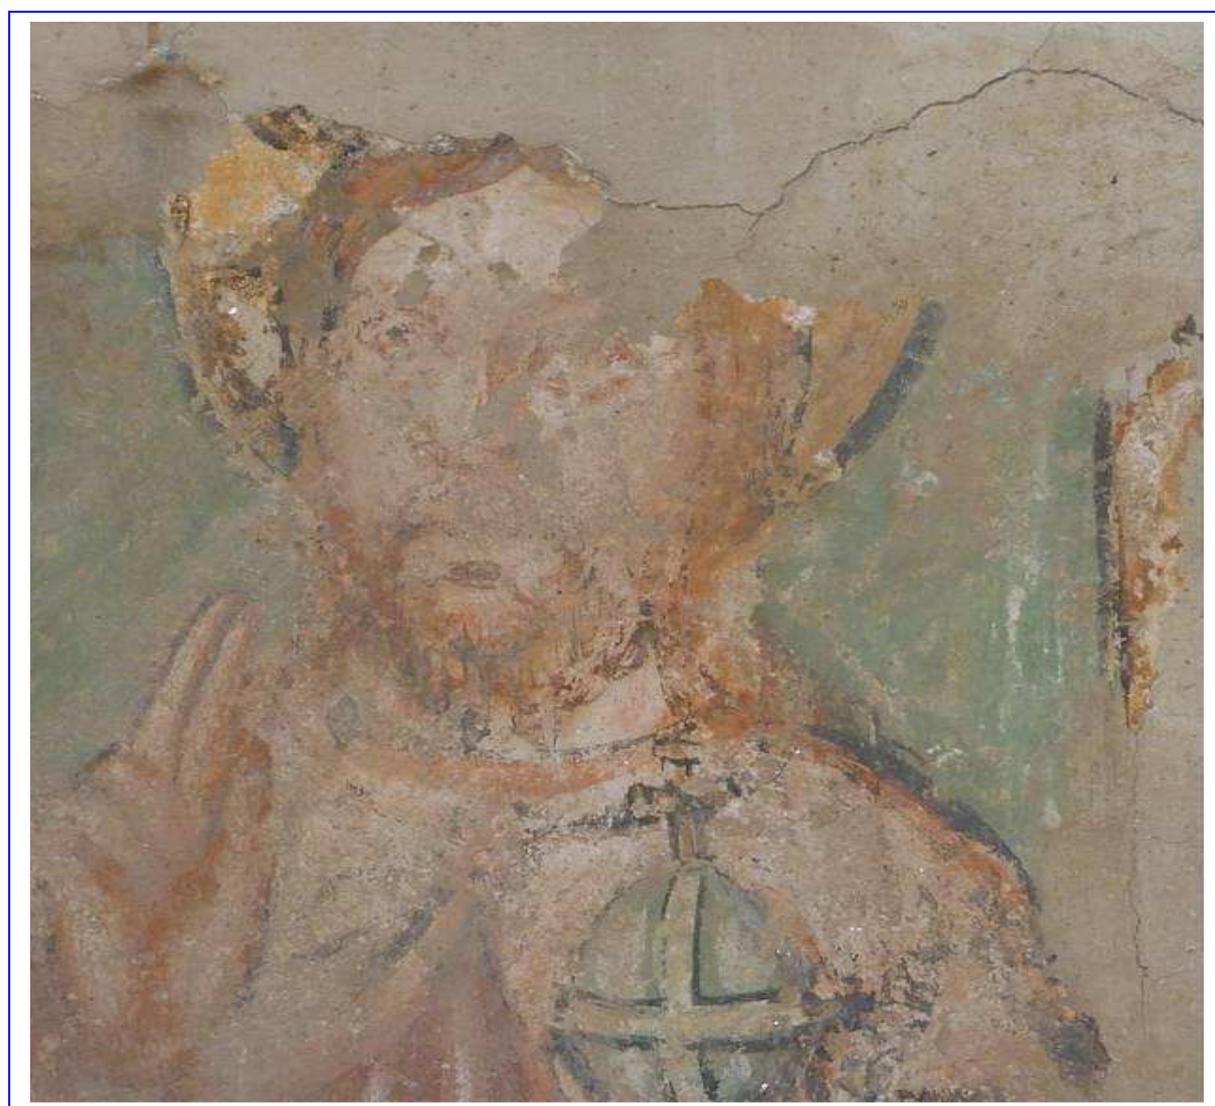
**Fig 30.** Detalle pintura de la Iglesia de Pasariegos.

Los pigmentos verdes analizados corresponden a muestras tomadas en las iglesias de Villar del Buey, Pasariegos y Tudera en la zona de la cabecera.

Como verdes se identifican dos pigmentos diferentes, uno a base de tierras con ligero contenido en hierro como sucede en Villar del Buey y otro de una tonalidad más intensa y ligeramente azulada que es un verde de cobre como hemos encontrado en Pasariegos y Tudera. Este pigmento verde es un compuesto a base de cobre y se presenta ligeramente degradado. Los análisis determinan la presencia de un compuesto, trihidroxicloruro de cobre, producto de la alteración de un posible acetato ó carbonato de cobre. Figuras 32 y 33.

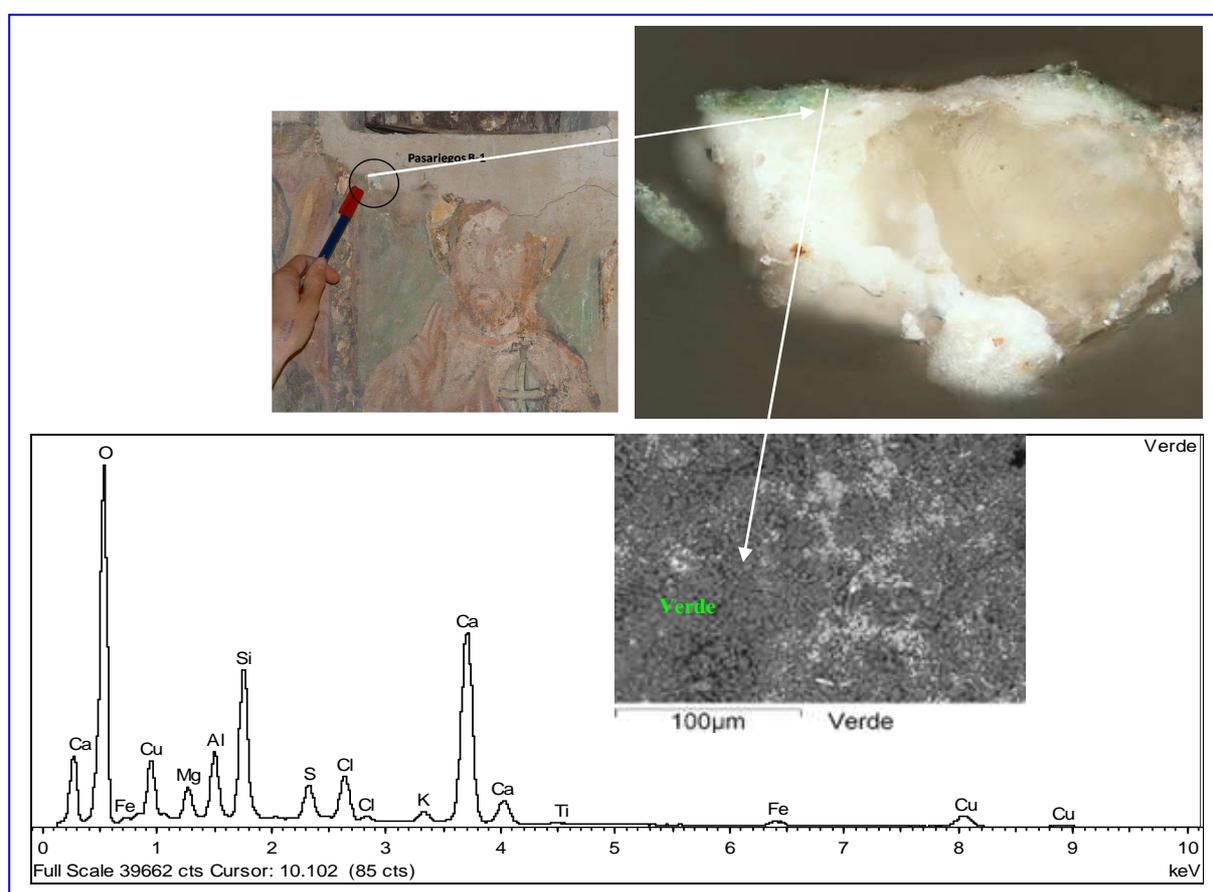
**Fig 32.** Localización, estratigrafía, imagen SEM y espectro EDX del pigmento azul de una de las pinturas de la Iglesia de Pasariegos.
