## **ESTUDIO Y CARACTERIZACIÓN DE PINTURAS MURALES DE VARIAS IGLESIAS DE LA COMARCA DE SAYAGO (ZAMORA)**

**Centro de Conservación y Restauración de Bienes Culturales de Castilla y León**

### **1. INTRODUCCIÓN.**

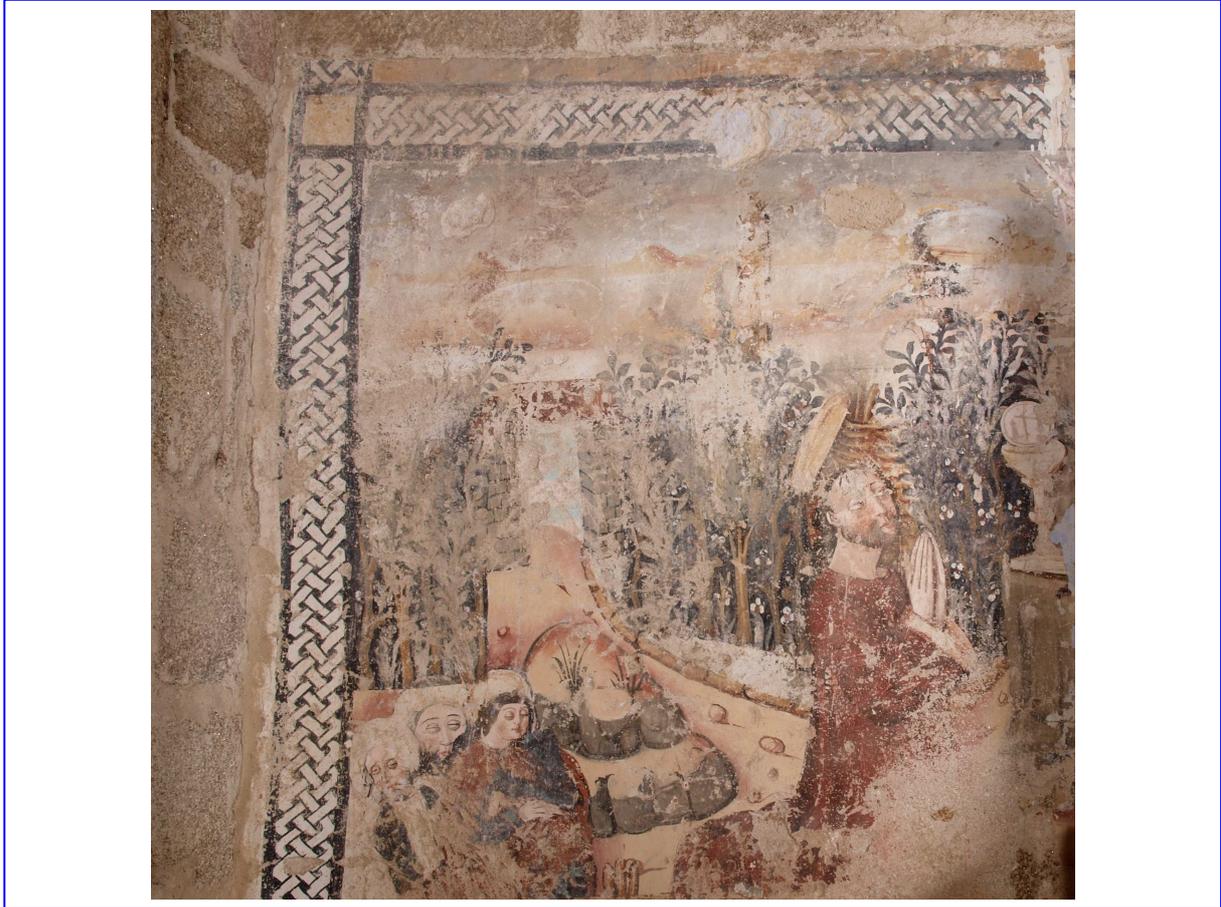
Fig. 36. Negro en franja de encuadre. Villar del Buey.

Los análisis realizados han determinado que se trata de un negro carbón, aunque debemos diferenciar la técnica empleada en la realización de los ropajes y los de las orlas decorativas. En todos los elementos de encuadre aparece sulfato de calcio (yeso) como componente de la capa de preparación bajo un fino estrato de color negro, tal y como se puede apreciar en las microfotografías (Fig 9) y en el espectro EDX\_SEM (Fig 38) donde se registran picos muy indicativos de azufre (S), calcio (Ca), lo que también corrobora el espectro infrarrojo (fig 40). Sin embargo, en el caso de los ropajes, como sucede en Villar de Buey o Salce, el negro está realizado “al fresco”, es decir, el pigmento se aglutina con agua de cal.

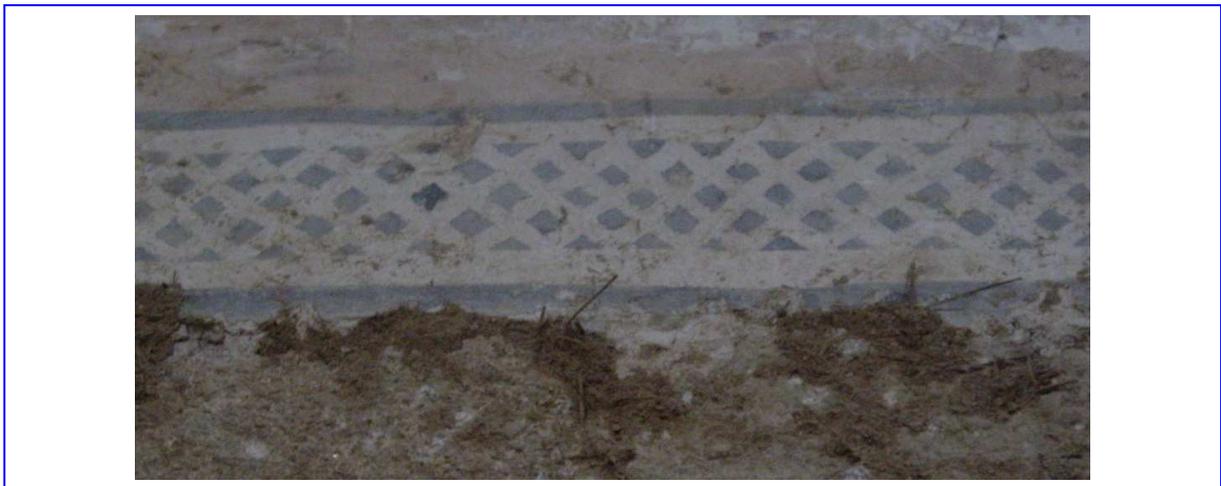
Fig 37. Negro zócalo. Carbellino.

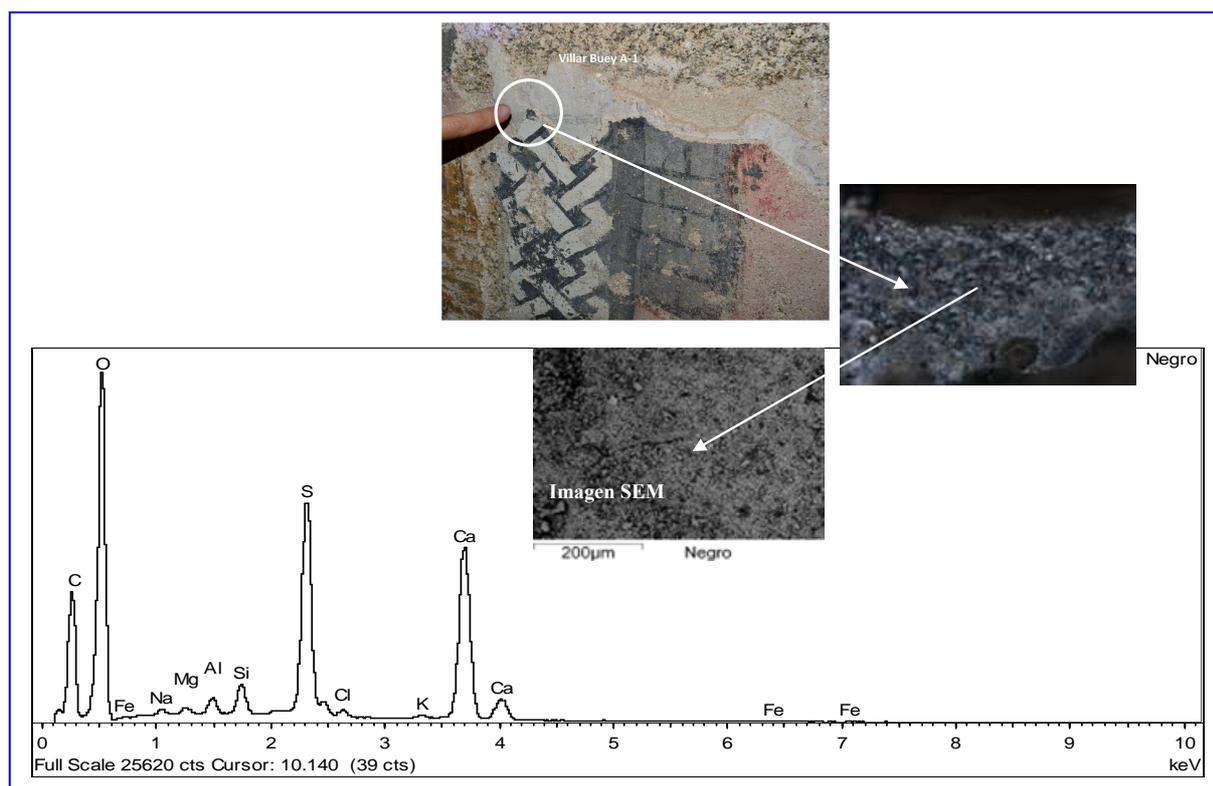
**Fig 38.** Localización, estratigrafía, imagen SEM y espectro EDX del pigmento negro de la pintura de la Iglesia de Villar del Buey.

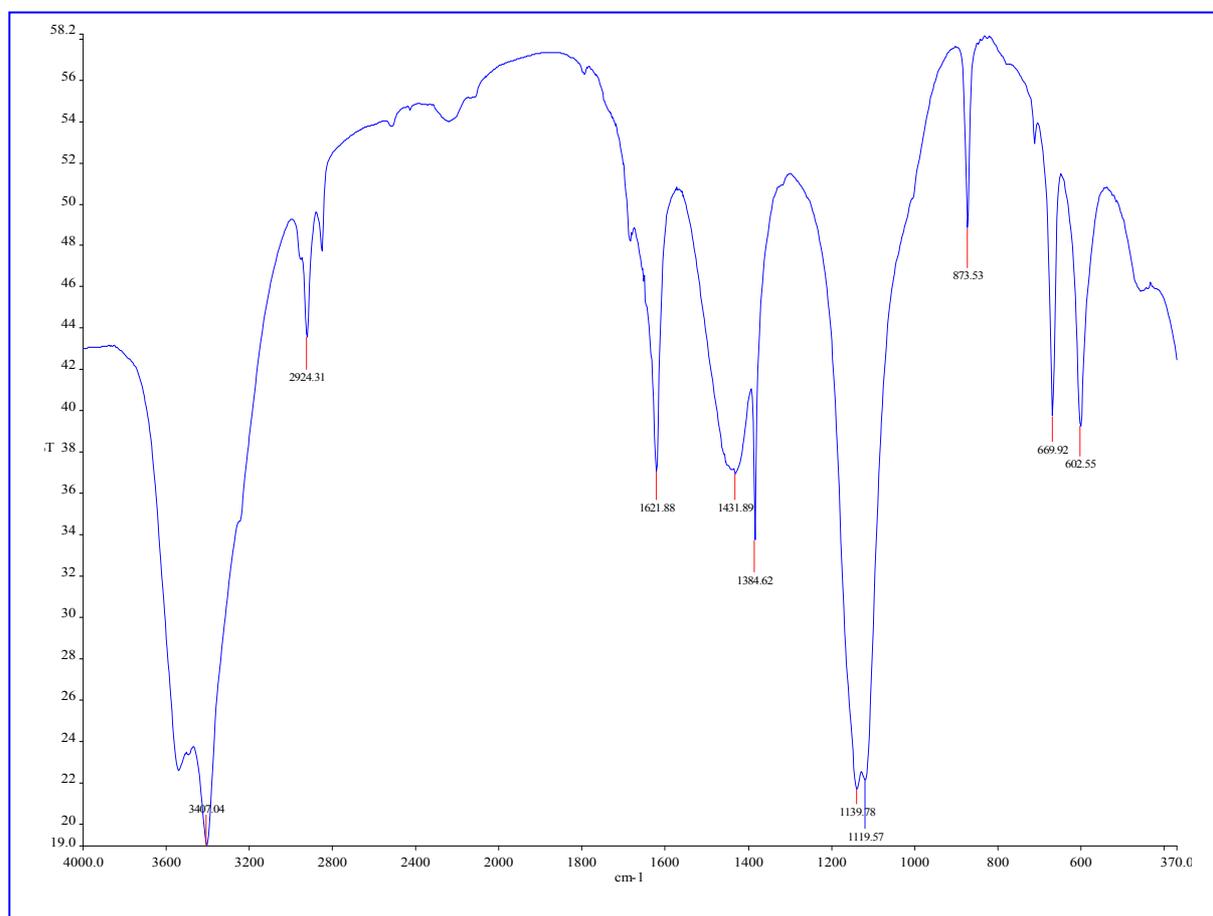
**Fig 40.** Espectro infrarrojo de la capa de preparación del pigmento negro. Dibujo orla con lacería en Villar del Buey.

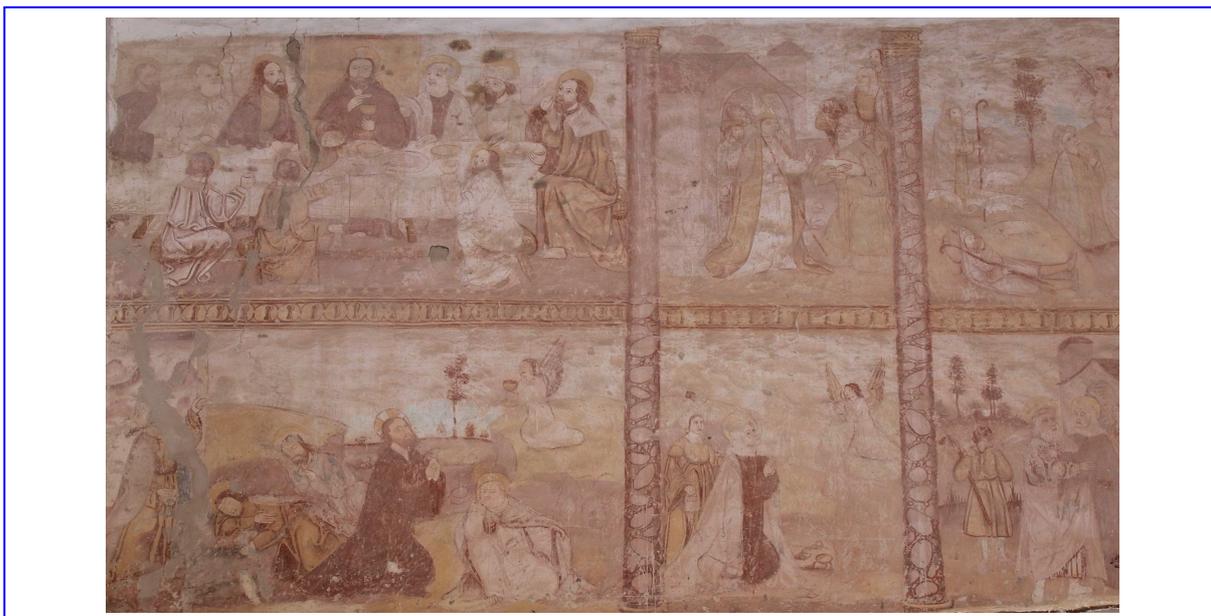
Fig 41. Pigmento rosa granate en la iglesia de Muga.

El pigmento rosa-granate (agranatado) aparece en la Iglesia de Muga, tanto en el Presbiterio, en una franja decorativa, como en la nave lateral, utilizado en las columnas o elementos de separación entre personajes y en el fondo de los brocados de la figura del Obispo en Piñuel. (Fig 41 y 42).

La zona rosa-granate es rica en hierro, silicio y aluminio. Como el resto de los pigmentos estudiados está bastante embebida en el sustrato del mortero que constituye el fondo donde se realizan las pinceladas “a seco”. El sustrato contiene carbonato cálcico y óxidos de hierro con impurezas. Fig 43, 44 y 45

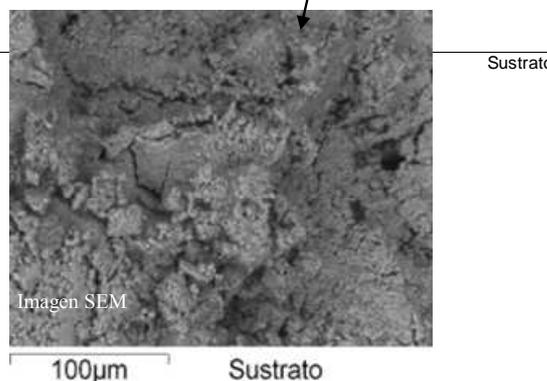
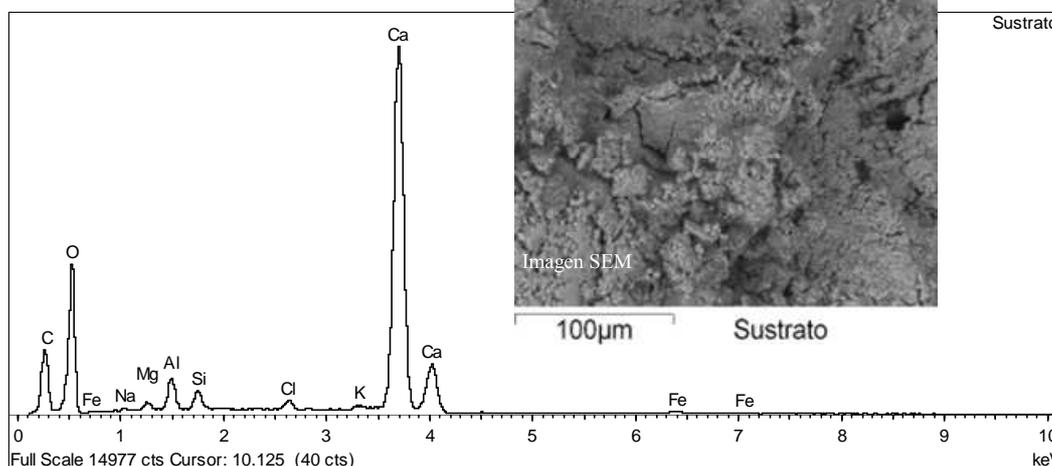
**Fig. 44.** Imagen SEM y espectro EDX del pigmento rosa -granate de la pintura de la Iglesia de Piñuel.
