Carbellino

Pintura mural de la comarca de Sayago

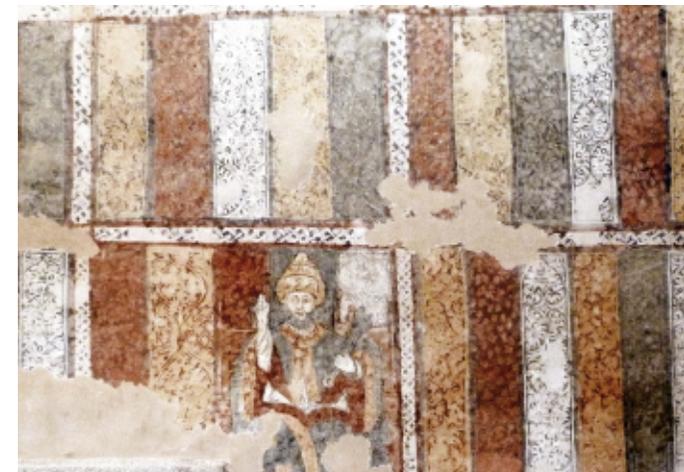
Figura C-1

Cabecera: Muro testero ocupado por el retablo mayor que oculta parte de las pinturas. Los muros laterales aparecen decorados con imitación de paños colgantes en bandas de color (fig. C-1), en el muro izquierdo se dispone la figura de San Pedro in Cátedra, probablemente enfrentada en el muro derecho a otra figura, hoy desaparecida por la pérdida de capa pictórica y la apertura del vano de una ventana.

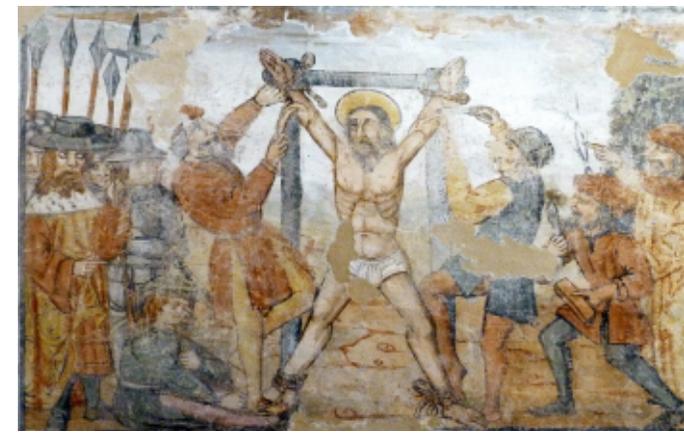
Figura B-1

Primer tramo de la nave: Diversas escenas enmarcadas mediante cenefas realizadas con plantillas, entre las que destacan Santiago Matamoros, el martirio de San Bartolomé (fig. B-1), Santa Lucía con sus atributos: palma del martirio y bandeja con sus ojos, protectora de la vista, y una escena de gran tamaño con la Asunción de la Virgen. En este

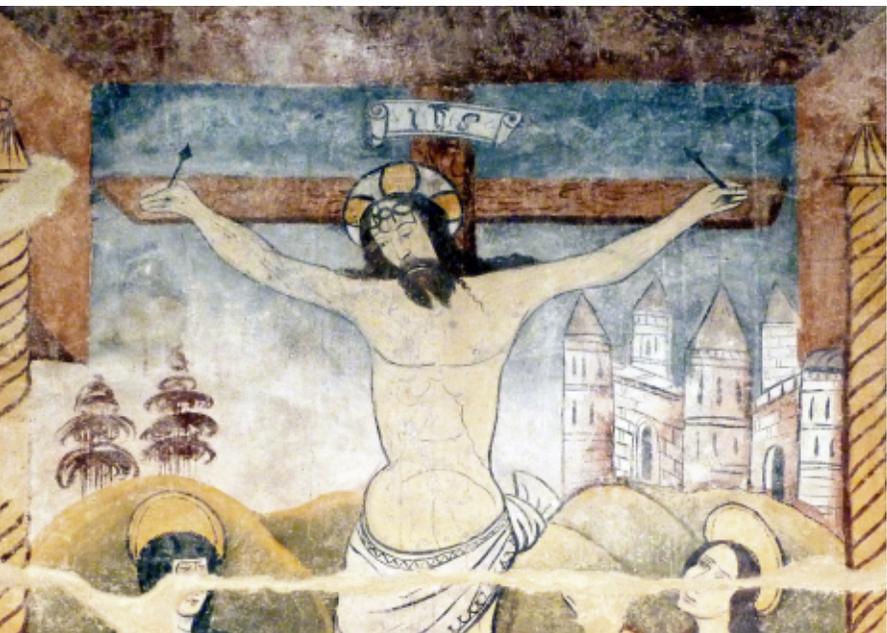
Figura H-1

Segundo tramo de la nave: Entre los restos que han llegado hasta nosotros podemos observar un retablo fingido con una escena del Calvario, incompleta por la apertura de un hueco para una hornacina (**fig. H-1**); en el intradós del arco, una pequeña escena con S. Antonio de Padua, santo de origen portugués que vivió en el siglo XIII y al que se acude para encontrar pareja y objetos perdidos.

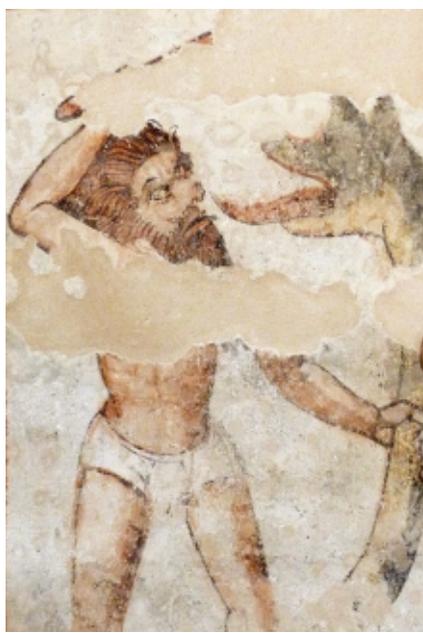
Figura I-1

primer tramo, en el muro de la epístola, podemos ver diversas pinturas con diferentes niveles de pérdidas, dedicadas a la vida de Jesús. Esta área se complementa con diseños de paños textiles y una escena con Hércules matando a la Hidra de Lerna (**fig. I-1**), personaje de carácter pagano que en el arte cristiano retorna como modelo de virtudes cristianas.

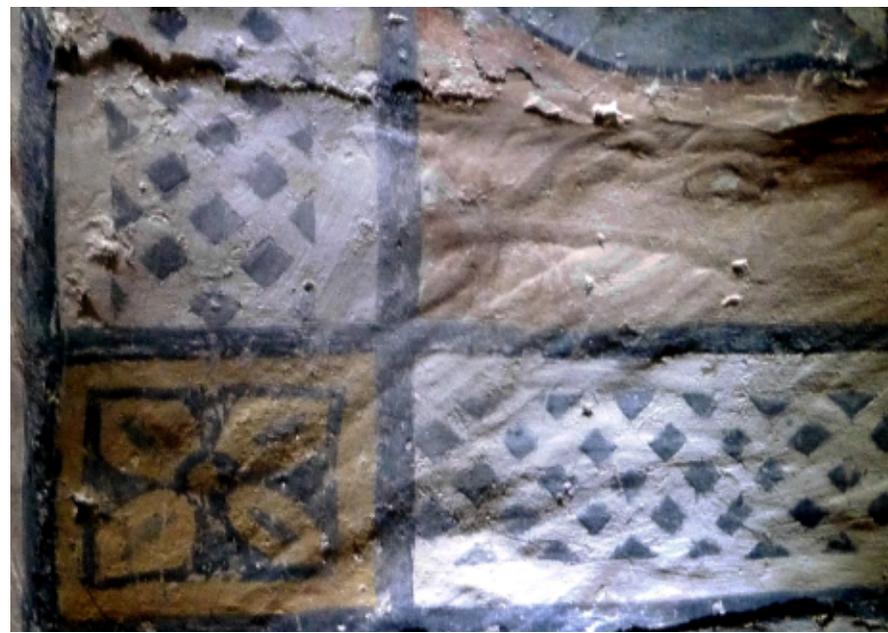
Figura G-1

- Una sola capa de mortero sobre los sillares de granito, en el intradós del arco la capa de mortero es tan fina que la pintura está aplicada directamente sobre el granito.
- Jornadas siguiendo las escenas. Es visible con luz rasante el encuentro entre los morteros de las distintas jornadas (**fig. G-1**).
- Bases al fresco con acabados al seco.
- Imitación de brocados realizados a mano alzada (**fig. C-1**).
- Cenefas de enmarcación con rombos, realizadas con diversas plantillas -se evidencian distintas medidas- en zonas como en la cabecera, estos rombos se completan con lacería a mano alzada (**fig. G-1**).
- Gama cromática más rica que en otras pinturas de la zona.
