ESTUDIO Y DOCUMENTACIÓN DE CONJUNTOS DE PINTURAS MURALES EN LA COMARCA DE SAYAGO (ZAMORA)

2012

Estudio y documentación de conjuntos de pinturas murales en la comarca de Sayago (Zamora)

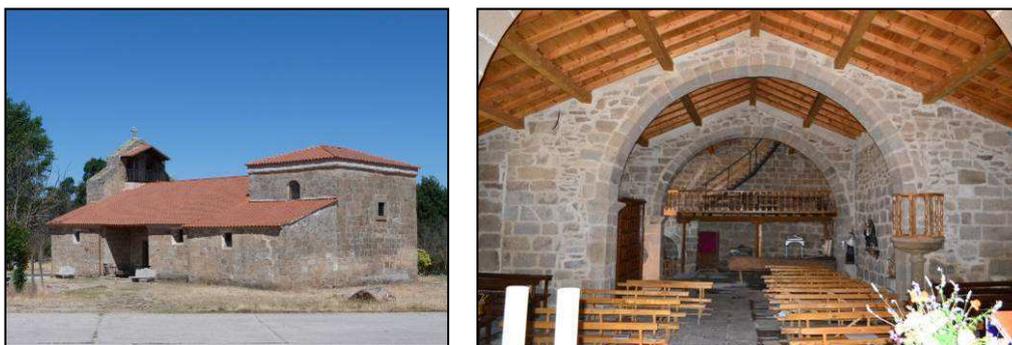
Fig. 3 - Vistas generales del exterior e interior del templo: se aprecia cómo el uso del sillar escuadrado se limita a las partes nobles, mientras se emplea mampuesto para el relleno de los lienzos.

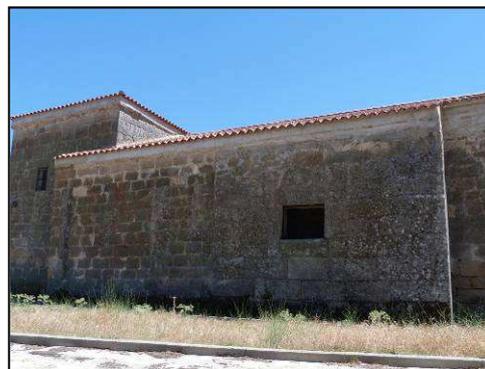
En este sentido, llama la atención un cerramiento en el muro Norte realizado en sillar bien escuadrado, entre los contrafuertes del segundo tramo de la nave, que no tiene más abertura que un vano a media altura del muro exterior y sin vestigio de ningún antiguo acceso a modo de puerta en el interior del templo, por lo que su utilidad se nos escapa (Fig. 4).

Fig. 4 - Cerramiento en el lienzo Norte.

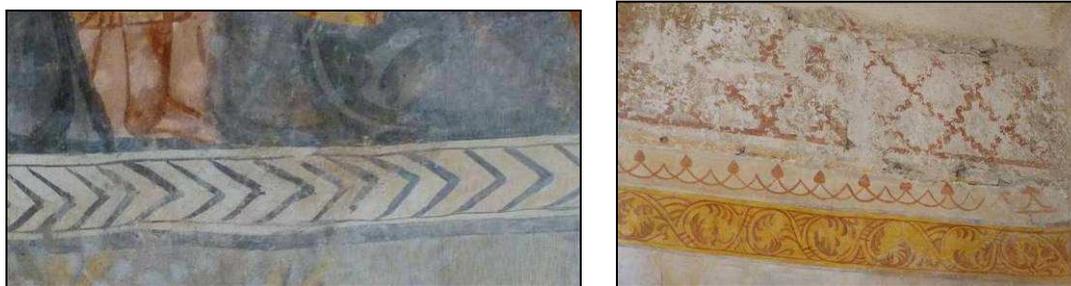
Fig. 10 - Detalles de las cenefas decorativas.

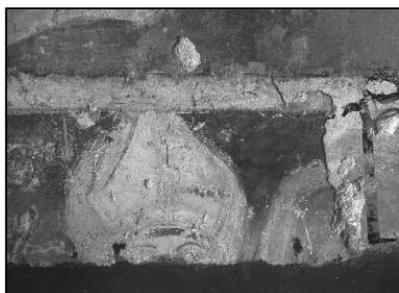
Se desconoce si en el tercio inferior del muro estas pinturas tenían alguna continuidad, pero se atestigua, según la publicación de M^a de los Ángeles Martín, que existían restos de una segunda capa pictórica que ocultaba en parte la inscripción inferior (Fig. 13). En ella describe la imagen de una mitra, un báculo y un pez que podrían corresponder a una representación de *San Atilano*, que formaría pareja con otra pintura en el lado opuesto del altar representando a *San Ildefonso*, ambos santos patronos de Zamora que recibieron culto en muchas iglesias y ermitas de la provincia¹². Según esta idea, ambas pinturas también debieron quedar ocultas poco después bajo la capa de cal al igual que el retablo fingido.

Fig. 13 - Detalle de los restos desaparecidos (imagen tomada de la publicación de M^a A. Martín).

En la actualidad no queda rastro alguno de esta *pequeña* muestra de policromía, sin que podamos asegurar si su desaparición responde a un desprendimiento o a la elección de dejar al descubierto la inscripción subyacente durante el proceso de restauración de las pinturas.

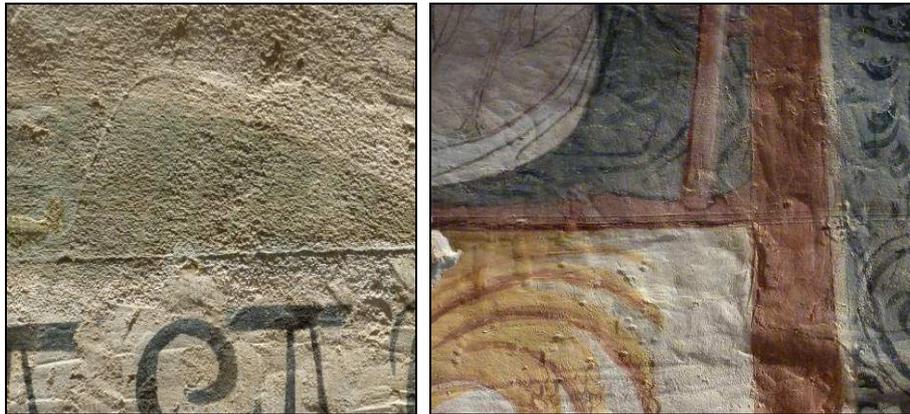
Como ya mencionamos, la apreciación de la técnica de ejecución puede resultar más complicada tras una restauración, por ejemplo, en la constatación del número de morteros de que consta la pintura mural, ya que no existen lagunas en las que apreciarlo. Sí que se advierten aún, con ayuda de luz rasante, las líneas de incisión que se realizaron para preparar y delimitar las distintas zonas de las pinturas (Fig. 20). Igualmente con luz rasante se ven los límites de las jornadas de trabajo; de forma similar al muro testero de Muga de Sayago, se realizó antes el retablo fingido y posteriormente los laterales decorativos vegetales. Llama la atención que la jornada respete, en ambas localidades, la forma curva de la polsera en la parte inferior y que en el lado derecho además, la polsera del retablo aparezca interrumpida horizontalmente por el límite de dos jornadas, como en el retablo de Muga (Fig. 20 y 21).

Fig. 20 - Detalle de las líneas de incisión para preparar y delimitar lo representado.

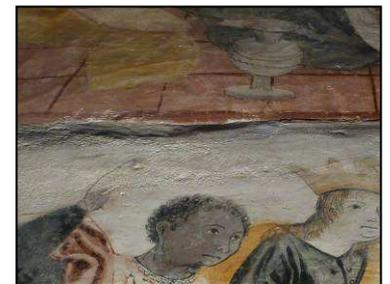
Fig. 21 - Esquema de las jornadas de trabajo y dirección de superposición entre ellas. A la derecha, detalles de los límites de jornadas en la escena de la *Adoración de los Reyes*.

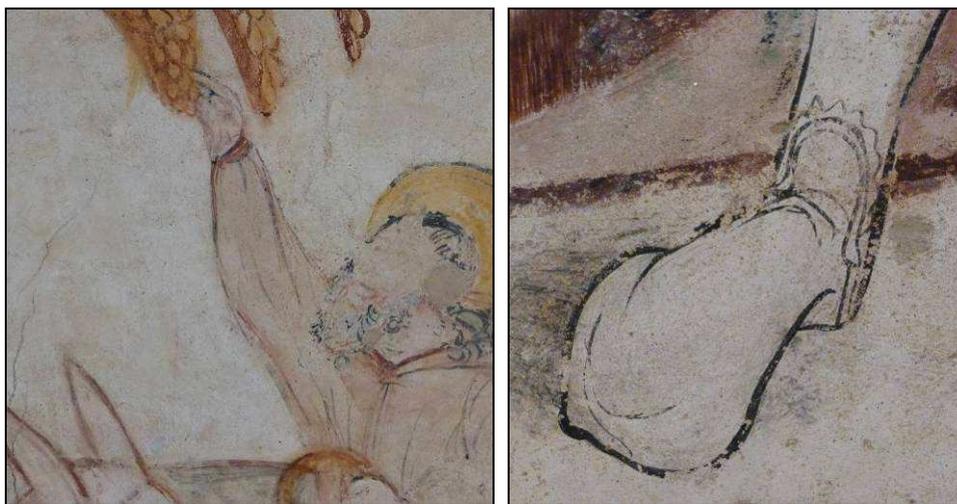
En algunas zonas se puede ver parte del dibujo preparatorio, realizado en sepia (Figs. 15 y 22), en otras una línea negra que perfila algunas figuras que nos puede llevar a confusión (Fig. 22).

Fig. 22 - Dibujo preparatorio en sepia. Derecha: líneas negras que perfilan y definen el dibujo final.

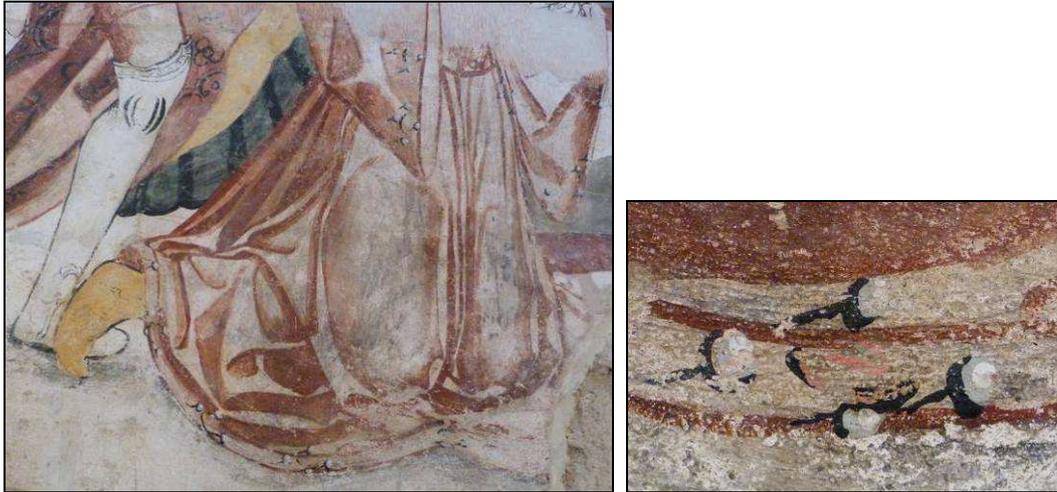
Fig. 24 - Restos de detalles y terminaciones en seco. Detalle de uno de ellos.

Es difícil asegurar si la técnica es fresco o seco en unas pinturas restauradas y más aún sin haber tomado muestras por la misma razón. Lo único que podemos decir es que la existencia de algunos restos de detalles decorativos en los ropajes de la escena de la *Adoración de los Reyes*, podrían poner en evidencia la pérdida del resto y esto se puede explicar por estar realizados en seco (Fig. 24).

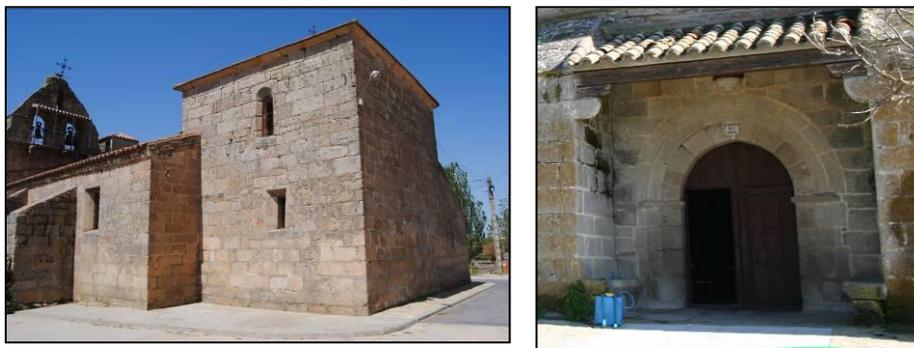
Fig. 4. Imagen del muro Sur de la iglesia, con los vanos aperturados en el siglo XVIII y detalle de la portada románica. Esta se estructura en tres arquivoltas de medio punto (el arco interior ligeramente apuntado) sobre pilastras escalonadas a partir de un podium, con impostas de listel inciso y nacela.

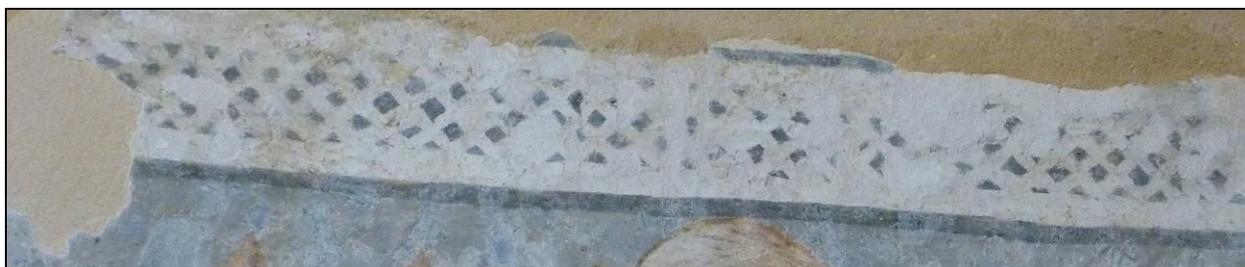
En cuanto a las abundantes cenefas con decoraciones geométricas que enmarcan las escenas podemos señalar que están realizadas mediante plantilla de modo casi idéntico al de otras localidades¹³; sin embargo, existen diferencias de anchura mínimas: en el muro A, se presenta algo más estrecha, midiendo 8-8,3 cm, frente a los 8,5 cm de otras localidades (Fig. 31); en el muro B se ha podido localizar una plantilla, con una anchura casi idéntica a la de otras localidades, de 8,4 cm, y midiendo de largo 27 cm (Fig. 32); y en el muro G se presenta un poco más ancha, midiendo 8,6 - 8,7 cm y mucho más larga, 38,7 cm (Fig. 33). Se detectan otros muchos encuentros de plantilla, debido a ligeras imprecisiones durante el desarrollo del trabajo (Fig. 34). El motivo floral que se observa en los encuentros de las cenefas, en negro sobre amarillo, es muy similar también al de otras muchas localidades (Fig. 34).

Fig. 31 - Cenefa de rombos en muro A, en la parte superior de la escena de Santiago Matamoros. Mide 8 - 8,3 cm de ancho.

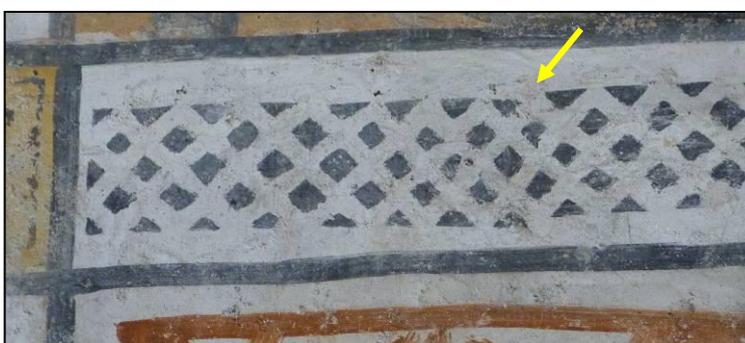
Fig. 32 - Plantilla en la cenefa del muro B, parte inferior izquierda, sobre decoración de rombos rojos. Mide 8,4 x 27 cm.

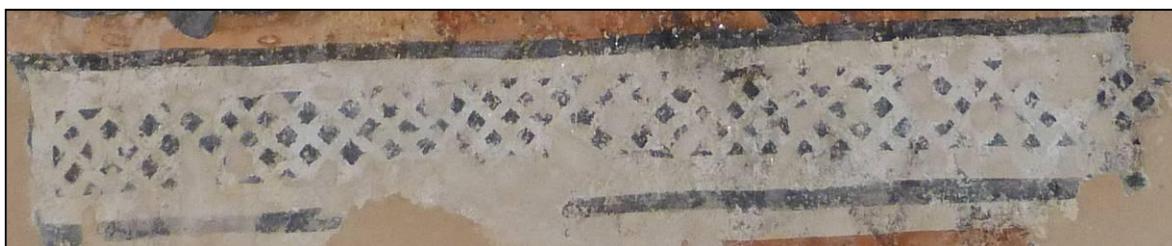
Fig. 33 - Plantilla en cenefa del muro G, bajo la escena de la Adoración de los Reyes. Mide 8,2 x 38,7 cm.

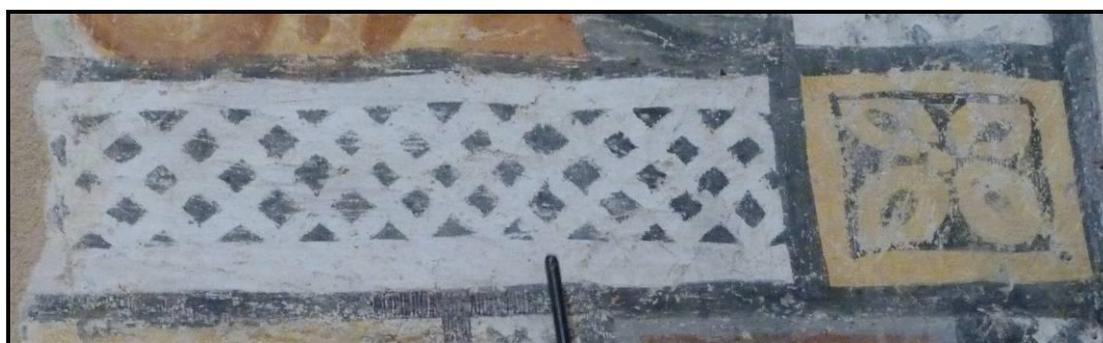
Fig. 34 - Plantilla en cenefa del muro F, bajo los apóstoles en escena de la Asunción.

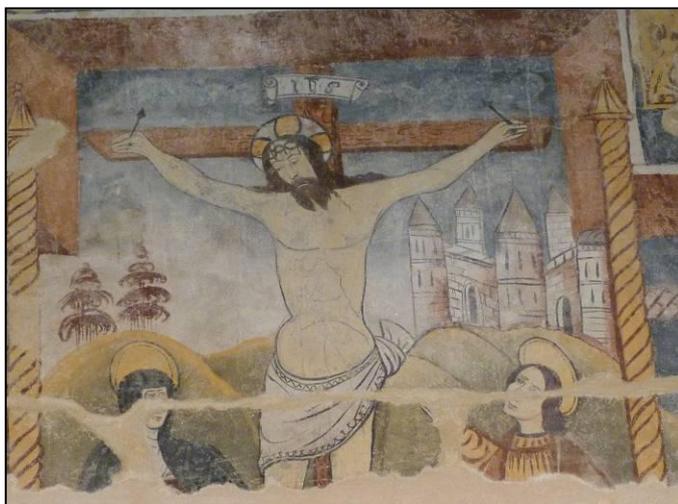
Se conservan, en el segundo tramo, pinturas en torno al hueco de una hornacina abierta en el muro con posterioridad a la ejecución de las pinturas, por lo que gran parte de las mismas han desaparecido. Sin embargo puede apreciarse la representación de un retablo fingido de tres calles separadas con un fino sogueado, y enmarcado con polsera sobre un fondo de franjas decorativas con motivos de roleos vegetales¹⁴ (Fig. 35). En el centro del retablo fingido, la escena del *Calvario* sobre un fondo de paisaje y arquitecturas. Sin que podamos identificar la advocación del retablo, dado el nivel de pérdida de policromía, en la escena de la izquierda se aprecia una figura nimbada acompañada de otra que tiene dos cuernos sobre la cabeza (Fig. 36). En la escena de la derecha, dos figuras monstruosas golpean con palos a una tercera (Fig. 37). En ambas se repite la misma composición con un fondo arquitectónico.

Fig. 35 - Vista general de las pinturas del muro H. A la derecha, detalle de la escena del *Calvario*.

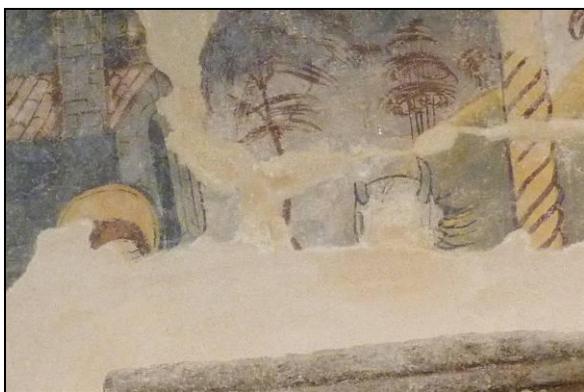
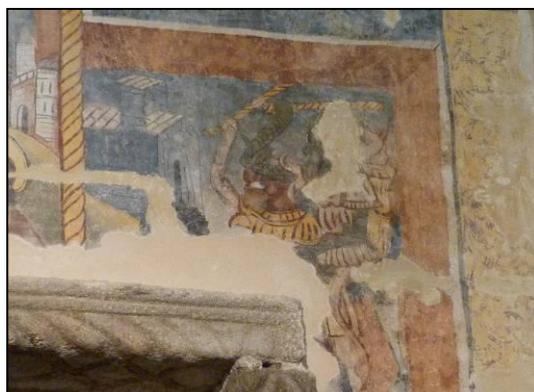
Fig. 36 y 37 - Detalles de las escenas laterales.

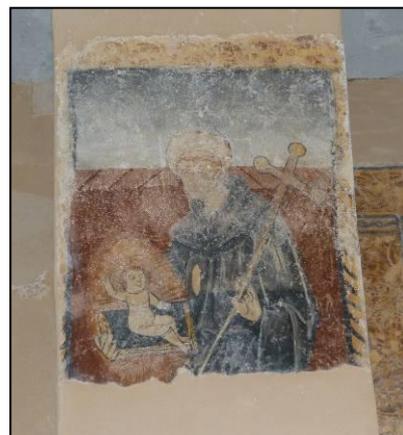
Forma parte también de esta escena la pequeña pintura del intradós del segundo arco que representa a *San Antonio de Padua* (Fig. 38) con el Niño sentado sobre el libro y en la mano izquierda portando la cruz. La figura se dispone delante de un antepecho en perspectiva.

Fig. 38 - Escena de San Antonio de Padua.

Poco se puede decir de las escasas pinturas conservadas en este tramo, salvo que no presentan características diferentes a las del resto de la iglesia: técnica mixta de ejecución en fresco y parte en seco. La pequeña escena de San Antonio de Padua está realizada con una finísima capa de mortero, casi inexistente que deja ver la textura del soporte. Las franjas decorativas con motivos en rojo y fondo ocre nos recuerdan a las de otras localidades, como Muga de Sayago, lo que pone en evidencia la existencia de modelos decorativos, a pesar de estar realizadas a mano alzada (Fig. 40). No se aprecian límites de jornadas.

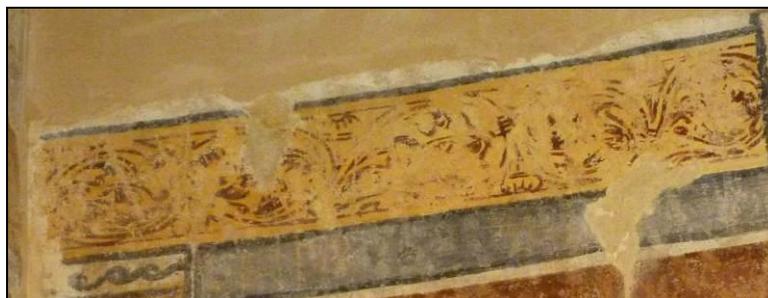
Fig. 40 - Franja decorativa muro H, segundo tramo de la nave.

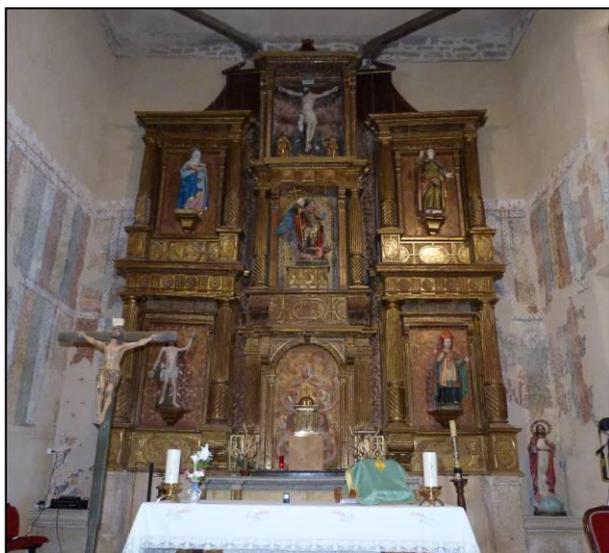
El retablo mayor ocupa casi la totalidad del muro testero e impide la contemplación de las pinturas que, casi con seguridad, se conservan ocultas tras él bajo capas de encalados (Fig. 41). Desconocemos si estas pinturas reproducen un retablo fingido o simplemente se dividen en registros con sucesión de escenas narrativas, siendo la inferior (de la que se conservan pequeños restos en el lado izquierdo) una imitación de zócalo con motivos de paralelepípedos en perspectiva, motivo seriado que encontramos en otros conjuntos de las comarcas de Sayago y Tras-Os-Montes (Portugal)¹⁵. En el lado derecho se conserva una escena en la que las fauces del Leviatán engullen a las figuras desnudas de hombres y mujeres condenados a sufrir tormento en el Infierno, alusión al tema apocalíptico de la *Salvación de las Almas* (Fig. 42). En el lado izquierdo, puede verse una pequeña parte de dos escenas (Figs. 43 y 44).

Fig. 41 - Vista general del muro testero.

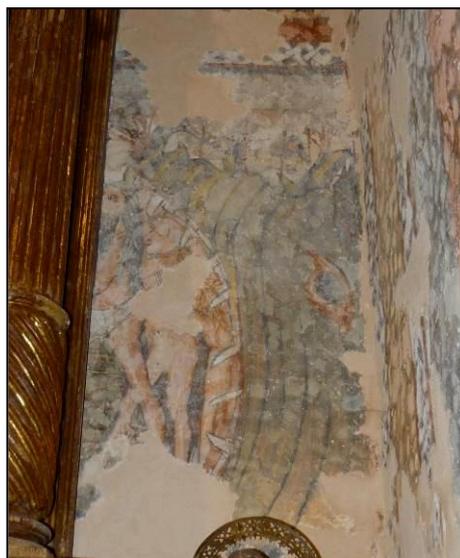
Fig. 42 -Detalle de la figura del Leviatán.

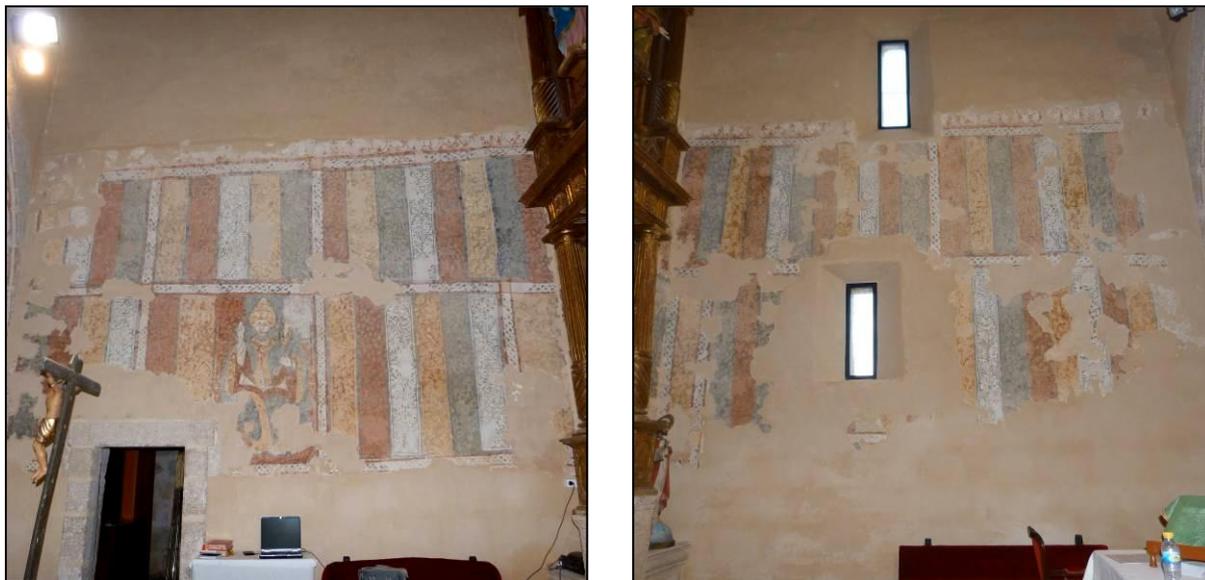
Las pinturas del muro testero tienen continuidad en los muros laterales de la capilla (Fig. 45), con imitación de paños colgantes, curiosamente en dos registros, en bandas de color con motivos ornamentales, similares a los localizados en la parte superior del arco triunfal. Se diferencian de las pinturas del primer tramo de la nave en que las cenefas que separan cada escena/registro están realizadas con plantilla, también de rombos pero acabadas en laceria, siendo además de menor tamaño, como se detalla más adelante .

Fig. 45 - Vista general de los muros laterales de la capilla mayor.

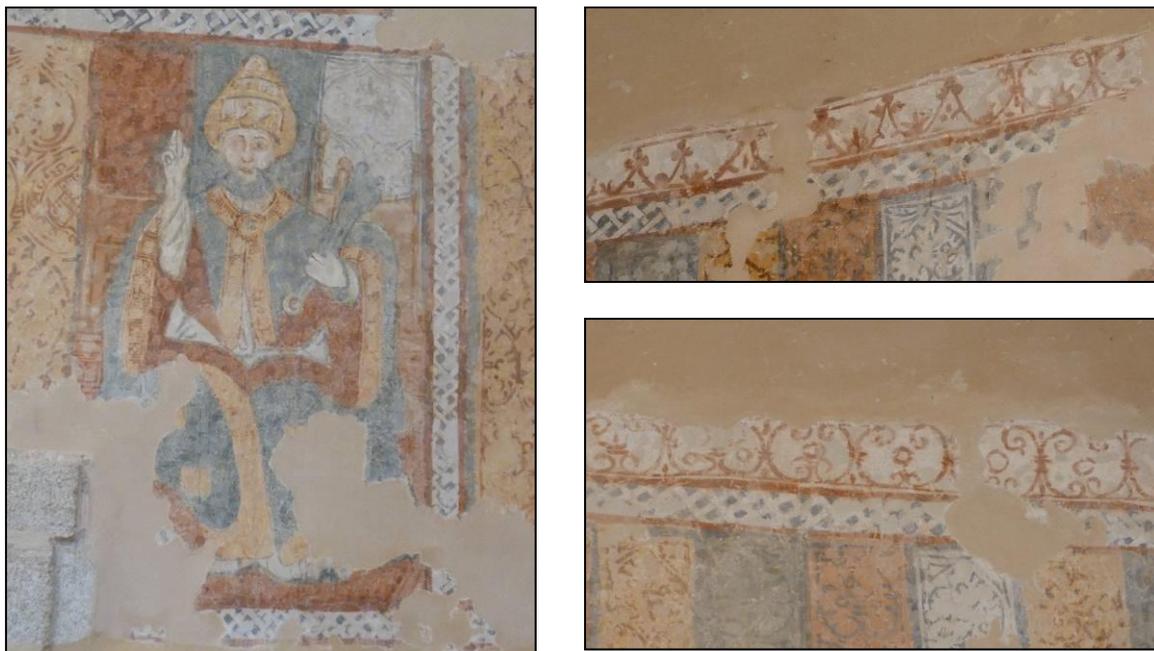
En el muro izquierdo se dispone la figura de *San Pedro in Cátedra* (Fig. 46), en el centro del paño. La figura del santo, entronizada, viste los ornamentos litúrgicos, capa y mitra papal, bendice con la diestra y sostiene las llaves con la izquierda. Los colores empleados para las vestiduras son los mismos que aparecen en las bandas verticales. La apertura de un vano en el muro de la derecha destruyó parte de las pinturas allí conservadas, pero es posible que se dispusiera otra figura en el centro del paño similar a la de San Pedro.

Fig. 46 - A la izquierda, detalle de *San Pedro in Cátedra*. A la derecha, detalle del remate decorativo en el paño de la Epístola, que evidencia la intervención de varias manos en la misma andamiada.

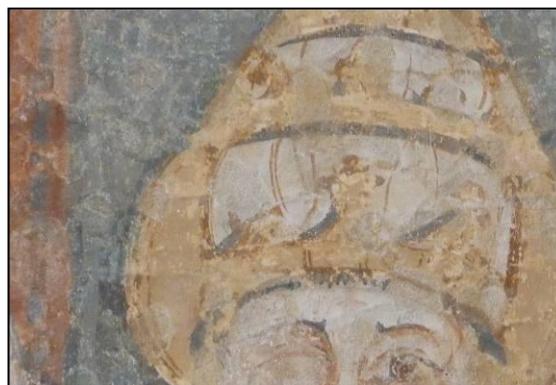
En el caso de muestras tomadas sobre líneas y/o detalles perfiladas en negro (como en los muros laterales, con paños verticales con franjas decorativas) se identifica superposición de pigmentos siendo el último aglutinado con una sustancia proteínica, posiblemente de origen animal (temple) (Fig. 48). Con esto se confirma la aplicación de una técnica mixta en estas pinturas y, por ende, en otros conjuntos de similares características a este de los muchos que encontramos en la comarca.

Fig. 48 - Detalle de retoques en seco sobre la mitra de *San Pedro*, en el muro del Evangelio (testero).

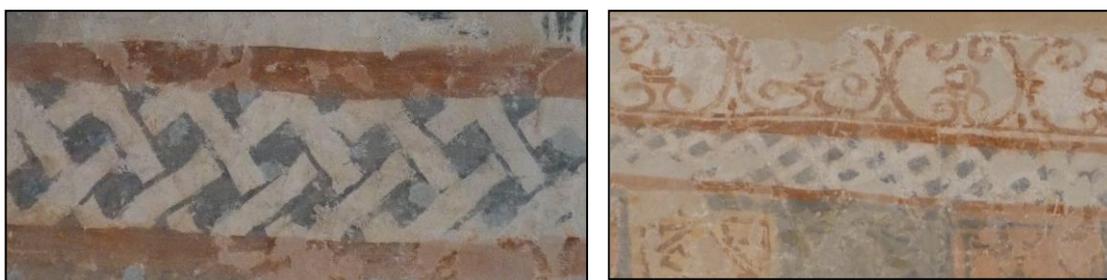
Para la ejecución de las pinturas es claro el uso de plantillas y de cordel inciso. La plantilla empleada para la ejecución de las cenefas divisorias de cada escena es diferente a la empleada en las pinturas de la nave. Se basa en una plantilla también de rombos en el que después se trabaja la labor de entrelazo, posiblemente como retoque al seco (Fig. 49), pero esta plantilla tiene unas dimensiones menores de entre 6,5 cm y 7,5 cm con respecto a la medida común de la nave. Esta medida es variable según la zona dado que presenta una peor factura y las líneas en rojo que la demarcan no tienen el mismo grosor. En algunas zonas la labor de entrelazo se ha perdido (quizá debido a estar realizadas en seco) o simplemente no se ejecutaron.

Fig. 49 - Detalle de cenefa de entrelazo en el muro testero. A la derecha, cenefa del muro de la Epístola, sin el acabado de entrelazo.

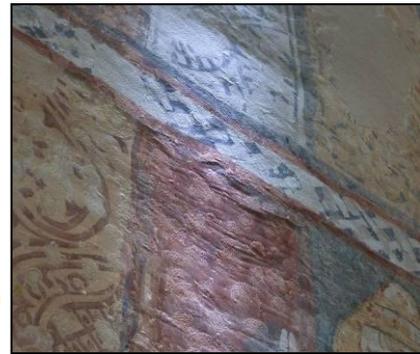
Se identifica un límite de jornada en el muro del Evangelio, entre los dos registros (Fig. 50 y 51), pero no apreciamos ninguna límite en vertical, ya sea por su buena hechura, por la restauración o por su inexistencia. Esta última opción evidenciaría más, si cabe, la intervención de varias manos en la misma andamiada.

Fig. 51 - Detalle del límite de la jornada entre los dos registros del muro C.

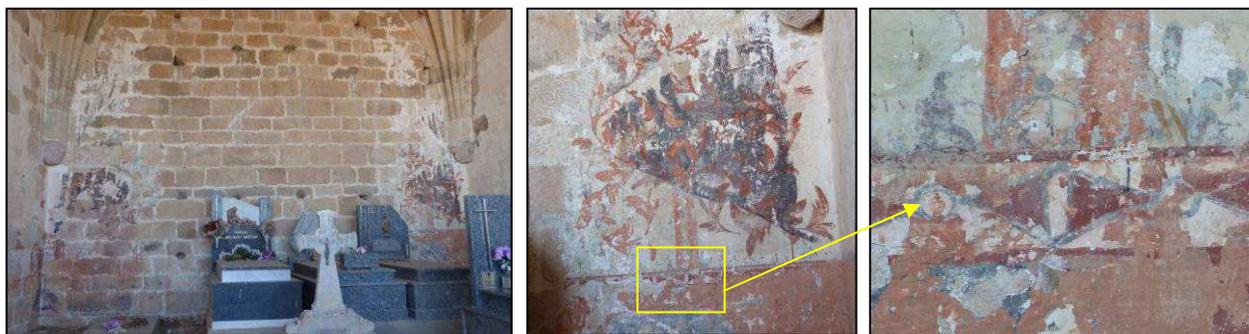
Fig. 9 - Vista general del muro testero y detalle de los roleos vegetales sobre paños de cortinajes. A la derecha, detalle de la cenefia de rombos y crestería.

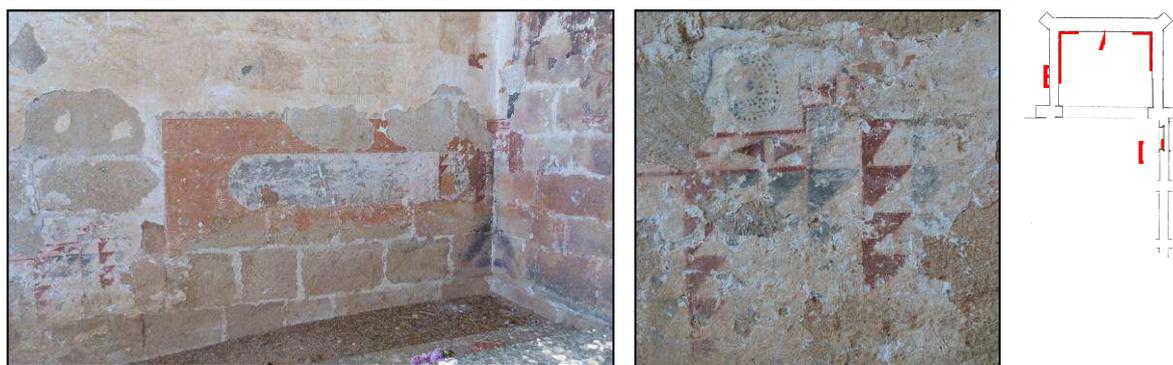
Fig. 10 - Vista del muro B con un zócalo en color anaranjado, ovoide gris central, y rematado con pequeños semicírculos perimetrales, versión simplificada del remate de crestería del zócalo original. Este zócalo original se decora con motivos geométricos triangulares en alternancia de color rojo, negro y blanco, como se ve en el detalle a la derecha, detalle del muro B, en correspondencia también con el zócalo original visto en el testero.

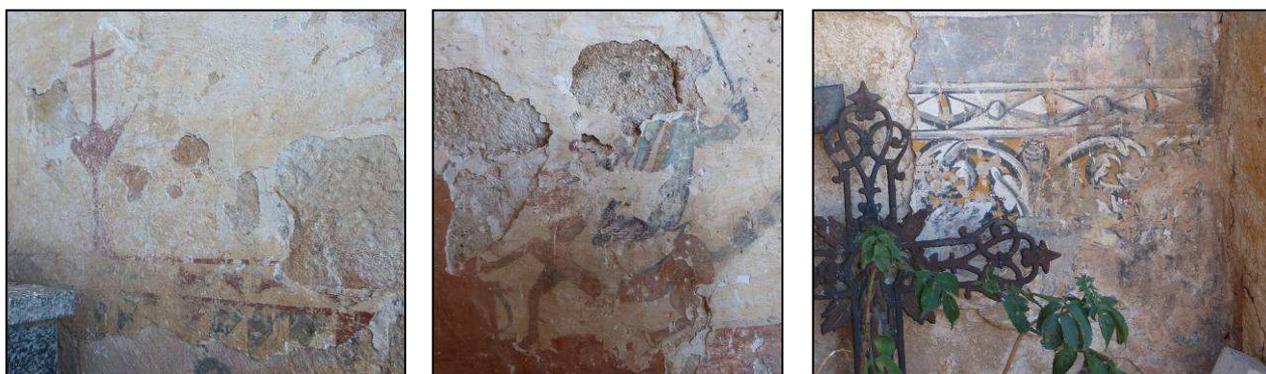
Fig. 11 - Detalles figurados sobre el zócalo original en el muro C: una cruz y un personaje a caballo. A la derecha, pequeño resto de pintura en el muro del primer tramo (Muro D), posiblemente posterior, variante de los motivos de la cabecera, y con imitación de despiece de sillería en la parte superior.

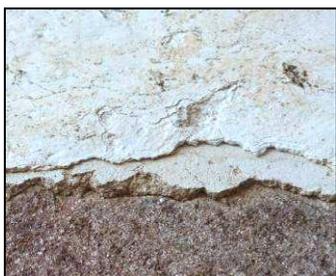
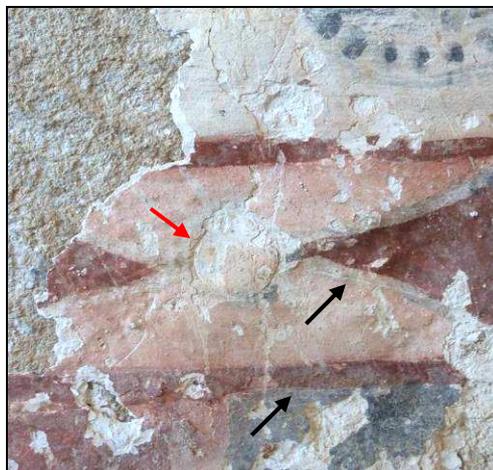
Sorprende encontrar todavía señales y marcas incisas que indican cómo se preparó el motivo a representar, lo vemos en varias zonas, sin que podamos distinguir en ocasiones la pintura a la que corresponde (Fig. 13).

Fig. 13 - Detalle del remate geométrico del zócalo original: se ven líneas incisas como herramienta para preparar el motivo, señaladas en negro. La flecha en rojo señala una incisión que, a pesar de respetar el motivo circular, está hecho con posterioridad a la pintura.

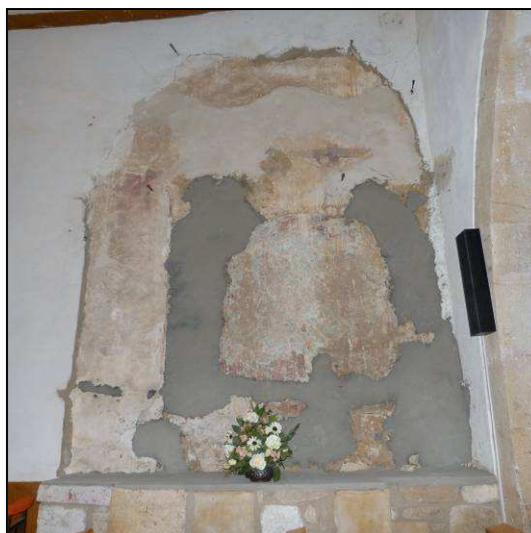
Las pinturas conservadas responden a una serie de capas superpuestas correspondientes a distintos periodos de tiempo, pinturas narrativas y decorativas, alternadas con apliques indiscriminados de cemento que, *supuestamente*, ayudaban a cubrir las oquedades y evitar pérdidas (Fig.18).

Fig. 18 - Vista general de las pinturas conservadas en el espacio que ocultaba la mazonería

Estos pequeños fragmentos presentan realmente muy mal estado de conservación. A su escasa superficie se suma la separación del mortero del muro y de las distintas capas entre sí, existiendo grandes zonas ahuecadas. Ya se han mencionado las escorrentías que dejan un rastro de barro que oculta las pinturas, además de fisuras, grietas y el cemento que lo rodea y parchea (Figs. 18 y 27).

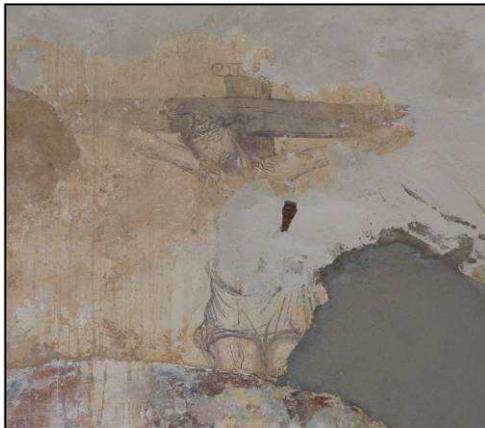
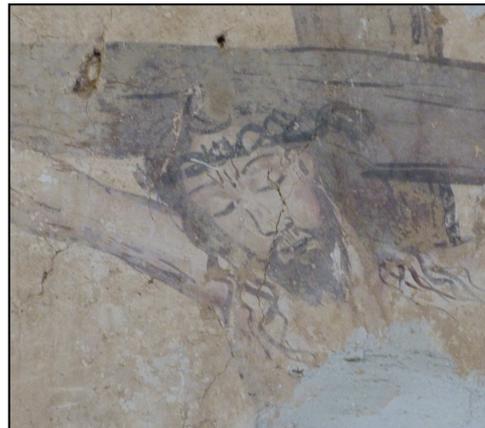
- - Capa 1 (En amarillo) se muestra la figura de Cristo crucificado: Posiblemente pertenecería a una escena más amplia con la intervención de varios personajes. (Fig.20)
- - Capa 2 (En morado): Franja vertical que parece imitar el lateral de un retablo fingido. Es el único vestigio visible, el mortero queda cortado según el perfil de una posible mazonería allí ubicada a posteriori. (Fig.21)
- - Capa 3 (En verde): La forma recortada a modo de hornacina con motivos a plantilla pertenecería al fondo fingido de un retablo en madera. Sobre este fondo se dispondrían esculturas. (Fig.22)
- - Capa 4 (En azul), se representa un disco solar a la derecha sobre una franja horizontal y a la izquierda dos puntas blancas que podrían responder a la Luna, elementos que participan en la representación de un Calvario. (Fig. 23)

Fig. 20 - Detalles de la capa 1, con la figura de *Cristo Crucificado*. Sin poder concretar una datación, esta pintura presenta rasgos de estilo renacentista que incluso podrían ser de periodo tardío.

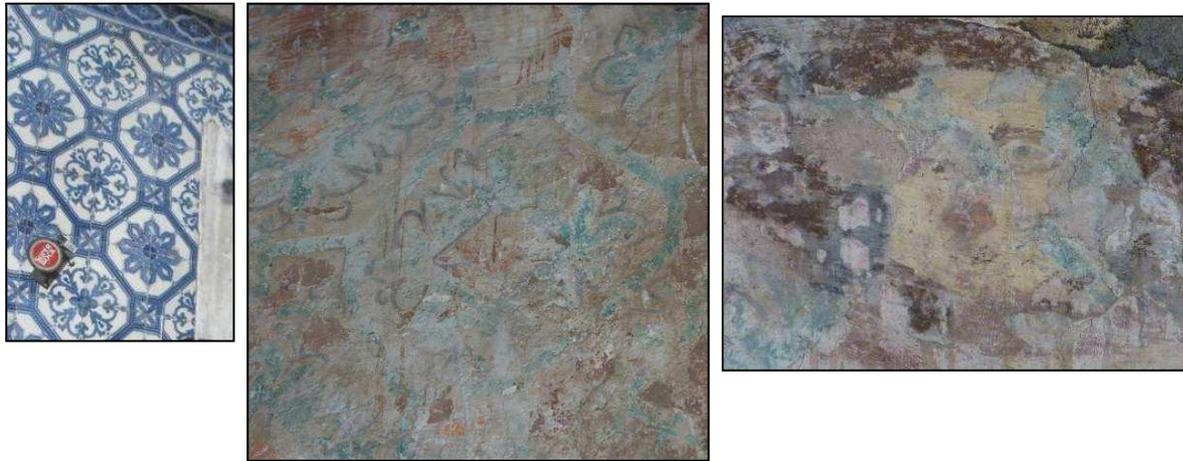
Fig. 22 - Detalle de la capa 3, con motivos barrocos de diseño geométrico y vegetal (a la izquierda comparación de motivo similar sobre azulejería). **Fig. 23** - A la derecha, detalle de la capa 4, con la representación del disco solar sobre fondo granate, pintura de escasa calidad: Los trazos de color verde son las pérdidas de pintura que dejan ver la capa inferior.

La capa 3, de motivos geométricos verdes y rojos, parece realizada en fresco a plantilla, al menos la silueta, el resto en seco, como se advierte por la pérdida de policromía. La capa 4, de la que sólo se conserva una zona rojiza y un sol, parece estar realizada en su totalidad mediante un procedimiento en seco. Por último, la capa 1, que representa un *Cristo crucificado* está realizada en fresco mediante líneas gruesas negras ágiles y decididas, lo que denota un buen dominio del dibujo y la técnica de pintura mural. Además, también presenta aguadas de color, también en fresco, que complementan la figura y la aportan volumen (Fig. 25). Es una lástima que no se conserve el resto de esta escena, pues promete buena ejecución, y en general, es una lástima que se conserven fragmentos tan escasos de los que no se obtiene mucha información (Fig. 26).

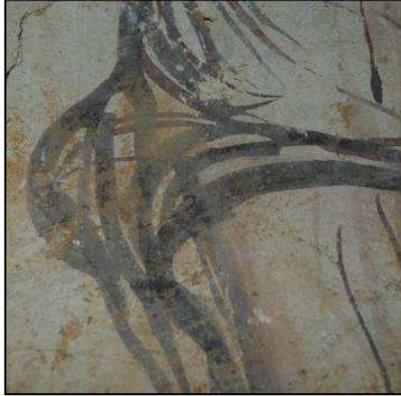
Fig. 25 - Detalle de la ejecución de la figura de Cristo.

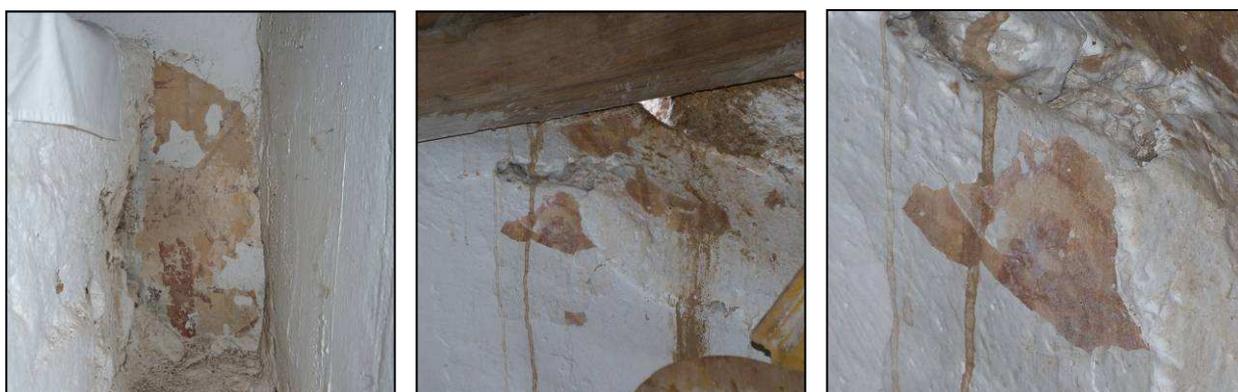
Fig. 8 - En distintas zonas del muro testero la caída del encalado deja ver la pintura subyacente. Se aprecian figuras y motivos geométricos, en todos los casos con monocromía en siena.

Los muros y arcos están cubiertos de una capa de encalado relativamente reciente y ocultan los restos de pinturas decorativas que no se han respetado². Sin embargo se evidencia su existencia tras el retablo mayor, donde la mano de encalado no ha alcanzado, y en distintos puntos del templo, ya que el enlucido se desprende y deja ver la capa pictórica (Fig. 8). Se requeriría la realización de catas en todos los muros para determinar el alcance de las pinturas conservadas y constatar sus características y estado de conservación.

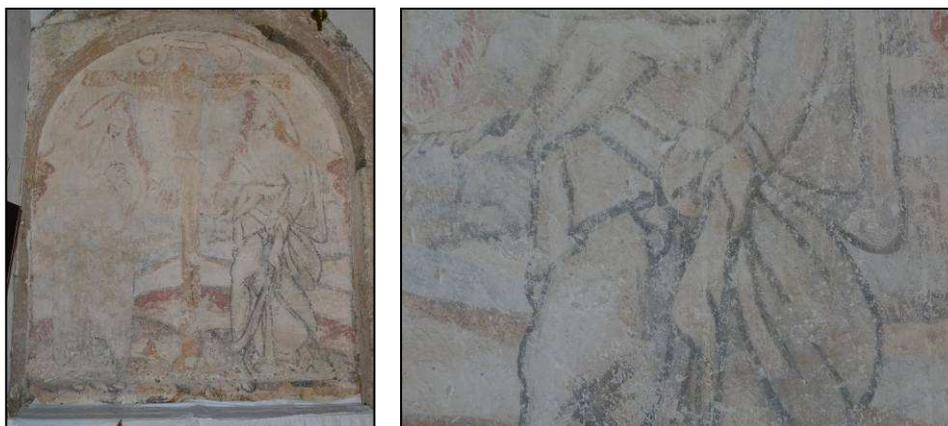
Fig. 12 - Vista del Calvario, dentro de la hornacina. A la derecha, detalle de la figura de *San Juan*

Se localiza la escena de un **Calvario** en el primer tramo de la nave, lado de la Epístola, sobre el muro interior de una hornacina, con unas dimensiones de 1,70 m de ancho por 2 m de alto. Podría datarse a partir del siglo XVI según su estilo, sin que podamos precisar más, dado que sigue un modelo estandarizado ya establecido en épocas anteriores, y es hasta casi el siglo XVII cuando este tipo de composición no empieza a adicionar otras figuras además de las de *San Juan*, *la Virgen* y *Cristo crucificado*⁴. De escasa calidad, no presenta un especial dominio del dibujo ni respeta las proporciones, lo que evidencia su sentido didáctico. Se acompaña sobre la cruz con los elementos del *Sol y la Luna*, símbolos de la luz y la oscuridad, el principio y el fin (Fig. 12).

Sobre el muro de sillares de granito de la hornacina y el mortero de poco espesor, probablemente en una sola capa, el dibujo se resuelve con líneas gruesas, en tonos sepia y negro aplicados en fresco, que perfilan las figuras y marcan las sombras. Puede ser que el resto de la policromía se aplicara en seco y se hubiera perdido (Fig. 13), al no conservarse prácticamente más que los esbozos de las figuras. Sólo se conservan ocre, rojos, siena y azul (Figs. 12 y 14).

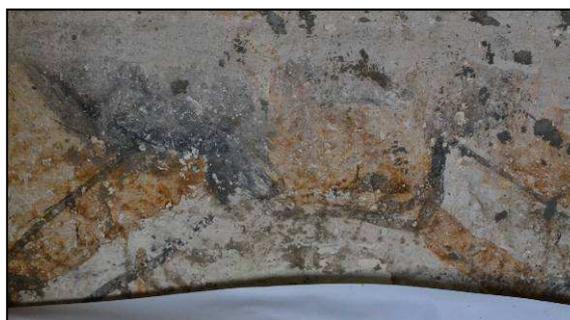
Fig. 13 - Parte inferior de las pinturas, con policromía más saturada, en seco.

No sabemos la razón por la que solamente se ha conservado esta porción de pintura, que además se encuentra incompleta. Vemos que en algún momento estuvo oculta bajo capas de pintura, pues aún encontramos restos de encalados de color negro por la superficie (Figs. 12 y 13). En conjunto, parece estable y no presenta riesgo dado el lugar en el que se encuentra, aunque convendría estar alerta de nuevos encalados.

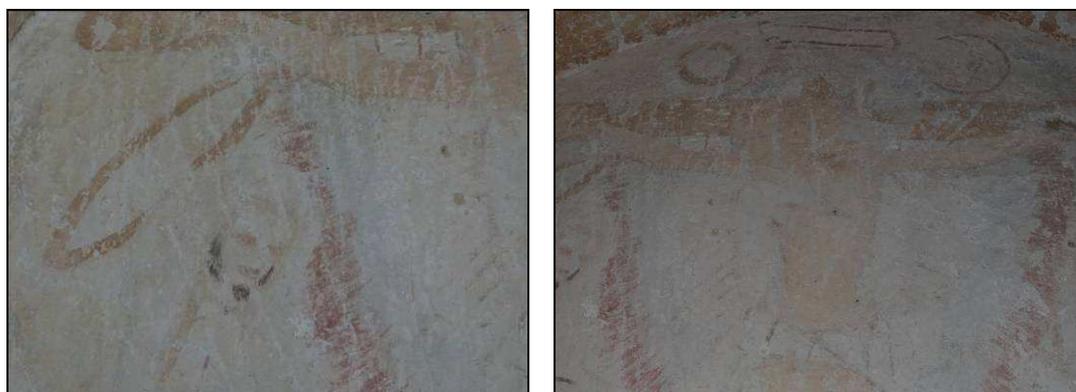
Fig. 14 - Detalle del rostro de la Virgen y del torso de Cristo.

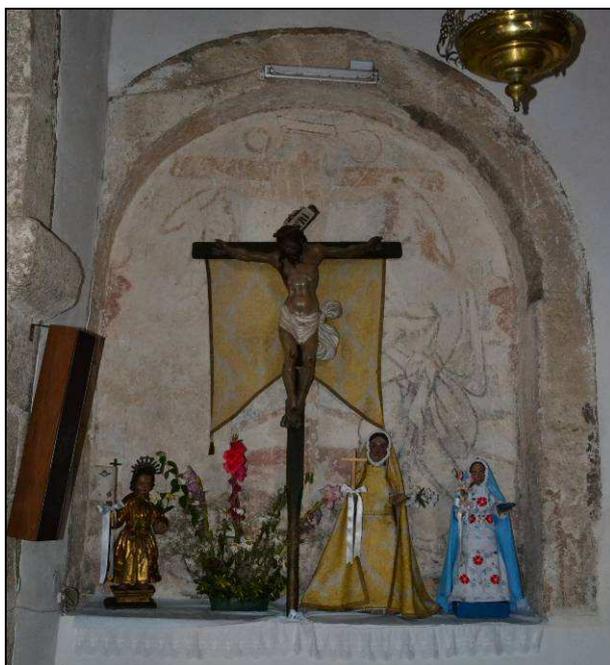
Huelga decir que estas pinturas no se encuentran bien conservadas. Parecen haber sufrido un proceso de encalado y posterior desencalado, por lo que se presentan blanquecinas y arañadas por la herramienta de desencalado, además de haber perdido parte de la policromía. Su futuro no parece esperanzador dado el uso que se da a la hornacina: espacio habilitado para un Cristo crucificado, quizá en sustitución de la pintura ya perdida, y numerosas esculturas, algunas vestideras, ramos y adornos que, además de taparlas, golpean y rozan los restos que aún perviven (Fig. 15). Por lo demás, el mortero parece conservar buena adhesión al muro. La iluminación, mediante fluorescente, situada sobre el arco, no es muy adecuada, como tampoco lo es la instalación eléctrica de la iglesia, peligrosamente expuesta.

Fig. 15 - Estado habitual de la hornacina, con multitud de figuras delante de la pintura mural y fluorescente en la parte superior.

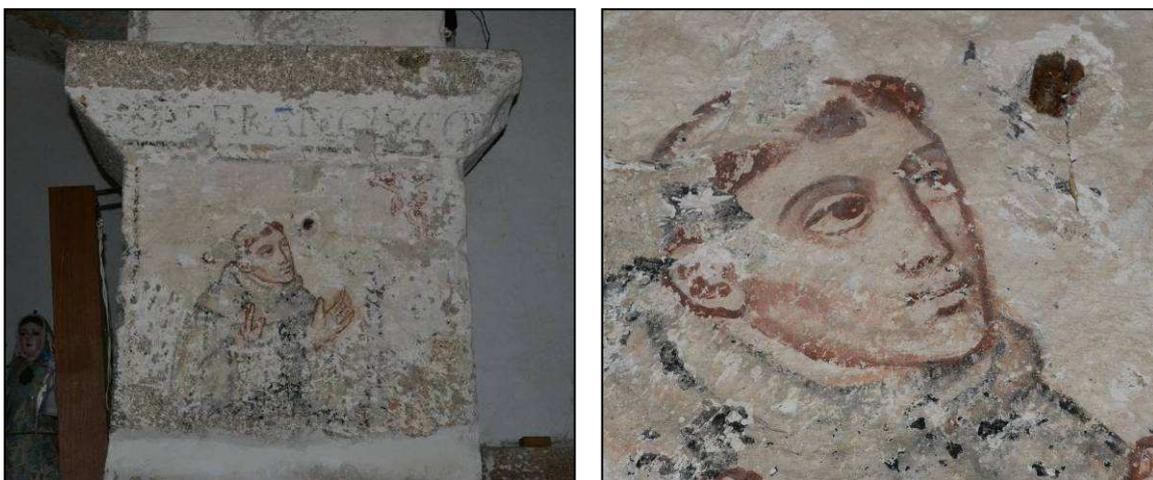
Fig. 16 - Escena de San Francisco y detalle del rostro.

Este pequeño fragmento de pintura mural, de casi un metro cuadrado (incluyendo la inscripción), está realizado sobre el granito con apenas mortero, por lo que la rugosidad del sillar se transmite en la superficie de la pintura. Presenta alguna línea rojiza de dibujo preparatorio, realizada en fresco y que se observa fundamentalmente en manos y rostro (Fig. 17). La ejecución de la pintura parece rápida y con poco detalle (Fig. 18), realizada en seco sobre algunas zonas en fresco. Como excepción, quizá la cabeza del santo parece más elaborada (Fig. 16), aunque el conjunto se presenta bastante simple. Tan sólo se han utilizado pigmento negro, rojo y blanco, para conseguir distintas tonalidades, aunque ya se ha dicho que carece de grandes matices.

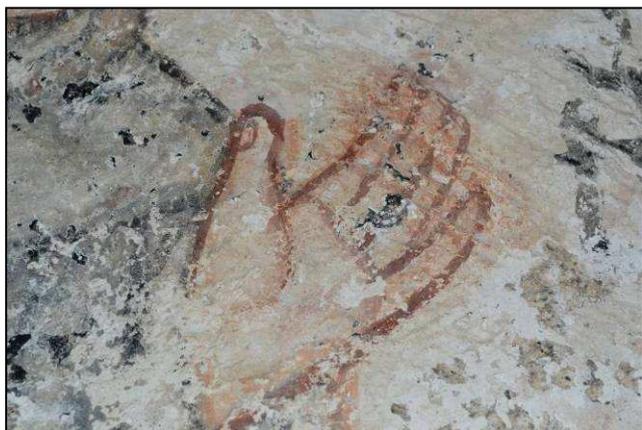
Fig. 17 - Detalle en el que se aprecia la fina capa de mortero, el dibujo preparatorio, las gruesas líneas de contorno y restos de pinturas o encalados negros superpuestos.

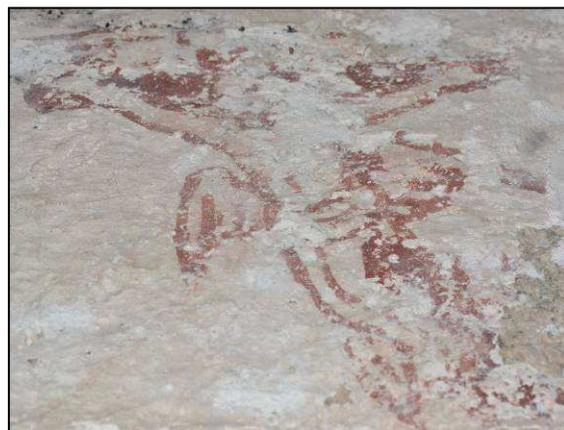
Fig. 18 - Detalle del Cristo aparecido al santo realizado tan sólo con trazos rojizos.

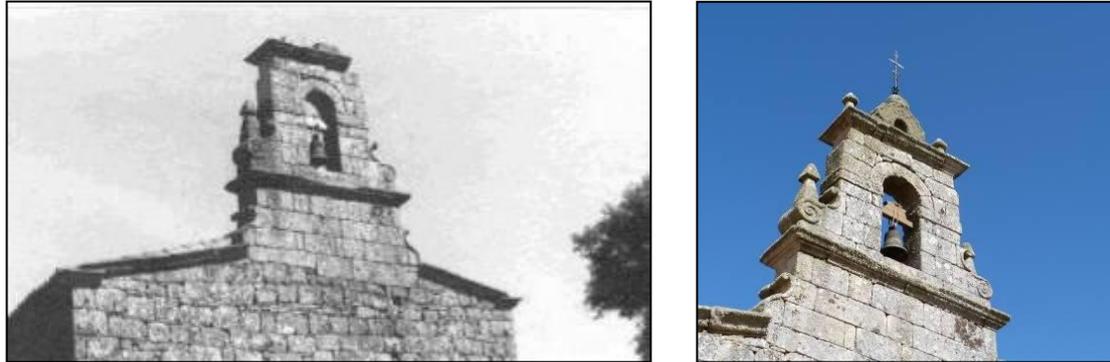
Fig. 4 - El cuerpo superior de la espadaña fue reconstruida no hace muchos años ya que la anterior, original del siglo XVIII, fue dañada durante una tormenta. Izquierda: detalle de la imagen de los años 80⁸. Derecha: estado actual, 2012.

capilla mayor que es de menor tamaño con respecto a la nave. Cubierta a doble vertiente, con acceso lateral con arco de medio punto porticado⁷ en el muro Sur (Fig. 3), posee espadaña a los pies, de época barroca, evidenciado su añadido en que los sillares no siguen las hiladas ni el perfil lineal del muro. Esta espadaña se organiza en dos cuerpos apoyados en leves cornisas, ambos con hueco de campanas (Fig. 4).

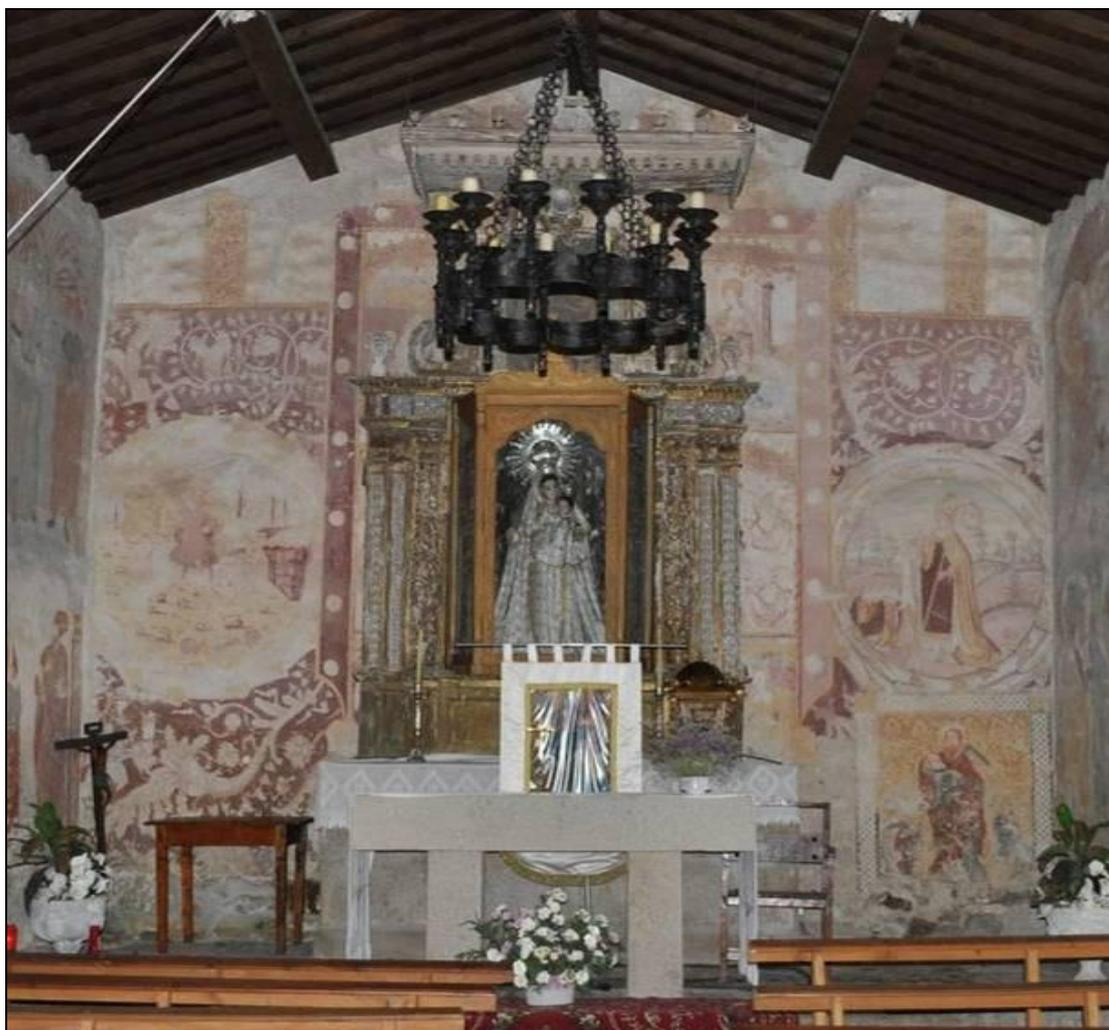
Fig. 7 - Vista general del muro testero, al que denominamos A.

En una primera impresión el retablo fingido parece no estar acorde en cuanto a estilo con los elementos decorativos laterales cuyo desarrollo responde más a un primer Renacimiento (Fig. 7), por lo que a priori puede pensarse en dos momentos de ejecución distintos⁹. Sin embargo, y atendiendo al aspecto técnico, veremos más adelante cómo estas pinturas sí podrían corresponder a un mismo momento, aunque con intervención de diferentes manos.

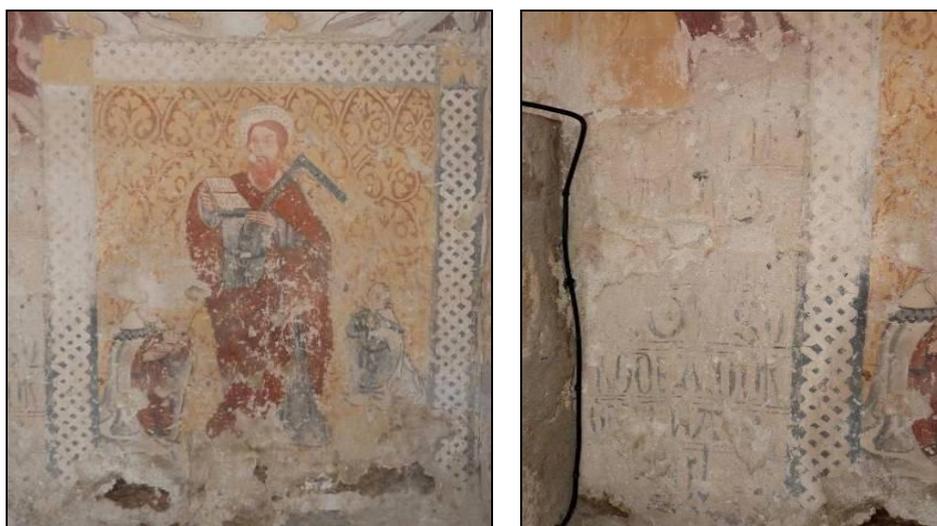
Es posterior en cambio la escena inferior de Santo Tomás, evidenciado además por la capa de mortero en única jornada que llega a ocultar en parte la policromía anterior. Esta escena está enmarcada por una cenefa de rombos¹⁰ y representa al santo con una escuadra, según los textos apócrifos, y a ambos lados dos figuras de orantes, posibles patronos, escena que continúa con una inscripción en el lateral¹¹, en parte oculta por el altar mayor (Fig. 9).

Fig. 9 - Pintura superpuesta de Sto. Tomás y detalle de la inscripción ilegible.

¹¹ Posiblemente esta inscripción refiera a los donantes, pero resulta ilegible por las pérdidas, las capas de encalados superpuestos y la suciedad acumulada.
