ESTUDIO Y DOCUMENTACIÓN DE CONJUNTOS DE PINTURAS MURALES EN LA COMARCA DE SAYAGO (ZAMORA)

2012

Estudio y documentación de conjuntos de pinturas murales en la comarca de Sayago (Zamora)

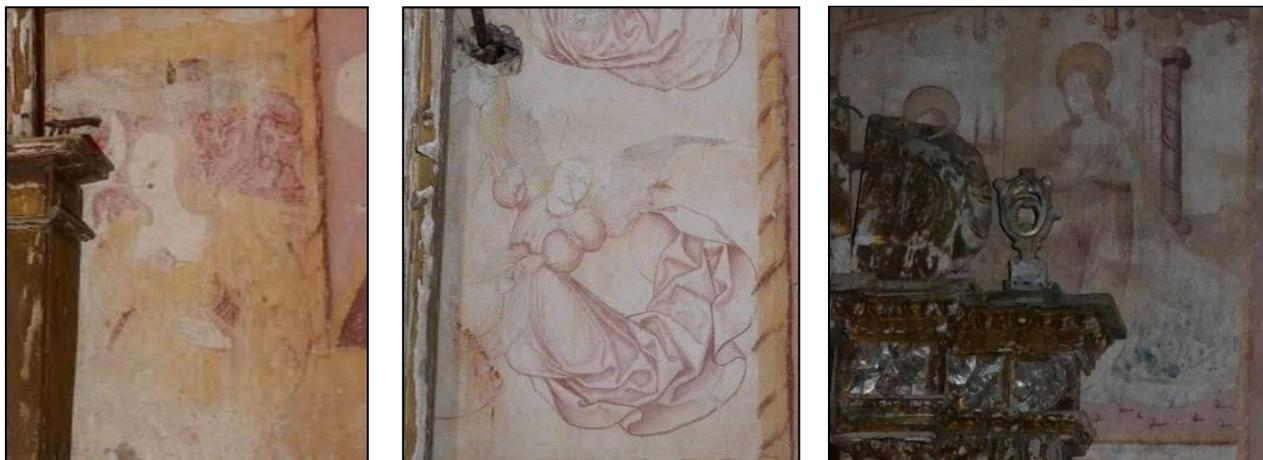
En el caso del retablo fingido las escenas son visibles parcialmente en el lado derecho. En el banco, una figura de mujer, posiblemente María Magdalena, sobre un fondo de imitación de brocados y una filacteria que ha perdido su inscripción. En el segundo cuerpo, la *Asunción de la Virgen*, con dos ángeles sosteniendo sus ropajes: el tratamiento de las telas marca la herencia hispano-flamenca. En la escena superior es visible la figura de la Virgen, con manto azul y túnica roja, que cruza las manos sobre el pecho y tras la que destaca una columna sobre un fondo de arquitectura. A su lado se aprecia la cabeza nimbada de otro personaje oculto tras el retablo (Fig. 10).

Fig. 10 - Detalles de la figura de la predela; ángel, de la Asunción de la Virgen; y Virgen, con la columna al fondo.

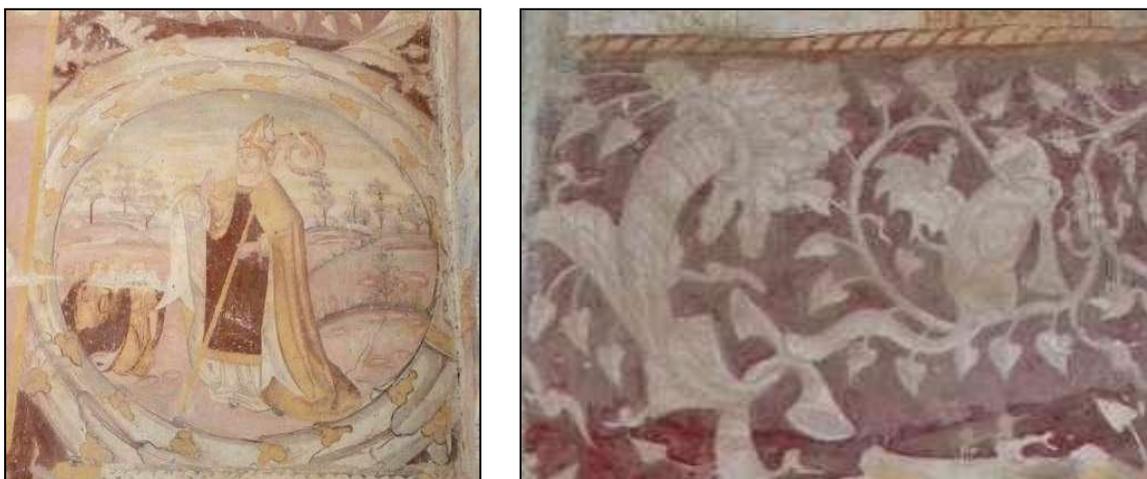
A los lados del retablo, a modo de telones colgantes, dos grandes tondos que escenifican a *Santiago Matamoros*, a la izquierda, y a *San Ildefonso* a la derecha, rodeados de motivos ornamentales de roleos vegetales, cornucopias y animales fantásticos con instrumentos musicales que, como se verá más adelante, se repiten en otros muros (Fig. 11).

Fig. 11 - Detalle de San Ildefonso y de los ornamentos vegetales, animales y cornucopias que lo rodean.

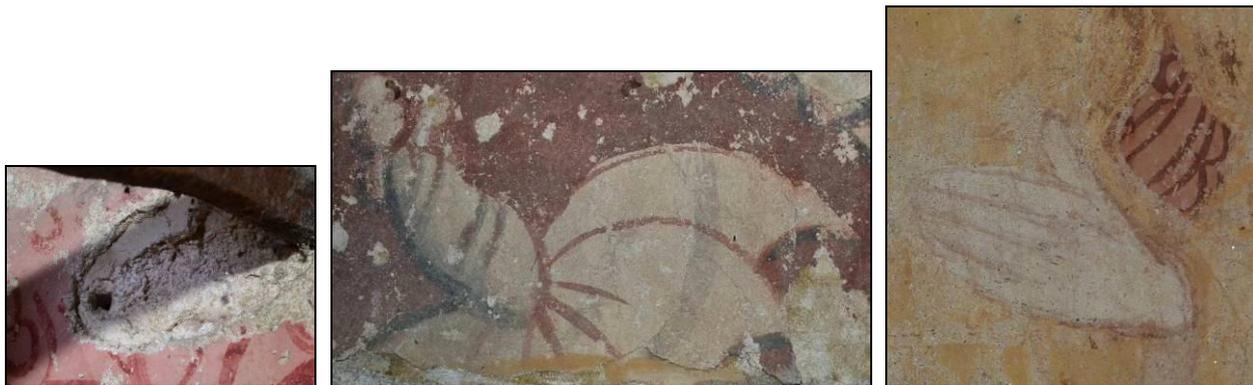
Comenzando por la primera capa, más antigua y mayor en superficie: el retablo fingido y dos grandes tondos. A diferencia de otras localidades, ésta pintura consta de dos capas de mortero: aplicado sobre el muro de granito, el enfoscado o *arriccio*, de color claro y no muy grueso, de unos 4 mm variables, que sirve para preparar y hacer más regular la superficie a pintar, aunque como se verá, no es muy lisa. Sobre él, el enlucido o *intonaco*, algo más fino que el anterior y que recibe el color. A pesar de que en alguna zona del enfoscado se ve color, como si fuera un trazo, pudiendo ser dibujo preparatorio, es en el enlucido donde se ha planteado el dibujo, mediante trazos sueltos de tonos rojizos o marrones aplicados en fresco (Fig. 12). Como ayuda para el encuadre del retablo, mediante luz rasante se pueden observar incisiones verticales en las polseras y escenas del retablo (Fig. 13).

Fig. 12 - Izquierda: laguna en la que se aprecian las dos capas de mortero. Centro: detalle del dibujo preparatorio en ornamentos vegetales del lado izquierdo. Éste dibujo se ha aprovechado para realizar el motivo, dejándolo sin cubrir, lo que podría dar un cierto aspecto inacabado. Derecha: detalle del dibujo preparatorio en la mano de María Magdalena, en el banco del retablo fingido. Se puede observar al haber desaparecido la policromía del vestido que la rodea; tan sólo se conserva el fondo de imitación de brocados, probablemente por estar realizado en fresco.

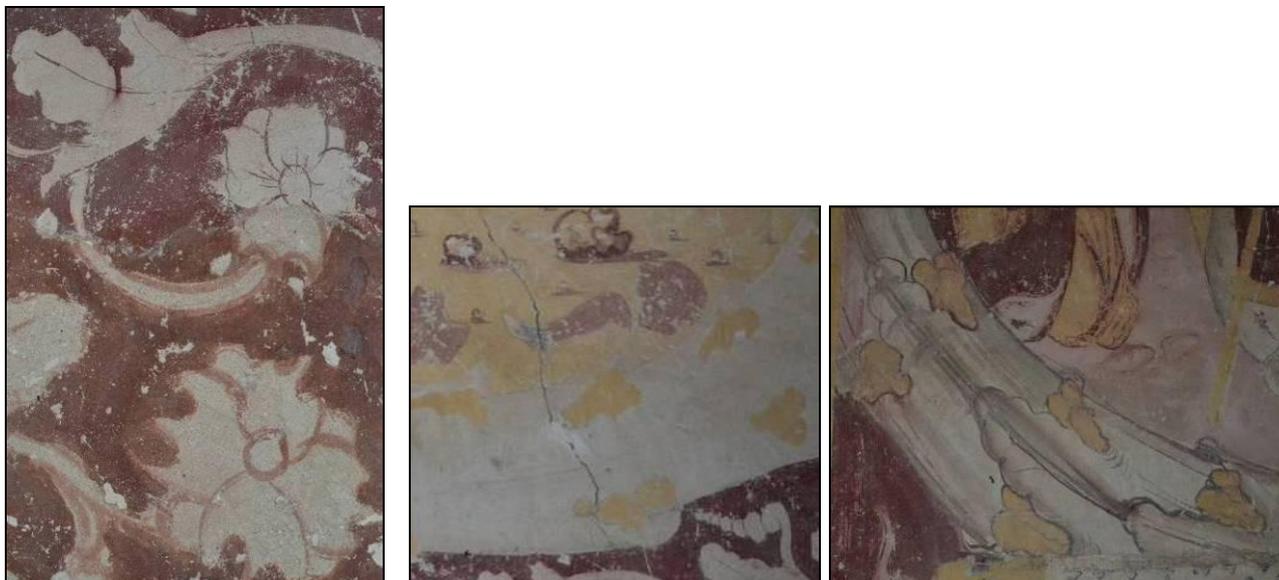
Fig. 14 - Detalles de las diferencias de trazo y dibujo en distintas zonas de las pinturas.

Llama la atención la diferencia del trazado del dibujo de los ornamentos vegetales de la parte inferior izquierda, que puede deberse al cambio de utensilio de dibujo o a la ejecución realizada por distinta mano, pues coincide en una zona de unión de dos jornadas. Algo similar sucede en los tondos, diferentes bien porque fueron realizados por manos distintas, bien porque el izquierdo se encuentra inacabado, a falta del contorno negro y sombras, o bien porque estos acabados se han perdido, como se puede observar en la imagen general y en los detalles a continuación (Figs. 7 y 14).

Por otro lado, cabe mencionar los ángeles de la escena de la *Asunción*, en el retablo fingido. Como se puede observar, salvo los cabellos y las alas, que presentan restos de ocre y azul respectivamente, llama la atención que son prácticamente monocromos y que el rojizo de las vestiduras parece estar aplicado fundamentalmente en fresco, como correspondería al dibujo preparatorio, existiendo alguna línea de contorno más marcada y posiblemente en seco. Estos datos parecen indicar un cierto grado de inacabado, sin poder asegurar nada, existiendo varias posibilidades. En primer lugar, que sea un grado de acabado intencionado; en segundo lugar, que se haya desprendido la policromía que detallaba y terminaba la composición, por estar posiblemente aplicada en seco; o bien, que se trate de un dibujo preparatorio de muy buena ejecución, con la intención de dejarlo a la vista, y a falta de ciertos trazos más marcados que realzarán los pliegues del ropaje y terminaran el ángel (Fig. 15), en concordancia con la manera de ejecución de los ornamentos vegetales de los laterales del retablo, como se mostraba anteriormente en un detalle (Fig. 14).

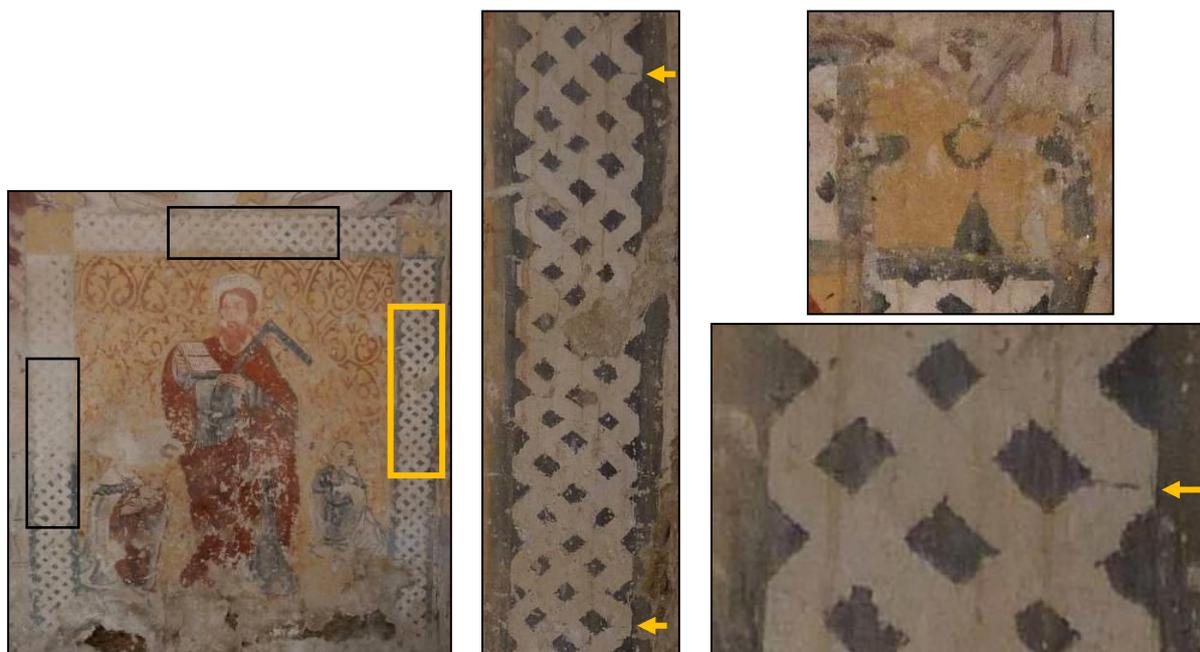
dimensiones, ya que mide 10,5 - 10,8 cm de ancho, a diferencia de los 8,5 cm que miden las otras que poseen el mismo motivo. La anchura de la plantilla corresponde a la anchura de la zona blanca, la anchura de la cenefa es algo mayor, puesto que está delimitada por dos gruesas líneas negras, realizadas a mano alzada. Se ha podido concretar la largura de la plantilla utilizada al observar los puntos de encuentro en la traslación longitudinal de la misma (Fig. 21), resultando ser de 46 cm, mayor también que las de las otras localidades (aproximadamente de 27 cm). Comprobamos que la misma plantilla se ha empleado para realizar parte de la cenefa al observar los perfiles de cada rombo (Fig. 21)

Fig. 21 - Localización de una misma plantilla utilizada tres veces en la cenefa que enmarca la escena de *Santo Tomás*. Detalle de la plantilla identificada y detalle del defecto de traslación de la plantilla, que la evidencia y nos permite medirla: 10,5 - 10,8 cm de ancho y 46 cm de largo. Detalle de la flor que decora los vértices de la escena.

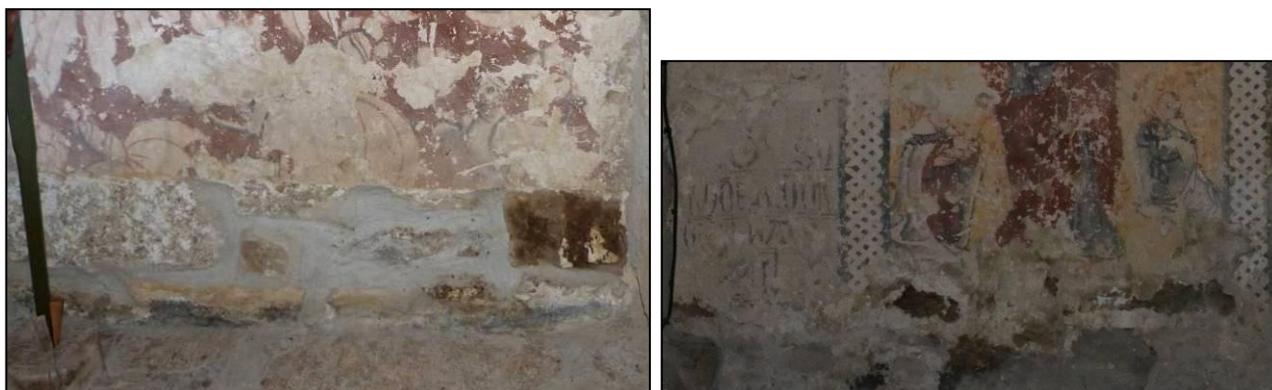
Fig. 22 - Detalle de las zonas inferiores de la pintura a la izquierda y derecha, respectivamente. Se aprecian las zonas perdidas, los bordes disgregados y las pérdidas de mortero y policromía por golpes y rozaduras.

Convendría asegurar una buena adhesión del mortero al muro, dada su irregularidad y que se aprecian algunas grietas, aunque en principio no parece correr riesgo de desprendimiento. Sí convendría consolidar la parte inferior de las pinturas, puesto que es por donde se están disgregando y desprendiendo (Fig. 22).

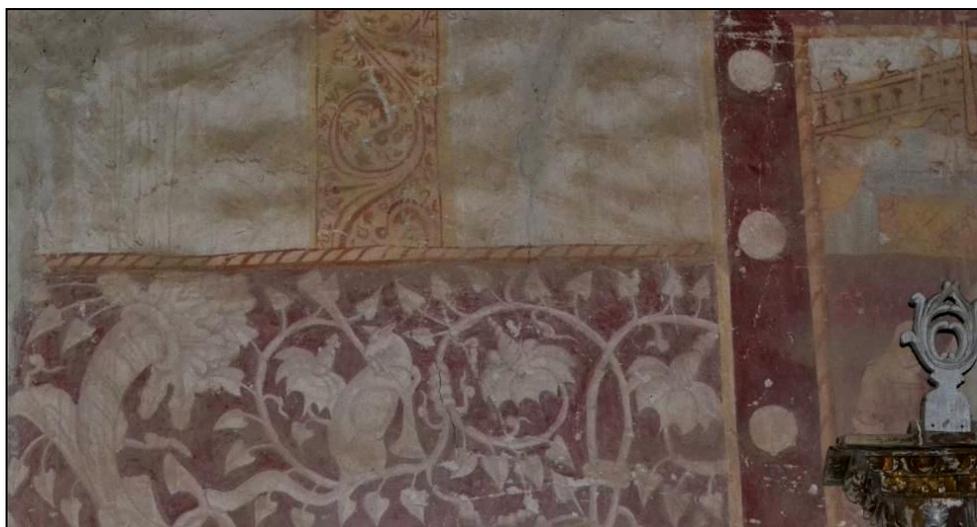
Fig. 23 - Detalle de la zona superior izquierda en el que se aprecia alguna grieta, la acumulación de polvo especialmente en las irregularidades del muro; escorrientías y pérdidas de policromía debido a rozaduras y golpes.

La iluminación de la ermita, no es en absoluto adecuada: existen numerosos fluorescentes y un cableado que deteriora las pinturas del testero, que convendría modificar, siendo ésta una operación dificultosa, pues la ermita carece de tendido eléctrico y depende del funcionamiento de un generador.

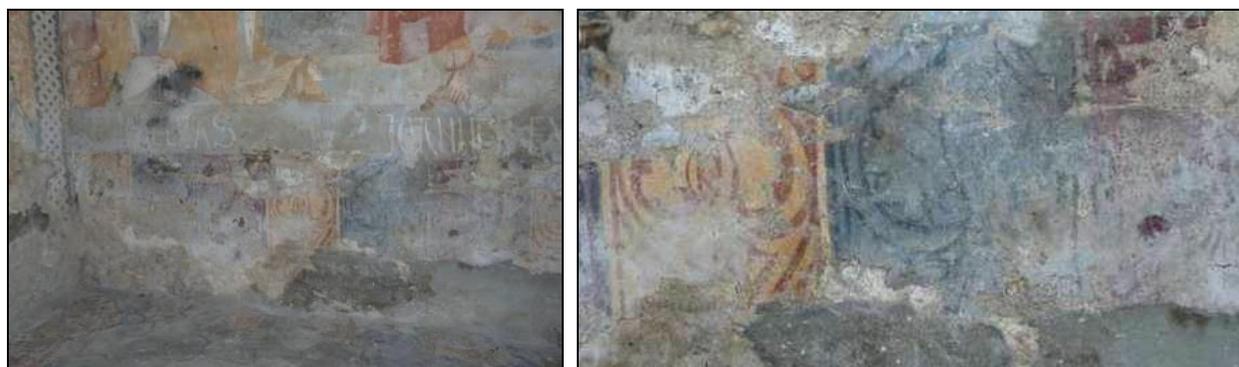
Fig. 24 - Detalle de las telas brocadas existentes en el muro Sur, B2.

El zócalo inferior está perdido en ambos muros casi en su totalidad, únicamente se conserva un pequeña zona en el muro Sur oculto en parte por un amortorado pintado. La zona visible muestra una imitación de telas brocadas verticales en alternancia de color y decoración realizada según modelo de plantilla, que podemos comparar con los encontrados en otros conjuntos¹⁷.

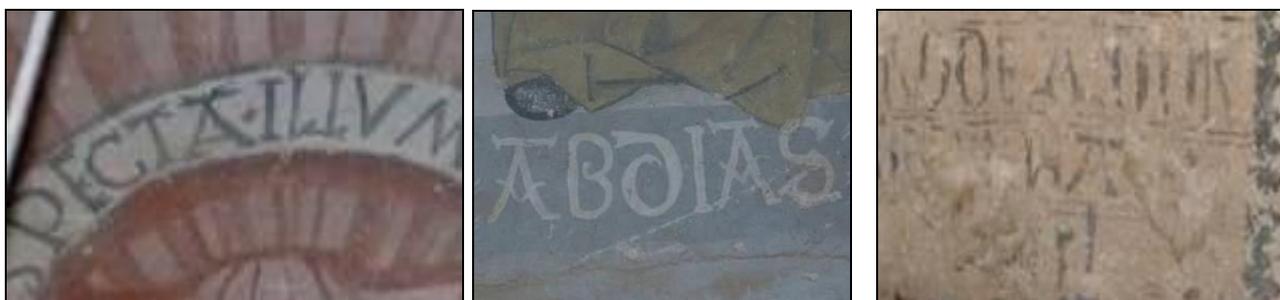
Fig. 25 - Detalles de la grafía en muros laterales de la cabecera, similar a la empleada en la inscripción del muro testero (derecha).

El tipo de grafía que muestran las leyendas de las filacterias muestra una escritura gótica de trazo burdo, realizada por distintas manos según las zonas, en su mayor parte en mayúsculas pero que mezcla algunas letras en minúscula (letra d). Los ascendentes y algunos descendentes se rematan con dos puntas de forma muy libre. Posiblemente se basa en fuentes impresas derivadas de los alfabetos de origen alemán, de influencia renacentista de principios del siglo XVI.

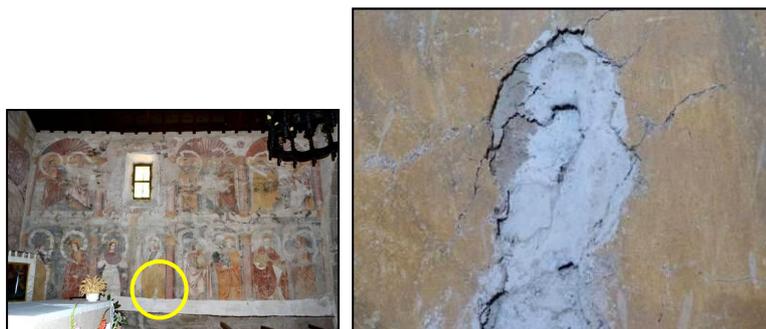
Fig. 30 - Detalle de una laguna en el muro Sur, B2, en la que se pueden ver las dos capas de mortero: enfoscado y enlucido. Presentan un color blanco porque les ha sido aplicado una burda mano de cal.

De la misma manera que las pinturas del muro testero, A1, y a diferencia de otras localidades, las pinturas de los muros laterales de la cabecera, muros B1 y B2, tienen dos capas de mortero aplicadas sobre el muro de mampuesto (Fig. 30).

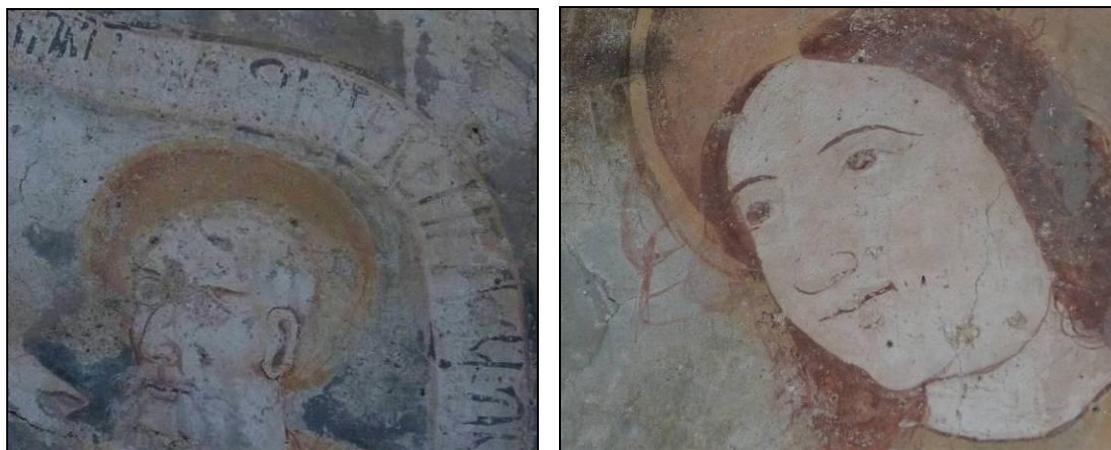
Fig. 31 - Dibujo preparatorio a la vista por haberse desprendido policromía negra (izquierda) y en un arrepentimiento, donde la figura se planteó en un principio de perfil (derecha).

El dibujo preparatorio está realizado en su mayor parte en sepia, y en ocasiones en negro, sobre el enlucido fresco. Se puede observar en zonas en las que ha desaparecido la capa pictórica y en alguna zona en la que se aprecia un arrepentimiento (Fig. 31). En otras zonas, se ve el dibujo preparatorio, dando la sensación de no estar acabada la pintura (Fig. 32).

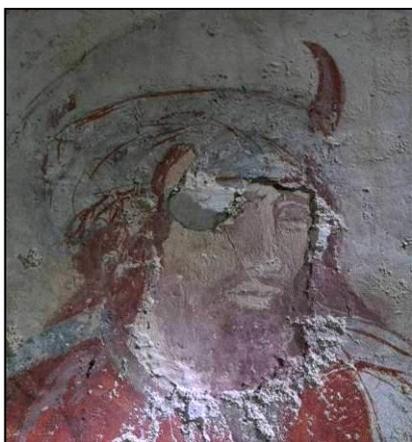
Fig. 35 - Muro Norte, detalle de la figura de Moisés visto con iluminación rasante. Se observa la zona intervenida del rostro por estar ligeramente más elevada. También se puede apreciar el dibujo preparatorio y restos de policromía del rostro y cabeza originales.

En primer lugar, señalamos la peculiaridad de uno de los rostros, el de la segunda figura, empezando por la derecha, de la parte inferior del muro Norte (Moisés), puesto que se presenta rehecha, sin que podamos concretar el momento ni el por qué de esta intervención. Como se observa en el detalle (Fig. 35), se ha picado el espacio del rostro y se ha amortonado de nuevo, con una capa de sustrato que resulta más elevada. El nuevo rostro en nada sigue el dibujo preparatorio original, del que se conserva un turbante a modo de tocado.

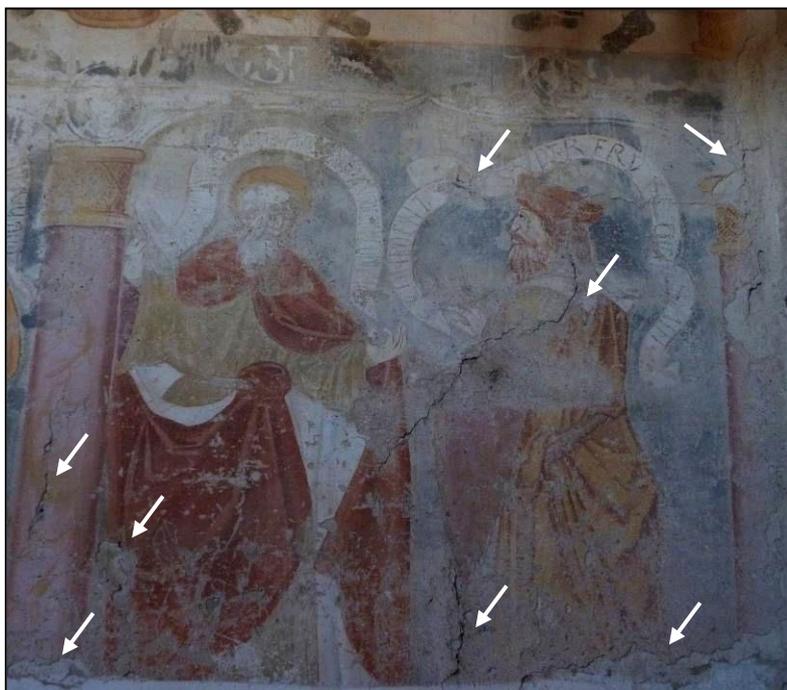
Ambos muros presentan un mal estado de conservación y riesgo inminente de pérdida. Presentando los mismos tipos de deterioro, es el muro Sur el que se ve más afectado. Los abundantes abolsamientos y grietas separan los morteros del muro, hasta su desprendimiento (Fig. 36). Las partes inferiores de las pinturas, ya perdidas, son zonas en las que el deterioro se acelera por ser áreas más vulnerables y estar expuestas a golpes.

Fig. 36 - Una escena del Muro Sur. Se han señalado las principales grietas que presenta. Además, se pueden observar escorrentías, sales y pérdidas de policromía por golpes.

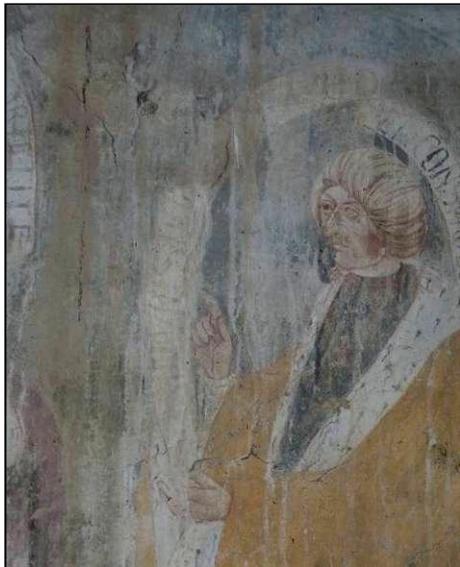
Encontramos además, abundantes deterioros debidos a la acción del agua: sales, más acusadas en la zona inferior del muro Sur; colonias de hongos debidas a humedades y numerosas escorrentías provenientes tanto de la techumbre, ya arreglada, como de los vanos, que bien necesitarían ser sustituidos. Estas humedades además de ir arrastrando y lavando la policromía, ensucian y perjudican a la que consigue conservarse (Fig. 37).

Fig. 37 - Deterioros causados por el agua. De izquierda a derecha: suciedad y lavado de la policromía debido a escorrentías; sales y manchas de humedad.

El soporte, es decir, los muros de granito, no parece presentar problemas, por lo que se aconseja con carácter de urgencia consolidar los morteros y asegurar su adhesión al muro, prestando atención a los bordes de las zonas inferiores. Se aconseja retirar morteros modernos perjudiciales y encalados, así como reintegrar las lagunas de mortero y sellar las grietas, para una mayor consistencia. Junto con una fijación de la policromía y una limpieza de la misma, se aseguraría la perdurabilidad de este interesante conjunto de pinturas. Debido a que presenta numerosos golpes, rozaduras y grafitis, también se sugiere una reintegración cromática para recuperar la unidad visual.

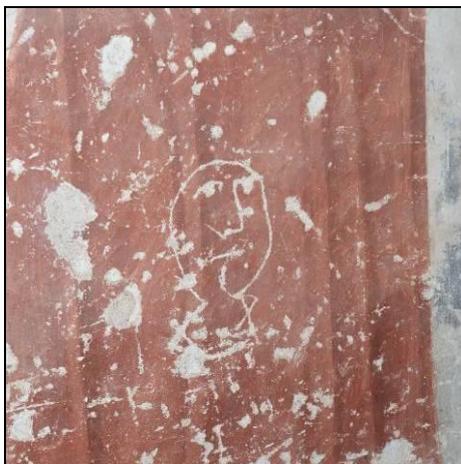
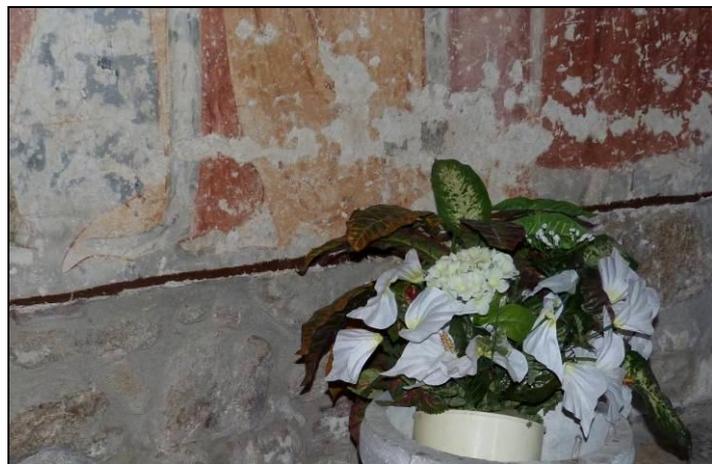
Fig. 38 - Muro Norte: detalle de las pérdidas de policromía debido a grafitis y golpes.

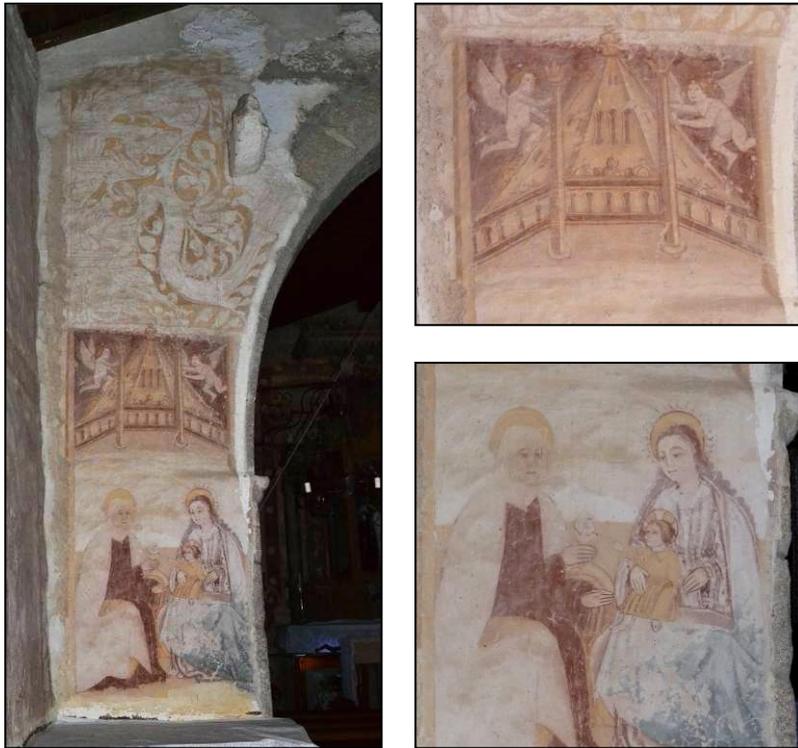
Fig. 39 - Vista general y detalles del lado izquierdo, C1.

En el paramento que da a la nave, en el arco triunfal, localizamos dos escenas bajo una misma disposición de motivos ornamentales que reproducen las ya descritas del muro testero. Las escenas representan, en el lado izquierdo, a *Santa Ana con la Virgen y el Niño* bajo un dosel sostenido por ángeles. Esta escena se relaciona con la inmediata en el muro del Evangelio. En el lado derecho del arco encontramos la misma disposición con la escena en la parte inferior que representa a una santa monja¹⁸ vestida con hábito negro y portando una copa y una vara, sobre un fondo de imitación de brocado (Figs. 39 y 40).

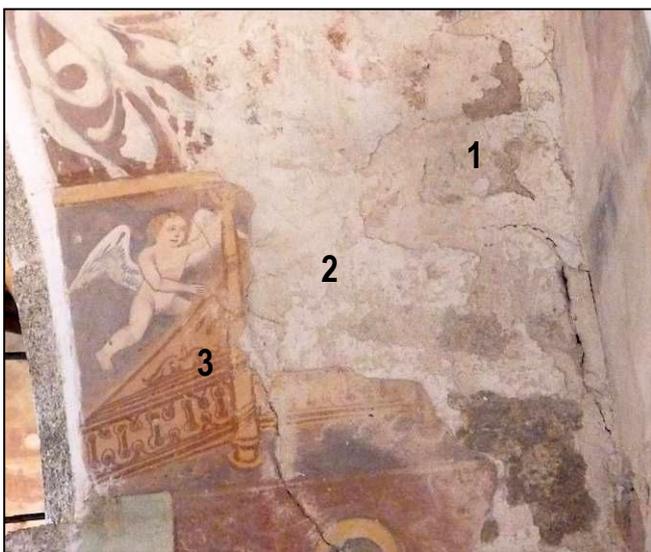
Fig. 42 - Muro C2, detalle de una laguna en el que se señala el soporte de granito (1), el enfoscado (2) y el enlucido con la capa pictórica (3).

Ambas pinturas murales, C1 y C2, presentan mismas características técnicas de ejecución. En consonancia con los muros de la cabecera y a diferencia de la mayoría de las demás localidades de Sayago, éstos también presentan dos capas de mortero, visibles en las amplias zonas en las que se ha desprendido (Fig. 42). En el enlucido podemos ver, en algunas zonas el dibujo preparatorio, en tono sepia, aparentemente aplicado en fresco (Fig. 43). Las zonas superiores de decoraciones vegetales similares a las del testero parecen estar realizadas en fresco (Fig. 43), y el resto de escenas, en su práctica totalidad en seco, aunque poco podemos asegurar debido al mal estado de conservación en que se encuentran.

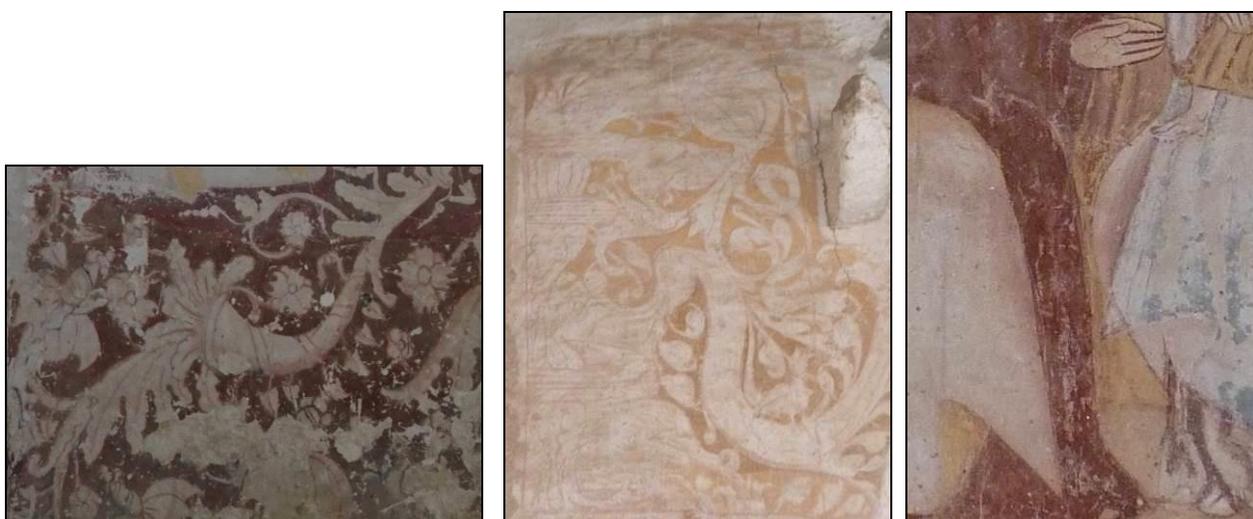
Fig. 43 - Izquierda: motivos vegetales y cornucopias del muro testero, muy similares a las de los muro C1 y C2. Centro: motivos vegetales del muro C1 en el que se ven las líneas del dibujo preparatorio. Derecha: escena inferior del muro C1 en el que se ve el dibujo preparatorio por haber desaparecido la policromía.

El hecho de que estos motivos vegetales sean iguales que los del muro testero (A) puede hacernos pensar en una imitación de los del testero, aunque también podría ser que se hicieran en un mismo momento. Sin poder asegurar nada, nos limitamos a constatar que guardan similitud y se encuentran delimitadas en una jornada diferente a las escenas inferiores, cuyo trazado es distinto.

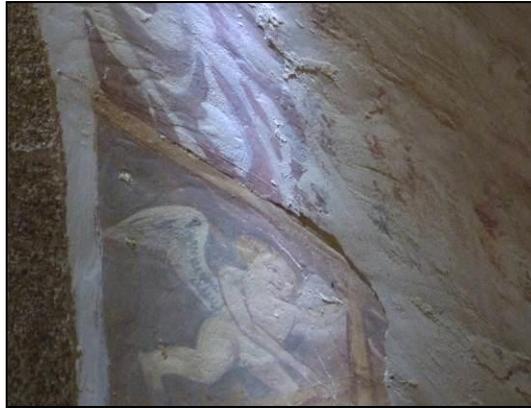
Fig. 44 - Detalle del límite de la jornada en el muro C2.

En cuanto a las jornadas, señalamos además que en el muro izquierdo, C1, localizamos otras dos, resultando estar dividida en tres: la jornada superior, con los motivos vegetales; la central, con el doselete con ángeles, y la inferior, con Santa Ana y la Virgen. Por el contrario, en el muro C2, tan sólo identificamos dos, encontrándose la escena de la santa y el doselete en una misma jornada (Fig. 44).

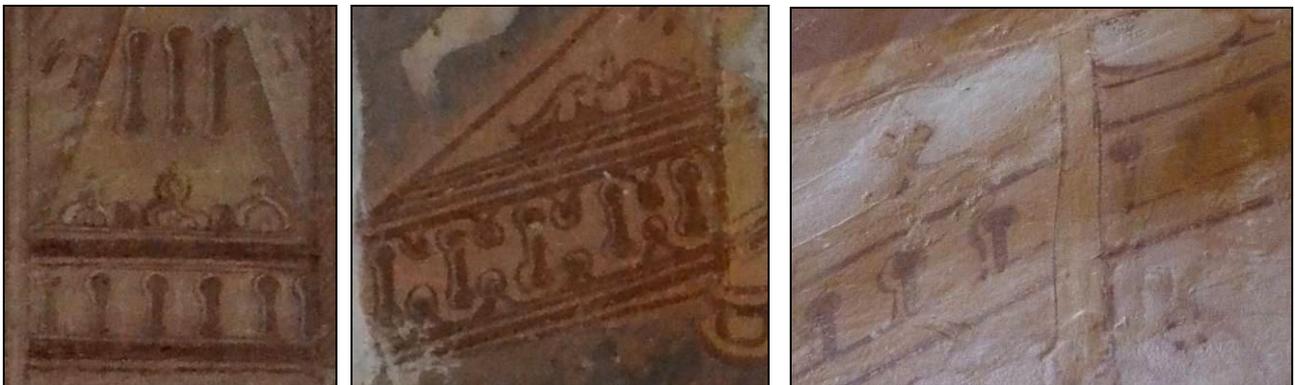
Fig. 45 - Motivos decorativos en los muros C1 y C2 (izquierda y centro) similares o imitaciones de los del muro testero, A (derecha).

Vemos también una similitud o imitación de algún motivo decorativo del testero (Fig. 45): motivo en forma de cerradura en los doseletes de las escenas de ambos muros, C1 y C2, iguales que los de los doseletes del retablo fingido en el muro A, y otros muros, como veremos más adelante (Fig. 56).

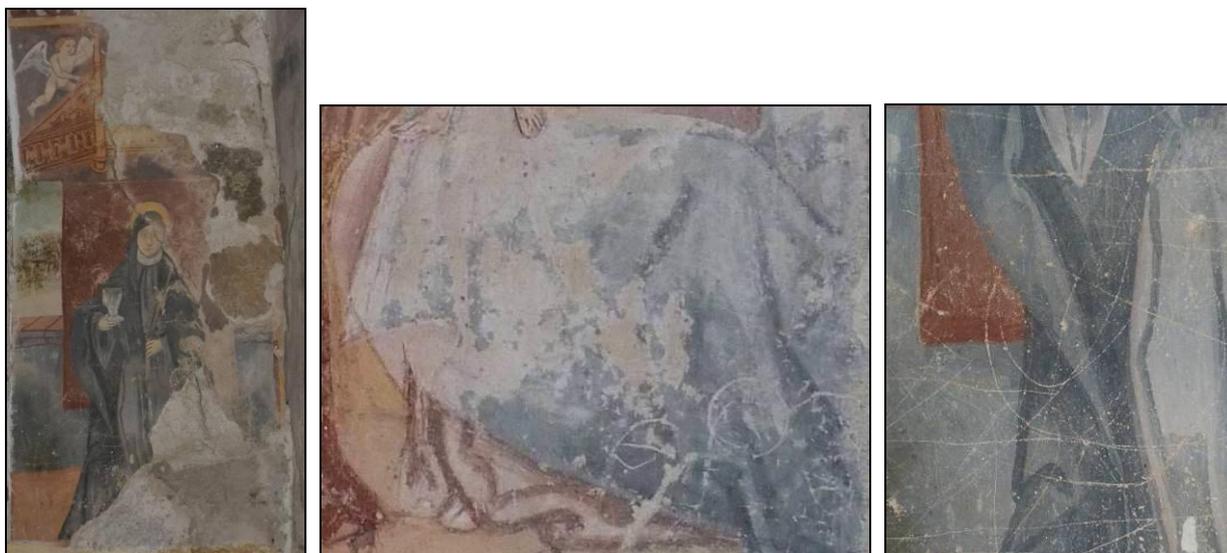
El deplorable estado de conservación en el que se encuentran estos dos muros es más que evidente. Las pérdidas de mortero y las grietas son abundantes, así como las faltas de policromía por diferentes causas, que en algunas zonas es total. La falta de adhesión entre ambas capas del mortero y el muro, nos advierten del peligro de desprendimiento, que ha llegado ya a ser más de un tercio en el caso del muro derecho, C2. A esto hay que añadir el polvo, las manchas de humedad, sales y deterioros intencionados realizados por el hombre (Fig. 46).

Fig. 46 - Detalles de los deterioros. Izquierda, muro C2: pérdida de un tercio de la pintura mural, grietas, sales y manchas de humedad. Centro, muro C1: pérdida del color azul en su práctica totalidad y grafitis. Derecha: grafitis en muro C2.

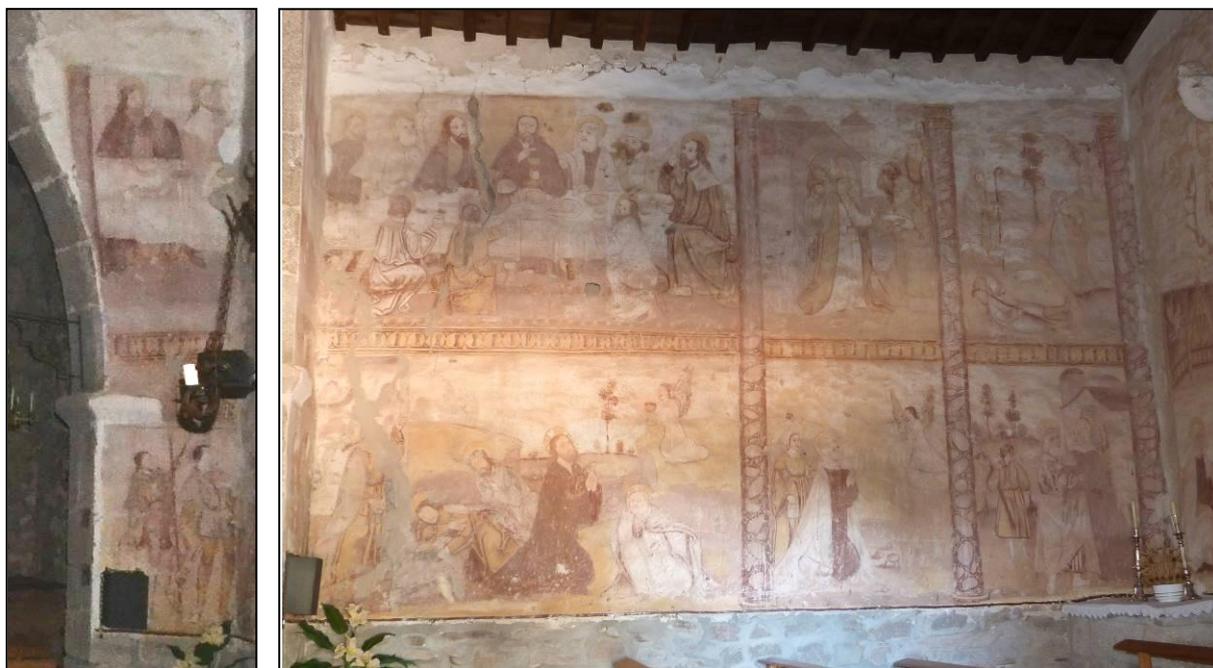
Fig. 47 - Vista general de los muros E y D1 o lienzo Norte.

El lienzo Norte, D1, se estructura en dos registros separados por columnas de orden gigante e incluyen el paramento del segundo arco de la nave, E (Fig.47)). De izquierda a derecha, y de arriba a abajo, escenas de *La Última Cena* (Fig. 48), *Expulsión de San Joaquín del templo*, *La Revelación de San Joaquín*, *La oración de Getsemaní*, *La Revelación de Santa Ana*, y *El abrazo de San Joaquín y Santa Ana ante la Puerta Dorada*.

Ya se ha mencionado el mal estado de conservación en el que se encuentran las pinturas murales D1, D2 y E, y se puede observar en las imágenes generales de las mismas (Figs. 47 y 51). Resumiendo, nos encontramos con morteros que se están disgregando en algunas zonas y en otras, separando del muro o separándose el enfoscado y enlucido, o ambas cosas a la vez, lo que da cuenta de la consistencia del mismo. Esta descohesión provoca pérdidas de mortero que, junto con las grietas, ha provocado la intervención de alguien que ha aplicado cemento para evitar los desprendimientos; en otras zonas, una buena mano de cal ha sido suficiente (Fig. 58).

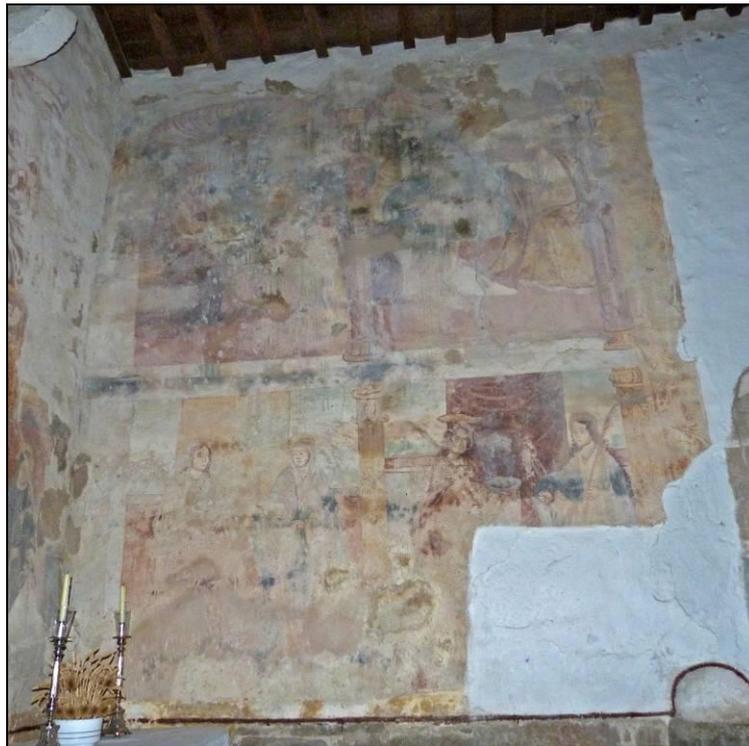
Fig. 51 - Vista general del muro Sur (D2).

El lienzo Sur, D2, sigue la misma distribución de dos registros, y se asemeja en mayor medida a las pinturas de la cabecera en cuanto a la composición. Se representa una arquitectura abierta, con escenas adinteladas en el inferior y las superiores rematadas con arcos deprimidos y grandes veneras, espacios divididos con columnas de mármoles, y al fondo antepechos sobre los que se deja contemplar el paisaje. Las figuras se disponen por parejas y enfrentadas, en una disposición simétrica, sobre paños a imitación de brocados (Fig. 51).

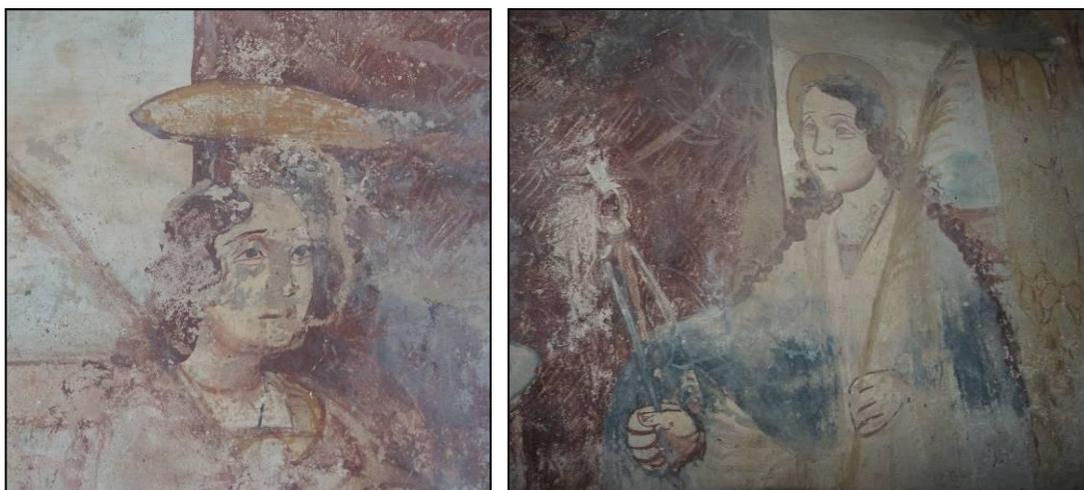
Fig. 52 - Detalles de *Santa Lucía* y *Santa Apolonia*.

En el cuerpo superior, de izquierda a derecha, *San Jerónimo* y *San Ambrosio*, *San Gregorio* y *San Agustín* identificados con su nombre a los pies. En el inferior *Santa Águeda* junto a otra santa monja sin identificar que porta un libro en la mano (Fig. 53), y finalmente *Santa Lucía* con una bandeja mostrando sus ojos y *Santa Apolonia* con las tenazas del martirio (Fig. 52).

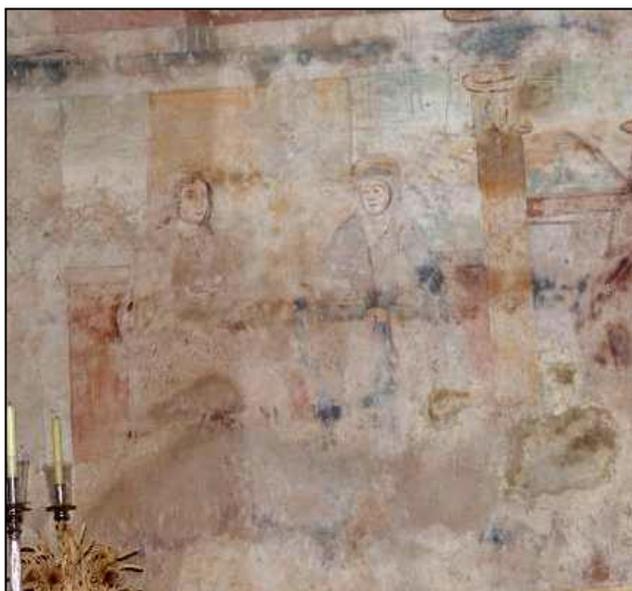
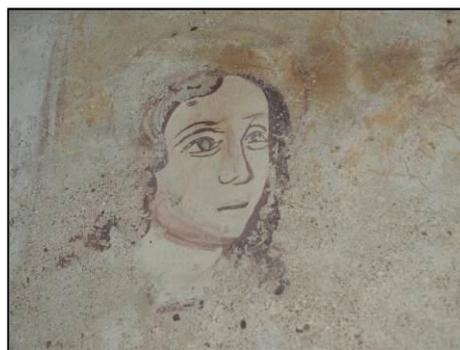
Fig. 53 - Escena general y detalle de Santa Águeda junto a la figura sin identificar. Es evidente la misma mano en la ejecución de las figuras.

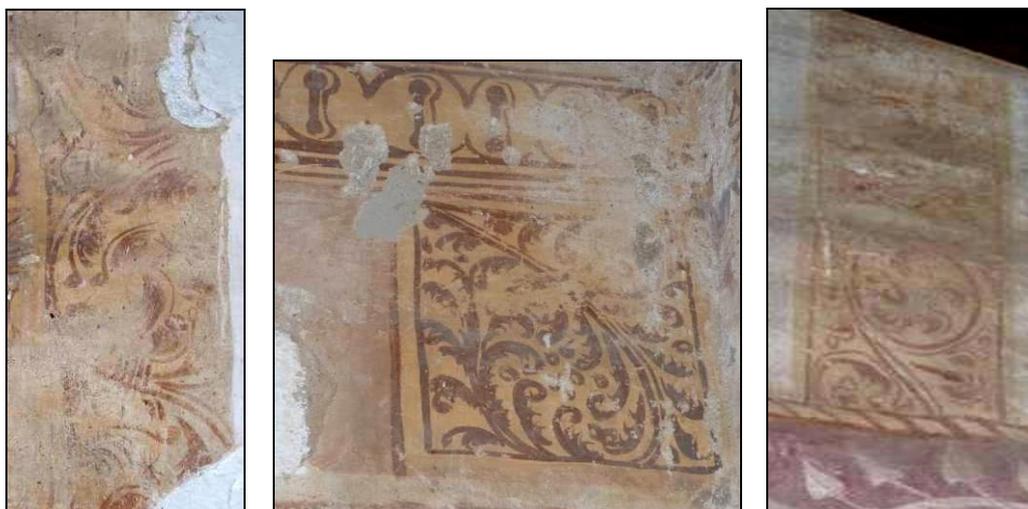
Fig. 55 - Detalles de los muros D2 (izquierda); E, segundo arco de la nave (centro); y A, muro testero (derecho). Se observan las similitudes, aunque no son motivos exactamente iguales, lo que nos hace presuponer la existencia de un modelo y su reproducción no mediante plantilla, sino a mano alzada.

En cuanto a los motivos decorativos, alguno de los que nos encontramos en estos muros, los encontramos también en otros de la ermita y en especial en el muro testero, de donde probablemente se imitaron¹⁹ (Figs. 55 y 56).

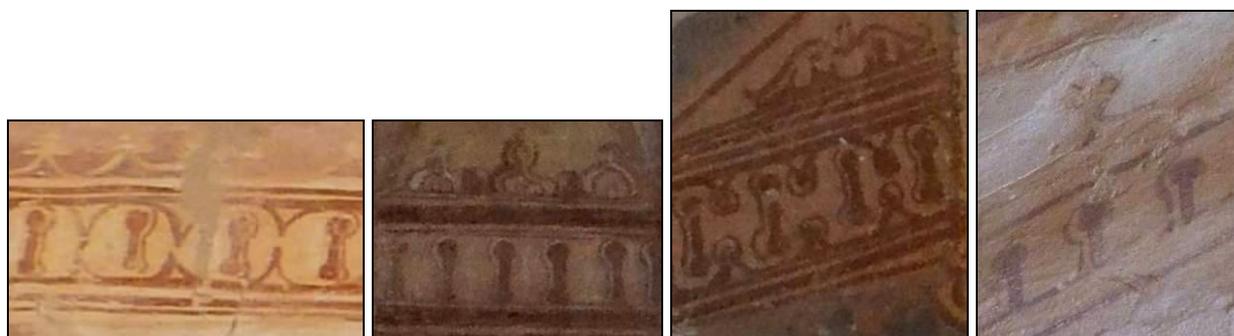
Fig. 56 - Motivos decorativos en forma de cerradura de los muros: D1, C1, C2 y muro testero (A), respectivamente.

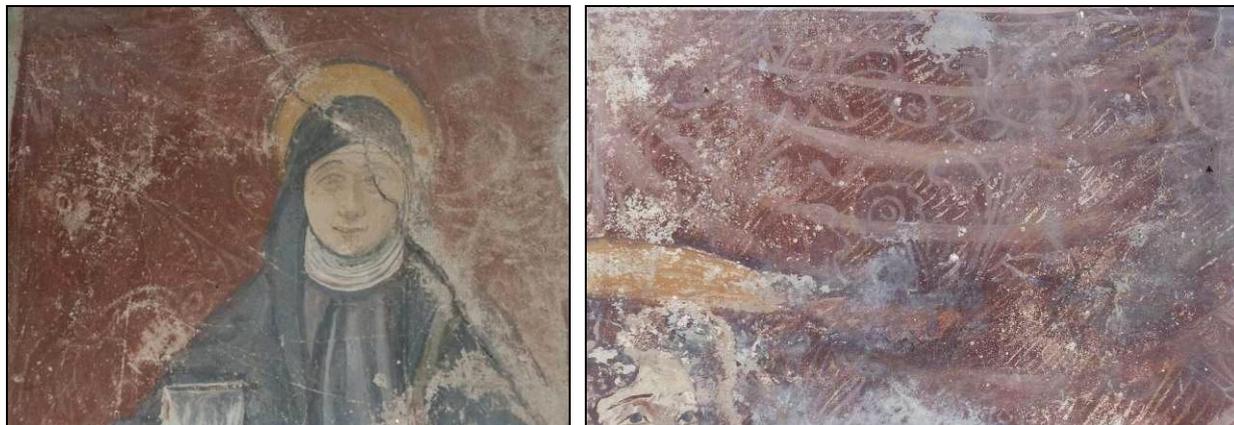
Fig. 57 - Detalles de los fondos brocados del muro C2 (izquierda) y muro D2 (derecha).

También queremos mencionar el fondo de paños brocados que encontramos en el muro D2 que, aunque en nada se parece a los encontrados en otras localidades, sí es muy similar al del muro anexo C2, a pesar no apreciarse muy bien debido al mal estado de conservación que presenta este último (Fig. 57).

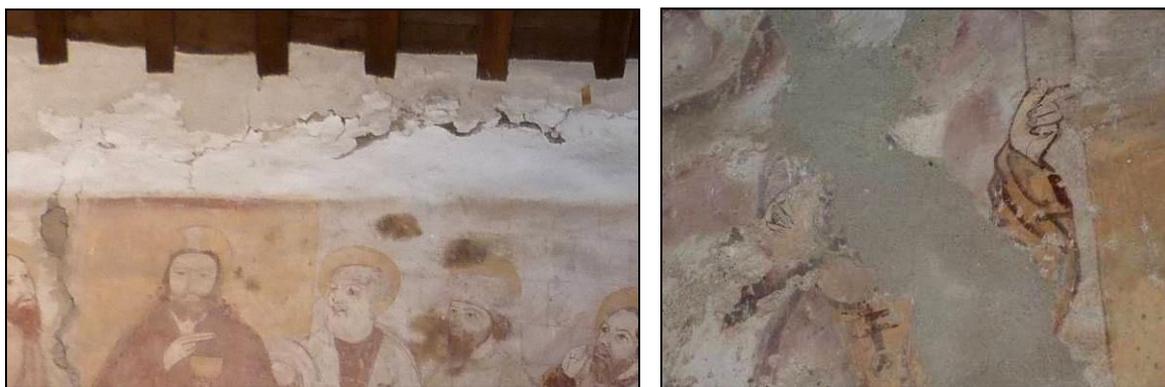
Fig. 58 - Grietas, algunas con cemento, manchas de humedad y desprendimientos, en el muro D1.

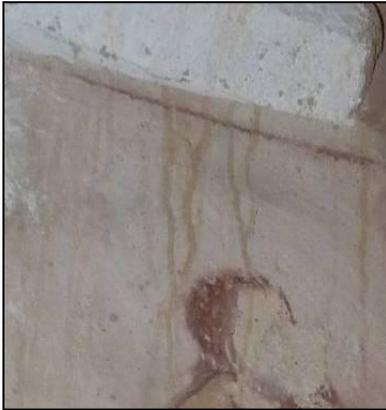
El agua ha dejado su marca en forma de manchas negras, sales y escorrentías (Fig. 59), lo que en su conjunto ha provocado pérdida de policromía, junto con los grafitis realizados por todas las zonas inferiores, más accesibles. Destacamos uno, por su curiosa realización y por poderse haber utilizado para el trazado de ángulos rectos cuya finalidad desconocemos (Fig. 60).

Fig. 59 - Escorrientías en el muro E. Abajo: manchas de humedad en la parte superior central del muro D2, en el que prácticamente no se reconoce nada por las pérdidas de policromía.

Como se ha venido señalando, el mal estado de conservación que presentan las pinturas murales, no sólo de estos últimos muros, sino de toda la ermita, sumado a la peculiaridad de las mismas y del conjunto, aconsejan una actuación prioritaria e inmediata de conservación y restauración, para asegurar su perdurabilidad y facilitar la visión y apreciación de las mismas.

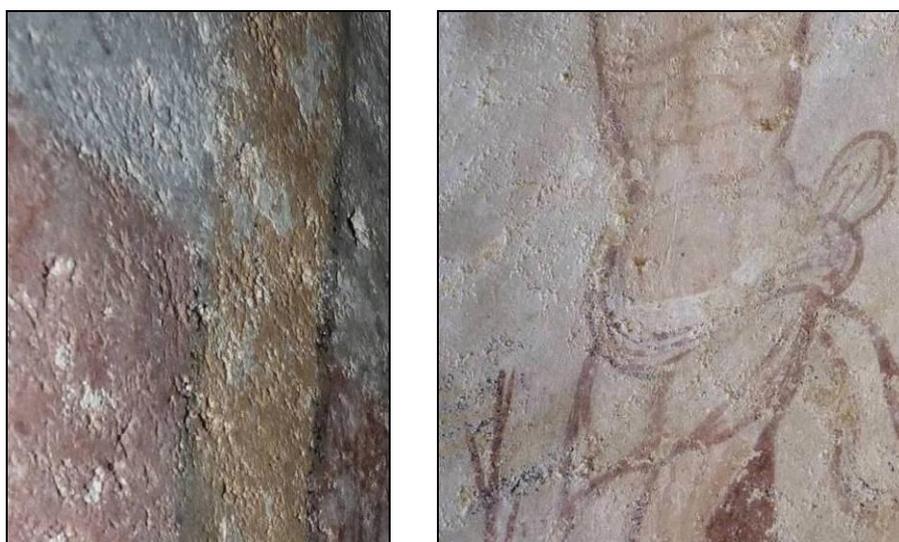
Fig. 14 - Detalles de la superficie abierta y poco homogénea del mortero en el muro A, izquierda, y en el muro B, derecha.

Nos encontramos nuevamente ante un soporte de sillares de granito, bastante regular y llano, lo que en parte explica la aplicación de lo que parece una sola capa de mortero, no muy gruesa; destacamos que la superficie del mortero no está muy bien trabajada, pues, quizá por el grosor del árido, se advierten pequeñas oquedades y en general una superficie abierta y no homogénea (Figs. 14 y 15). Se advierten numerosas líneas incisas preparatorias de la división de escenas, unas se corresponden con la división actual y otras no, se encuentran desplazadas, por lo que podemos pensar en una corrección o modificación de un primer planteamiento (Figs. 15 y 16). También se observan en ambos muros líneas de dibujo preparatorio en dos tonos: negro y siena, siendo habitual encontrar las líneas en negro repasadas en siena, aunque los rostros, especialmente los ojos, únicamente presentan las líneas en negro (Fig. 16 y 17). Ambos muros están realizados mayoritariamente en fresco, aunque en el muro A encontramos abundantes zonas en seco que no responden a motivos en concreto, sino más bien al secado del mortero a medida que avanzaba la ejecución (Fig. 18).

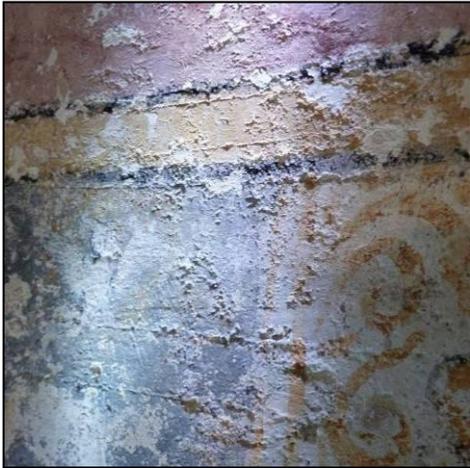
Fig. 15 - Muro A: irregularidades en la superficie del mortero y líneas incisas horizontales preparatorias de la división de escenas.

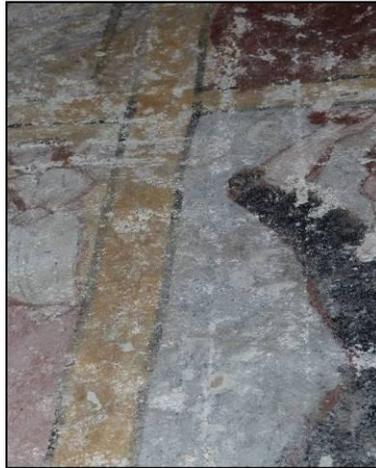
Fig. 16 - Muro A: líneas incisas perpendiculares y detalle del dibujo preparatorio en tono negro y repasado en siena.

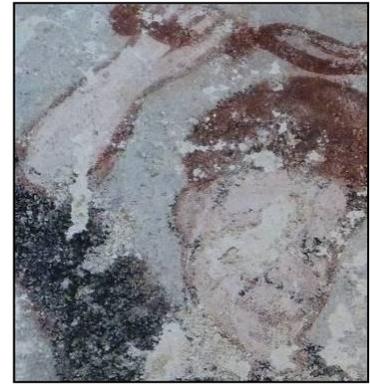
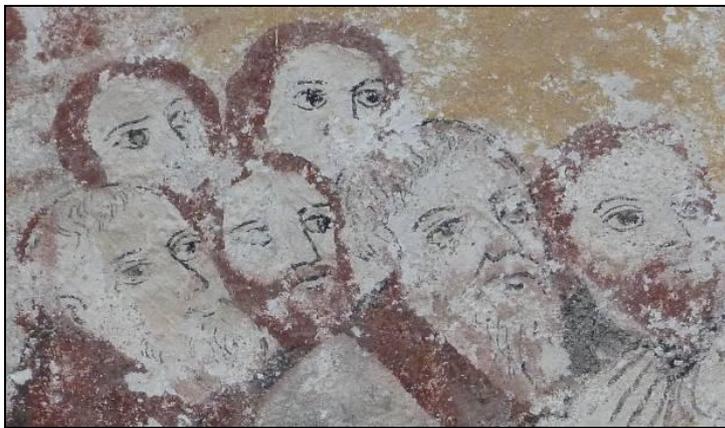
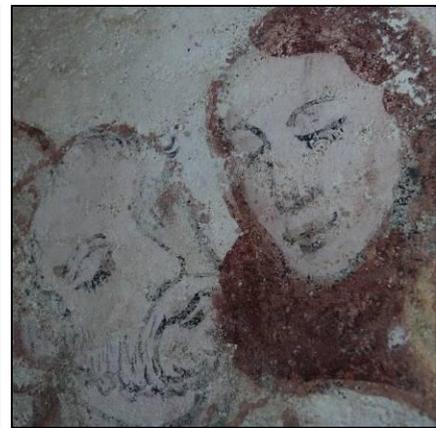
Fig. 17 - Muro A: detalles de los rostros en negro y siena.
