ESTUDIO Y DOCUMENTACIÓN DE CONJUNTOS DE PINTURAS MURALES EN LA COMARCA DE SAYAGO (ZAMORA)

2012

Estudio y documentación de conjuntos de pinturas murales en la comarca de Sayago (Zamora)

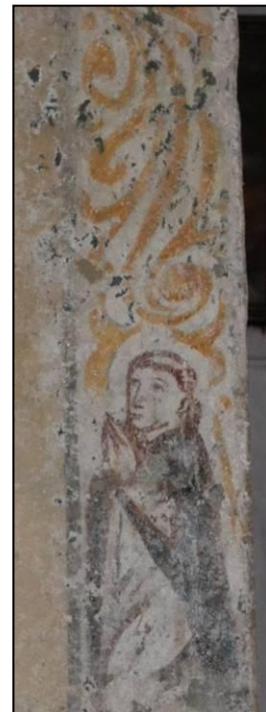
Fig. 18 - Muro A: detalle de uno de los rostros realizado en seco. Se advierten los motivos decorativos del fondo, iguales que los del muro B, que están realizados en fresco.

Nos encontramos nuevamente ante un soporte de sillares de granito, bastante regular y llano, lo que en parte explica la aplicación de lo que parece una sola capa de mortero, no muy gruesa; destacamos que la superficie del mortero no está muy bien trabajada, pues, quizá por el grosor del árido, se advierten pequeñas oquedades y en general una superficie abierta y no homogénea (Figs. 14 y 15). Se advierten numerosas líneas incisas preparatorias de la división de escenas, unas se corresponden con la división actual y otras no, se encuentran desplazadas, por lo que podemos pensar en una corrección o modificación de un primer planteamiento (Figs. 15 y 16). También se observan en ambos muros líneas de dibujo preparatorio en dos tonos: negro y siena, siendo habitual encontrar las líneas en negro repasadas en siena, aunque los rostros, especialmente los ojos, únicamente presentan las líneas en negro (Fig. 16 y 17). Ambos muros están realizados mayoritariamente en fresco, aunque en el muro A encontramos abundantes zonas en seco que no responden a motivos en concreto, sino más bien al secado del mortero a medida que avanzaba la ejecución (Fig. 18).

Mencionamos también que ambos muros, tanto por el estilo, como por la técnica de ejecución, la distribución de los registros y algunos motivos decorativos (Figs. 18 y 19), son semejantes y todo apunta a que están realizados en un mismo tiempo y por la misma mano, algo que se podría constatar viendo la continuidad de la mismas, si se descubrieran las pinturas que con toda seguridad existan tras el retablo. En ambos muros, la gama de colores es reducida, pues está constituida por ocre, siena, negro y blanco, y azul muy oscuro, tan sólo en dos escenas, una en cada muro. Por último, detectamos jornadas sólo en el muro A, quizá no en el B por ser de menor tamaño (Fig. 20).

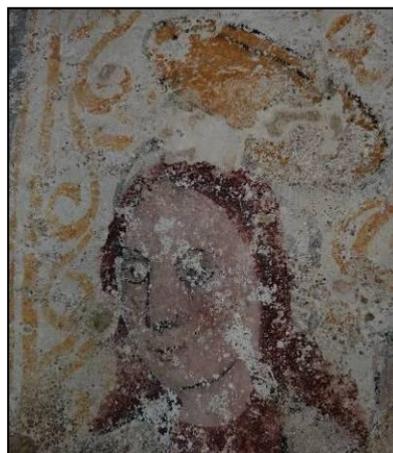
Fig. 19 - Muro B: detalle del lateral derecho: realizado en fresco tanto el santo como el fondo.

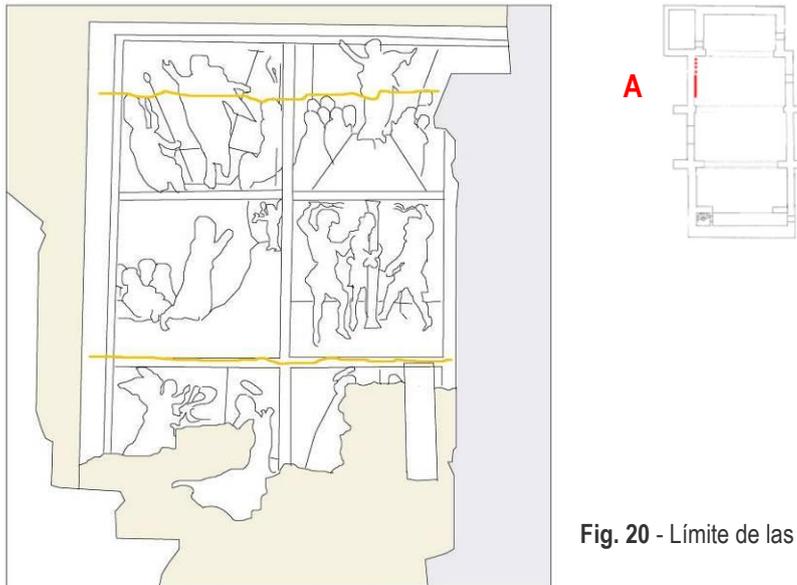
Fig. 20 - Límite de las jornadas en el muro A.

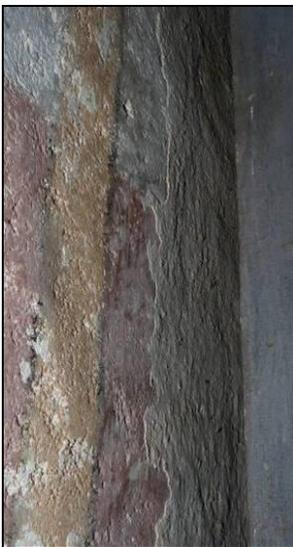
Fig. 21 - Encalado de las pinturas en muro A, tras el retablo.

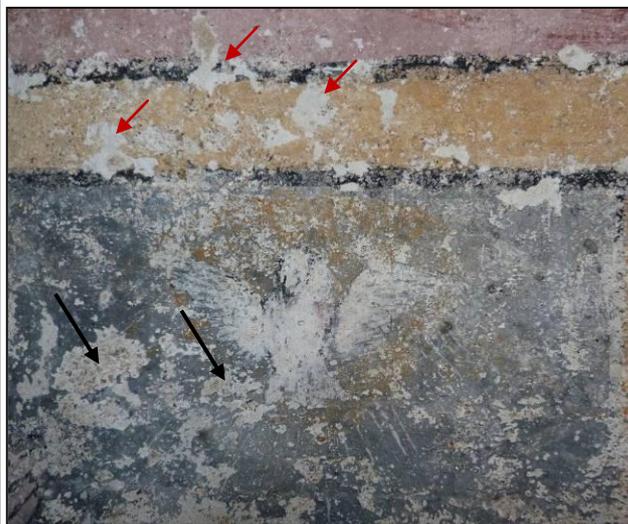
Ambos muros se encuentran en un relativo buen estado de conservación. Existe una buena adhesión del mortero al muro y no existen ni abolsamientos ni grandes lagunas. Sin embargo, sí que existen pequeñas lagunas de policromía por toda la superficie debidas a la poca homogeneidad del mortero, a la pérdida de película pictórica en zonas realizadas en seco y a los golpes y roces derivados del proceso de desencalados. Advertimos que, tras el retablo del muro A, continúan al menos en parte, las pinturas, y éstas se encuentran cubiertas por un fino encalado (Fig. 21). Por esta razón encontramos restos de encalados por toda la superficie, en el caso del muro A, en color blanco, y en el caso del muro B, en color oscuro (Fig. 22).

Fig. 22 - Muro A: restos de encalados blancos, marcados en rojo, and pérdidas de policromía, marcados en negro. Derecha: muro B: restos de encalados oscuros.

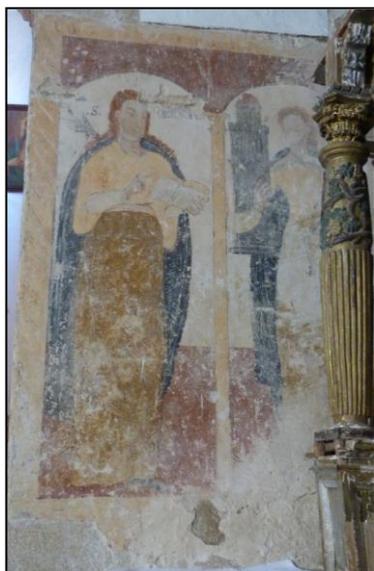
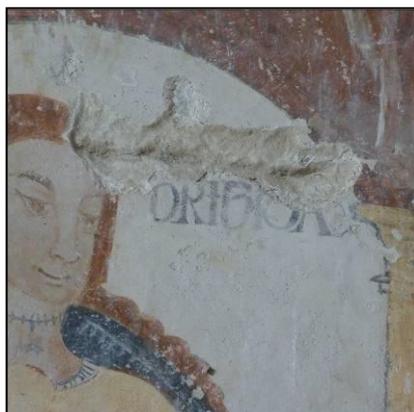
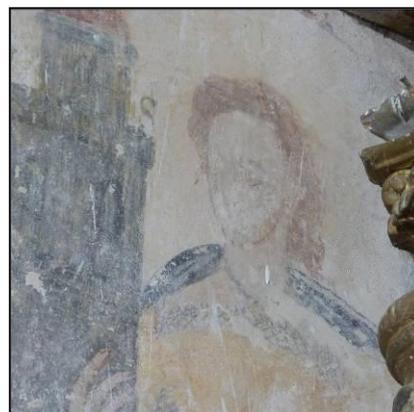
Fig. 23 - Vista de la pintura en Muro C: en el centro, detalle de la leyenda de *Santa Brígida*. A la derecha, detalle de *Santa Bárbara* junto a la torre.

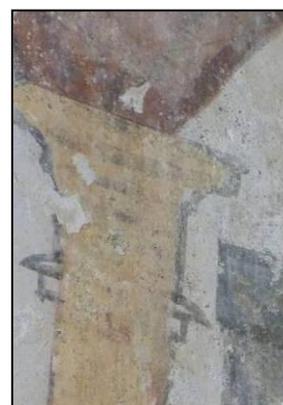
Fig. 24 - Detalles del ojo y cuello de *Santa Bárbara*: el dibujo fue realizado en color negro y después superpuestas líneas en tono siená. A la derecha se aprecia cómo el capitel de la columna, perfectamente diferenciadas sus partes en el dibujo de base, queda oculto por la aplicación de color plano.

La escena está enmarcada con una gruesa cenefa muy simple a modo de sogueado y se divide mediante una doble arcada de arcos rebajados que apoyan en una columnilla central. A la derecha y semioculta tras el retablo lateral, aparecen las santas mártires, tipo de representaciones comunes por su carácter protector. A la derecha *Santa Bárbara*, rodeando la torre con el brazo. A la izquierda se representa a *Santa Brígida*, cuyo nombre se lee en una pequeña leyenda a la altura de su cabeza. Está leyendo las Escrituras y tras ella asoma la palma (Fig. 23). Con unas dimensiones de 1,94 m de altura y 1,33 m de anchura, esta pintura responde a una mano distinta a las de las pinturas anteriores y aunque su calidad tampoco es comparable a la de otros conjuntos, denota cierto interés por los detalles (labor de encajes en los vestidos, cintas en torno al cuello...) a pesar de esta característica, queda mitigada después por la forma de aplicación del color en plano, rellenando los espacios delimitados sin crear efectos de volumen e incluso no respetando el propio dibujo de base (Figs. 24 y 25) .

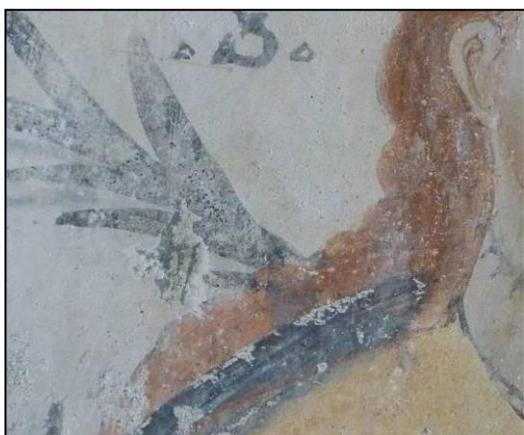
Fig. 25 - Detalles de la palma de *Santa Brígida*, seguramente realizada al fresco: Se aprecia cómo continuaría por encima del hombro hasta encontrarse con la mano de la santa, pero queda oculta bajo el color de las vestiduras.

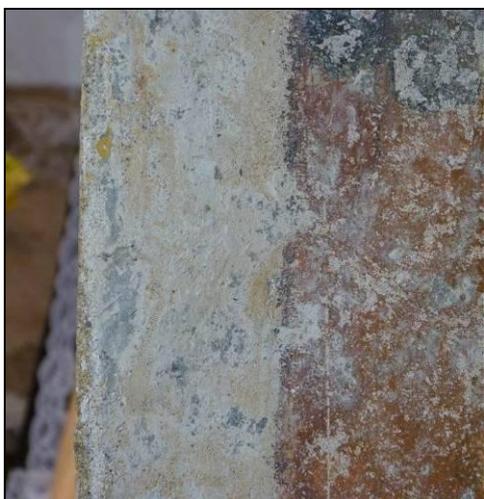
Aparecen indicios de otras capas de policromía superpuestas, en tonos rojo, azules y amarillos, probablemente encalados imitando zócalos (Fig. 26). La superficie pictórica presenta multitud de pequeños golpes y roces que perjudican la lectura de lo representado y, junto con el tono blanquecino consecuencia de los encalados, dan un aspecto incompleto y velado de la escena (Fig. 27).

Fig. 26 - Detalle del lateral izquierdo donde se ven restos de encalados blancos, azules y amarillos.

No se encuentran en mal estado de conservación en cuanto a estabilidad, aunque una limpieza de la superficie y una reintegración de las numerosas pequeñas lagunas de policromía, ayudarían en la unidad de la imagen. Si se pensara en una actuación en las pinturas, se debería comprobar lo que existe tras el retablo lateral, y encontrar otra manera de anclar o fijar éste que actualmente clava sus anclajes en la superficie pictórica (Fig. 28).

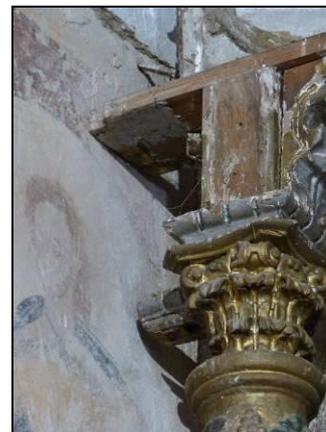
Fig. 28 - Anclaje del retablo lateral sobre la pintura.

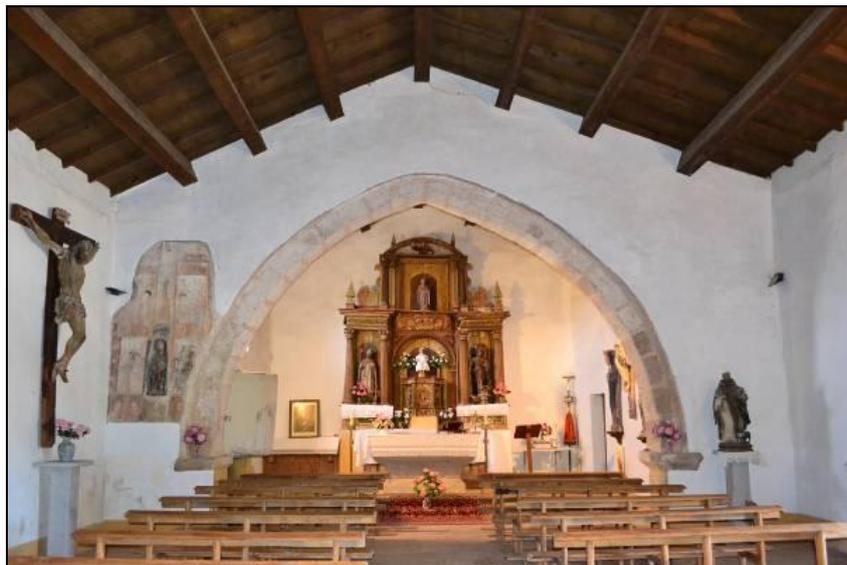
La portada románica se forma con un doble arco de medio punto y conserva restos de policromía (Fig. 4). En el interior (Fig. 5) encontramos una separación de dos tramos, con arcos apuntados y doblados de herencia gótica apoyados en pilastras bajas con remate en impostas de listel y chaflán, y que apoyan sus esfuerzos en los anchos contrafuertes exteriores.

Fig. 5 - Vista general del interior del templo.

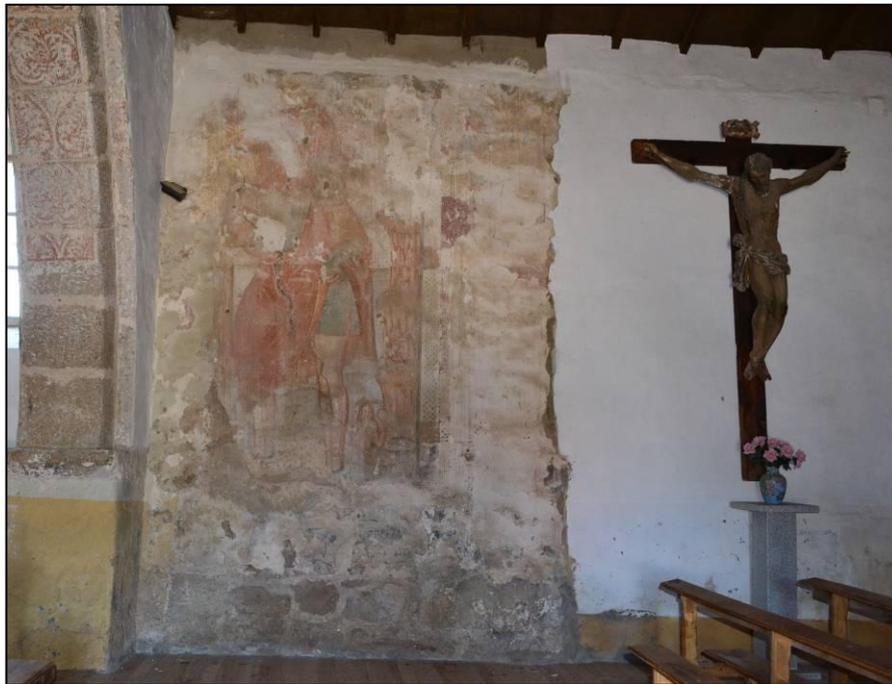
Se descubrieron las pinturas en la mitad de este muro Norte al retirar un retablo de tipo hornacina (según los vecinos) que albergaba la talla del Cristo crucificado que se encuentra al lado de las pinturas. Se encuentran cubiertas de numerosas capas de encalados, lo que dado su estado actual dificulta su contemplación y el aperecibimiento de detalles, pero se constata la existencia de capa pictórica que posiblemente se extienda hacia la parte derecha del muro (Fig. 7).

Fig. 7 - Vista general del muro A.

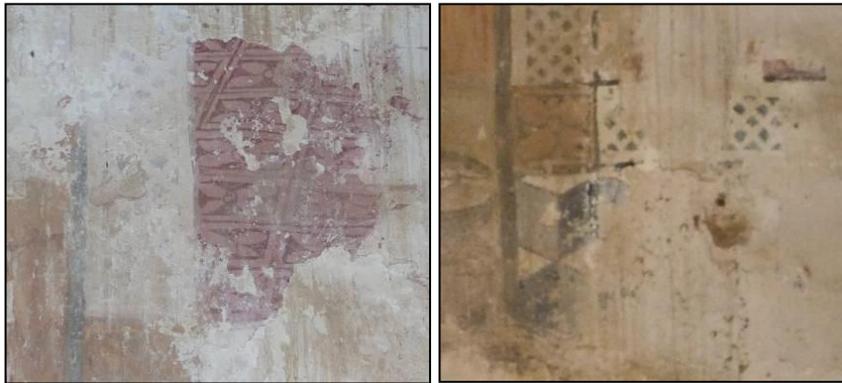
La escena de san Cristóbal se enmarca con una cenefa de rombos, realizada a plantilla⁵. A su derecha aparecen otros dos registros, que están tapados con encalado casi en su totalidad: el superior representa una escena que se desarrolla en un interior, con un solado en perspectiva (a tenor de lo que puede verse en las lagunas de la capa de encalado), mientras el inferior es una imitación de zócalo con motivos geométricos de paralelepípedos en perspectiva, muy común como decoración y que encontramos en otras localidades⁶ (Fig. 11).

Fig. 11 - Detalle de la escena superior, con el solado de motivo floral en punto de fuga. Derecha, detalle de la cenefa y zócalo.

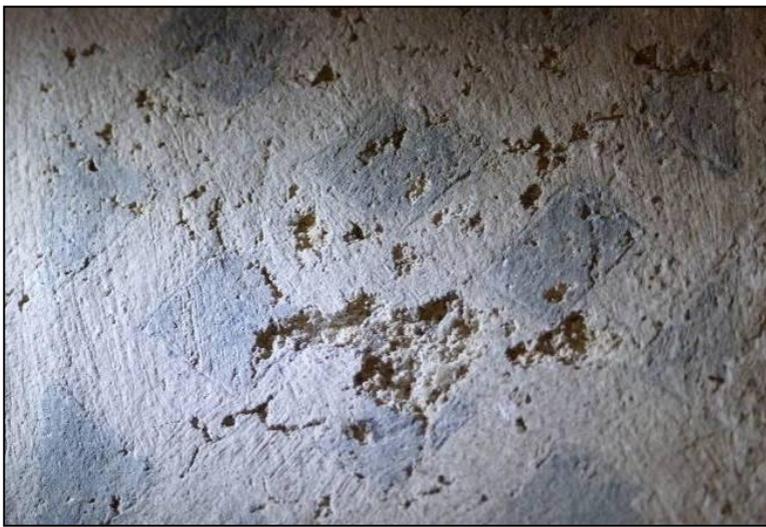
Fig. 15 - Detalle de la cenefa: se ven las marcas de las pinceladas en blanco y las líneas incisas en torno a los rombos.

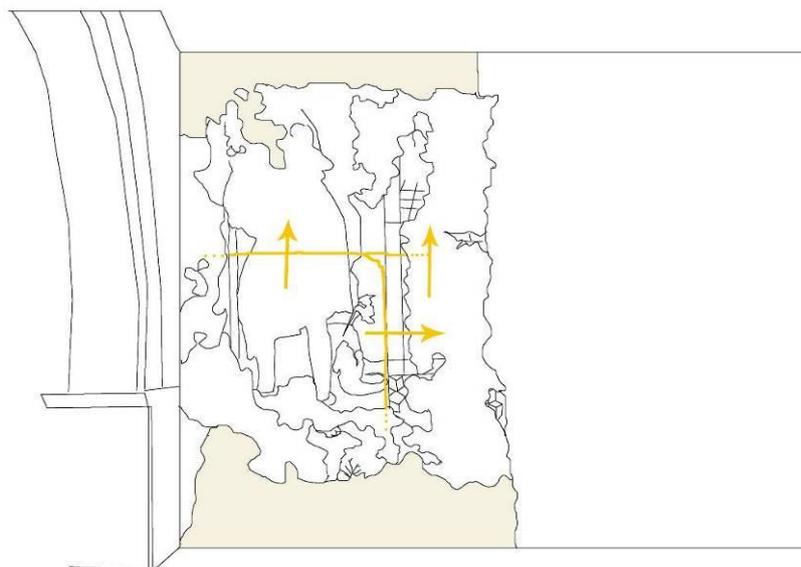
Aún son visibles algunas jornadas de trabajo como se puede observar en el centro de la escena de San Cristóbal, en sentido horizontal y de manera más dificultosa la zona de la cenefa vertical (Fig. 17).

Fig. 17 - Límite de jornadas en el muro A.

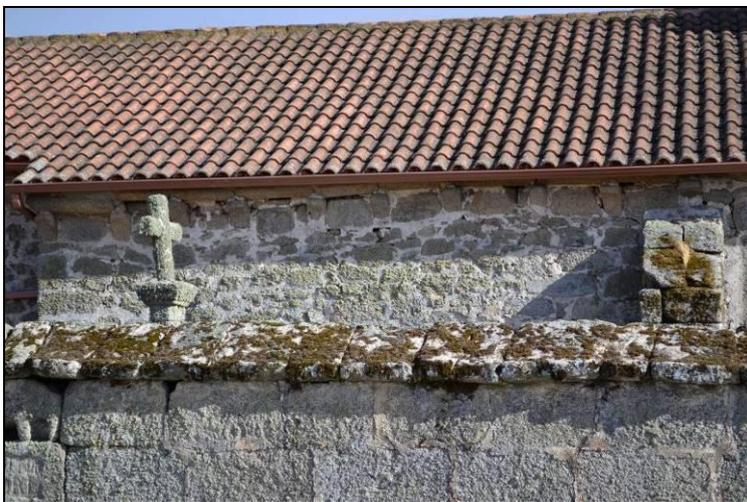
Estas pinturas se encuentran en muy mal estado de conservación. A pesar de que el muro no aparenta tener problemas (Fig. 18), las pinturas corren grave riesgo de desprendimiento, al presentar abundantes abolsados y oquedades y, en general, mala cohesión y adhesión al muro, probablemente en parte debidos a la irregularidad de la superficie, además de grietas y fracturas (Fig. 19).

Fig.18 - Exterior del muro B, que no parece presentar problemas estructurales. En primer plano: muro del cementerio

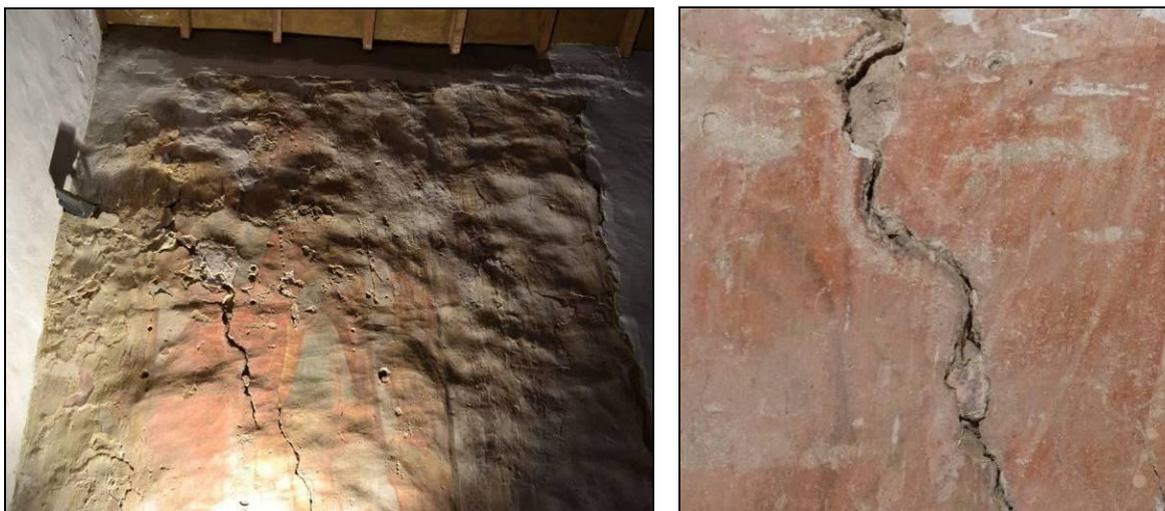
Fig. 19 - Irregularidades del muro, visto con luz rasante. Derecha: detalle de la zona central de San Cristóbal: gran grieta y separación de las capas de mortero.

Dado el estado que presentan, se aconseja una actuación de conservación-restauración inmediata para poder asegurar la perdurabilidad de estas pinturas que sin duda merecen la pena conservar y transmitir. Las labores fundamentales serían de consolidación y fijación, para que, junto con una reintegración de mortero en lagunas y grietas, conseguir una estabilidad que permita un desencalado y una limpieza posterior.

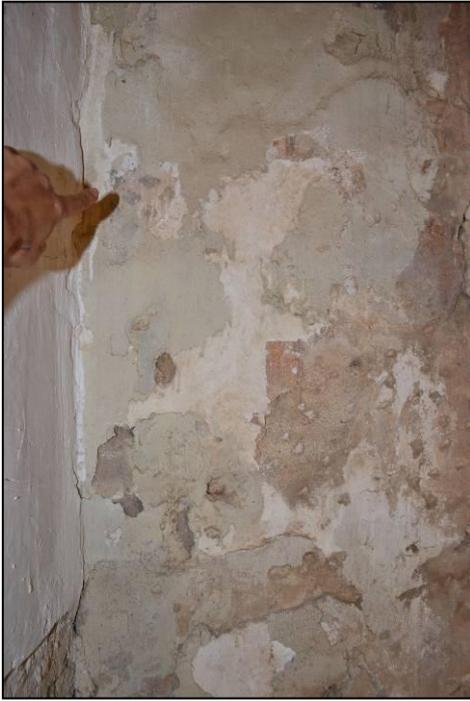
Las pinturas aún presentan además abundantes encalados superpuestos, de diferentes grosores y colores, y aplicaciones de cemento en distintos puntos, como por ejemplo para la roza del cableado en la parte superior (Fig. 20). La superficie pictórica se encuentra también semiocultada por eflorescencias salinas y escorrentías, además de abundante suciedad, restos orgánicos y barro (Fig. 21). Estas pinturas, y en concreto más la zona inferior, presentan un acusado deterioro por ser de muy fácil acceso a la mano del hombre.

Fig. 20 - Izquierda: parte inferior de las pinturas: abundantes encalados superpuestos y cemento. Abajo: cemento aplicado en las rozas y caja del cableado.

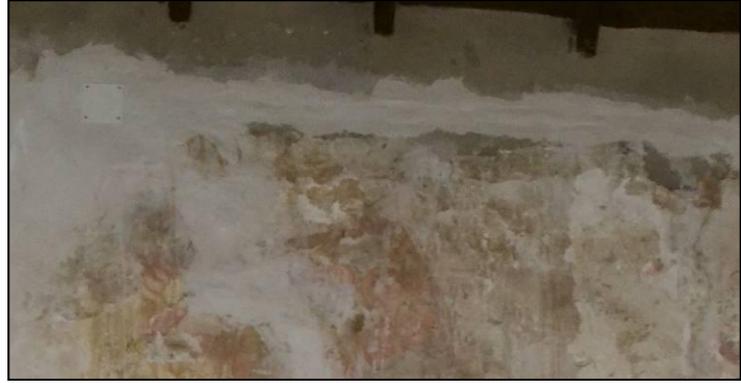
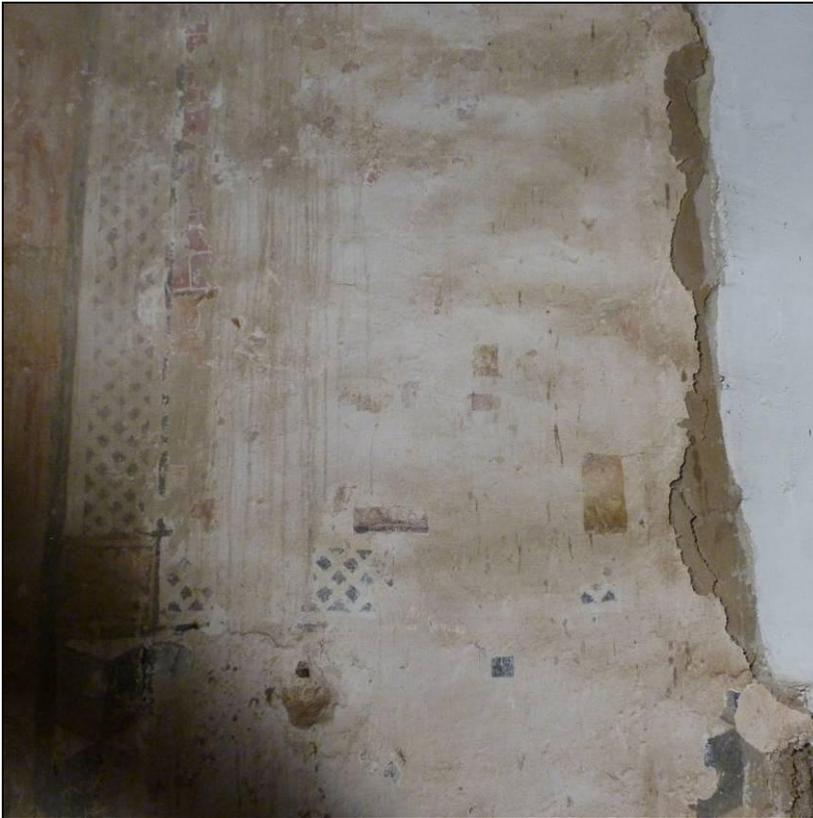
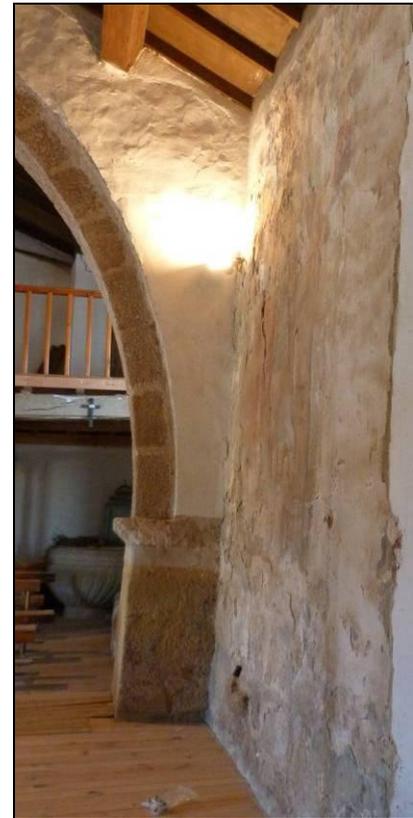
Fig. 21 - Encalados que aún tapan la pintura, escorrentías y suciedad. **Fig. 22** - Iluminación inadecuada que presentan las pinturas.

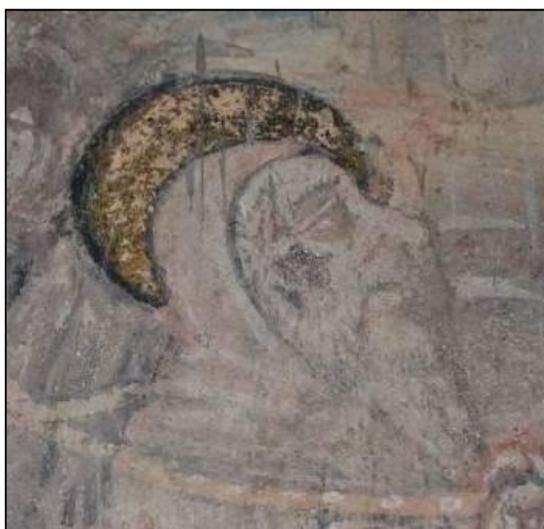
Fig. 33 - Detalle de uno de los nimbos, que parecen haber estado dorados al mixtión, actualmente muy perdidos. Se aprecia también la abundante suciedad y las salpicaduras de cementos y pinturas.

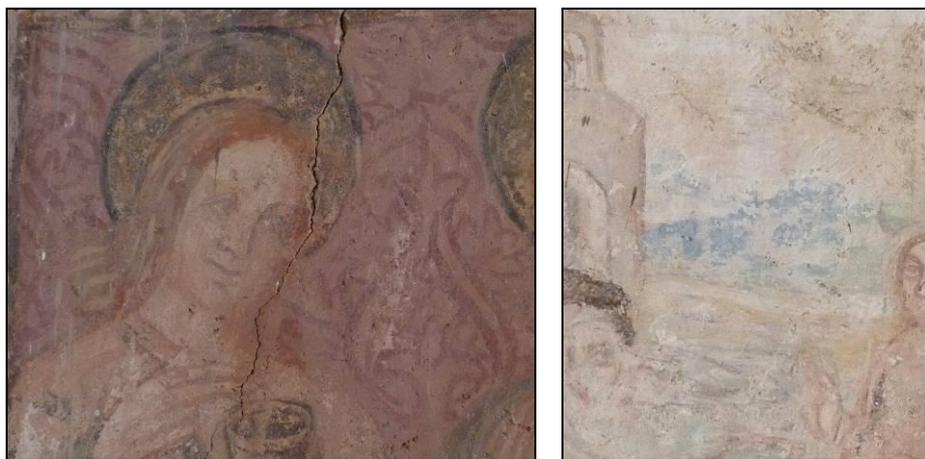
Fig. 34 - Detalle de los fondos de la predela, izquierda, y de las escenas del resto del retablo.

No parece existir riesgo de pérdida inminente, a pesar de su mal estado de conservación. Convendría actuar para solucionar los problemas de grietas y superposición de morteros, cementos y gruesos encalados (Fig. 34). Es posible que al retirar éstos, se descubran nuevas zonas policromadas, a excepción de la zona de alrededor de la hornacina, excavada posteriormente al retablo, y cuyas pinturas evidentemente se perdieron.

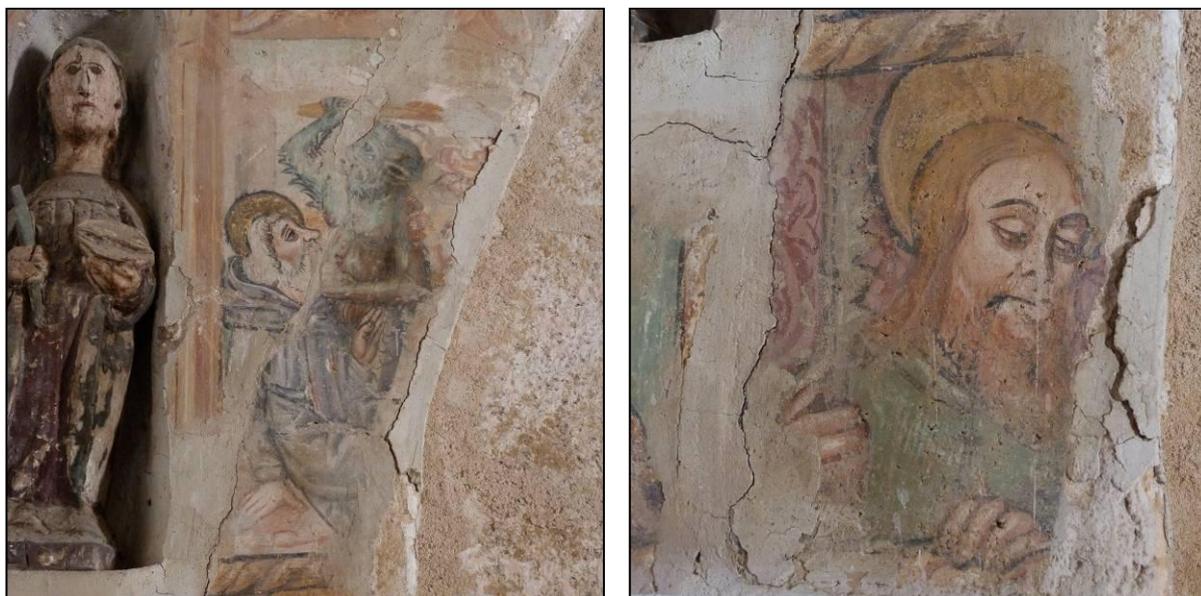
Fig. 35 - Grietas del mortero, algunas concentradas alrededor de la hornacina, apliques de cemento y otros morteros y mal estado de conservación de los bordes de la pintura.

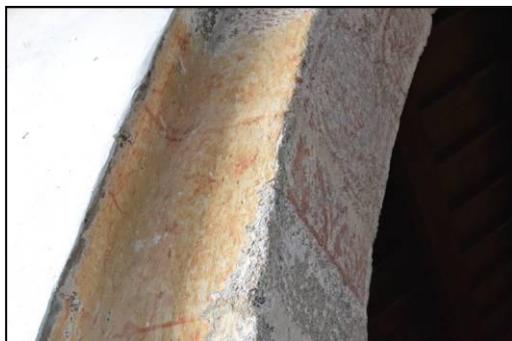
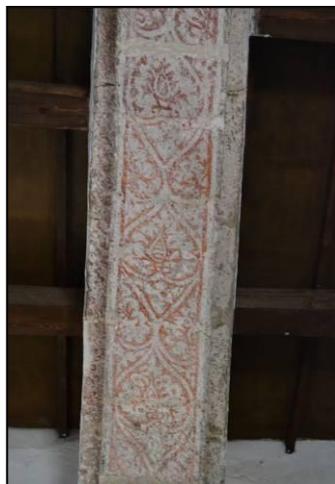
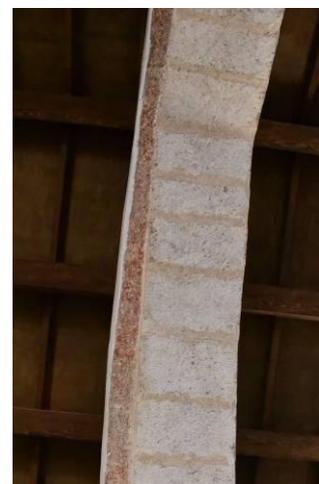
Los arcos dobles de la nave se decoran en el intradós con franjas de motivos de inspiración textil¹², rojo sobre blanco, directamente sobre la piedra, en el caso del segundo arco de la nave, y también el trasdós con una imitación de piedra jaspeada, con fondo amarillo en el segundo arco y con fondo rojo en el arco triunfal (Fig. 35).

Fig. 36 - Imagen de los restos de pintura en el segundo arco. A la derecha, detalle del arco triunfal.

Señalamos que el motivo decorativo de los arcos en el interior (Fig. 36) es muy similar, si no idéntico, al de otras localidades, utilizado tanto en arcos, como en muros completos, como en fondos de escenas figuradas. En el caso de Pasariegos, este motivo es similar al de las escenas de la predela del retablo fingido en el muro B (Fig. 34).

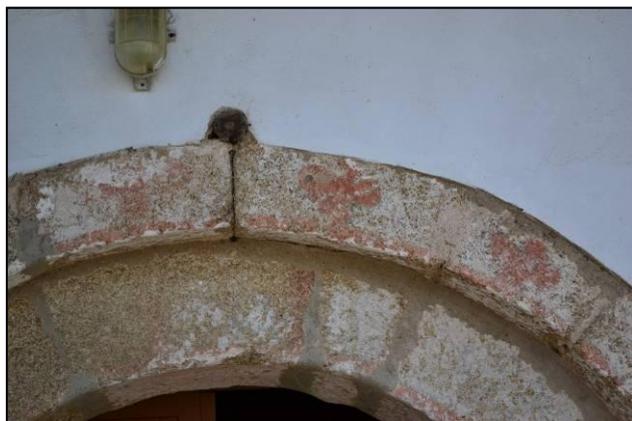
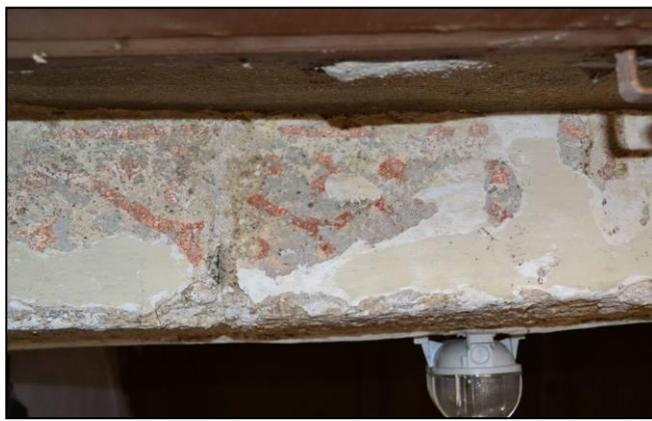
Sobre la puerta de acceso también se conserva, en el exterior una decoración de florones o crucetas lobuladas y en el intradós del arco, una sencilla imitación de piedras duras.

Fig. 37 - Detalles de restos de pintura en la puerta de acceso

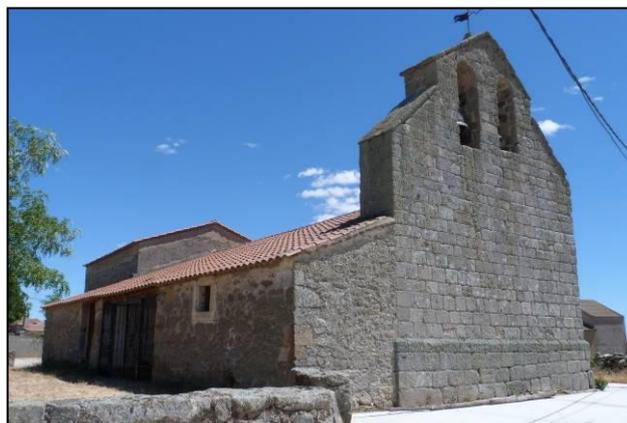
Es un edificio de origen románico, y de los escasos ejemplos que casi con seguridad conserva la espadaña original (Figs. 1 y 3), pero el resto de la construcción fue modificada a partir del siglo XVIII. Con planta de salón, se anexionan varias dependencias para la sacristía, en el muro Sur, y otros dos anexos a modo de trojes en el muro Norte. Tiene sillares en las zonas nobles de los muros y mampuesto en el resto. La cabecera es cuadrangular y posee un camarín abierto barroco de hechura similar a los de otras localidades. En el interior encontramos la nave dividida en tres tramos con arcos diafragma contrarrestados con contrafuertes al exterior, que no son muy anchos a diferencia de otras iglesias. Conserva una talla de la *Virgen del Rosario*, de finales del siglo XVI.

Fig. 3 - Vista general del exterior de la iglesia: Antigua fotografía de la década de los años 80 (Imagen cedida por el S.T. de Zamora)². A la derecha, la iglesia en la actualidad, el templo ha permanecido casi inalterado, a excepción de la cubierta, rehabilitada con teja mixta. La cimentación del muro Norte llegó a estar parcialmente al descubierto con el nivel más bajo del terreno.

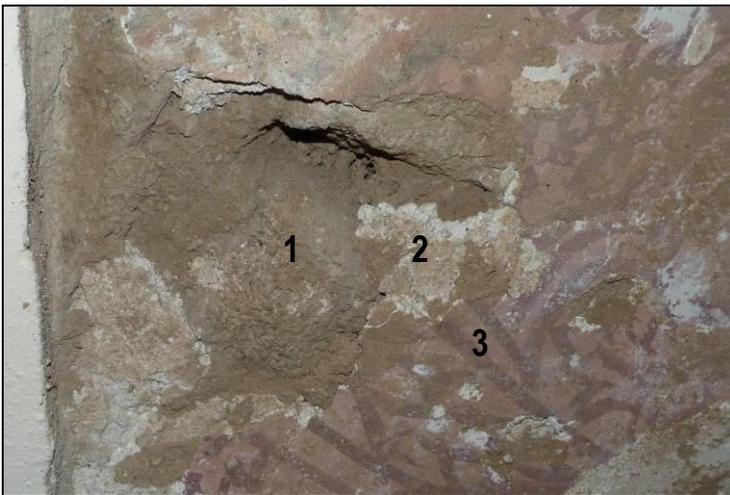
Fig. 12 - Detalle de la escena del obispo donde se ve el mampuesto de granito (1), el enfoscado que tiene iguala la superficie (2) y el enlucido (3).

Comenzando por la primera pintura, inferior y más antigua: escenas de Santa Bárbara y Obispo. El soporte de mampuesto de granito, tan irregular, hace necesaria la aplicación de dos capas de mortero, el enfoscado, para igualar la superficie, por lo que su grosor es muy variable, y el enlucido, que recibe la pintura (Fig. 12). Dada la suciedad, el mal estado de conservación y la poca superficie conservada, no observamos dibujo preparatorio, que muy probablemente exista. Parece estar realizada al fresco, aunque no se descarta algún aplique en seco, quizá alguna línea negra que perfila las figuras, o los tonos más oscuros del fondo brocado tras el obispo (Figs. 9, 12 y 13). Encontramos una gama de colores poco frecuente, debido al uso de verdes y azules (Fig. 8), lo que pone en relación un reducido número de localidades⁵.

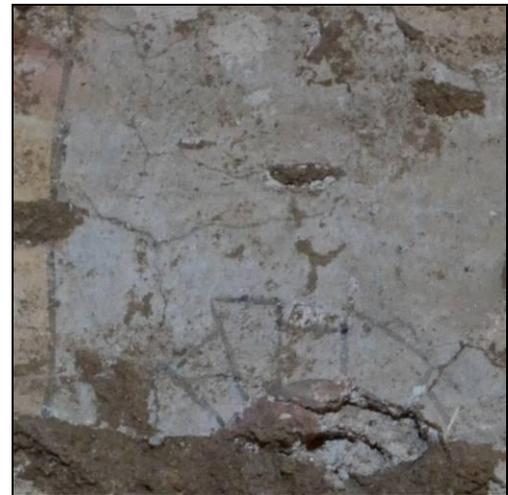
Fig. 13 - Detalle de la torre de Santa Bárbara: líneas de contorno probablemente en seco.

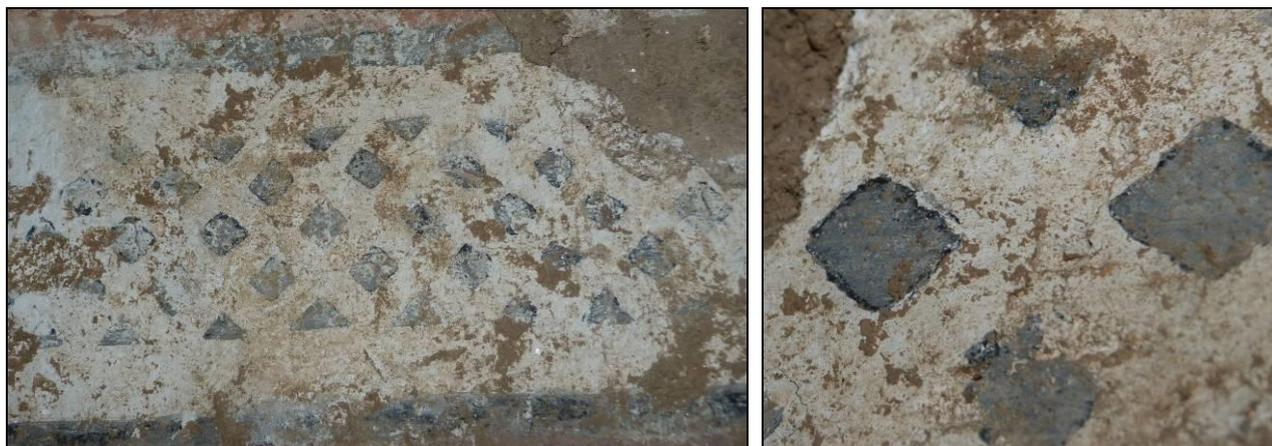
Fig. 14 - Detalles de la cenefa que enmarca las escenas de Santa Bárbara y obispo.

Otros aspectos que ponen en relación estas pinturas con otras de Sayago es la utilización de plantilla para realizar el motivo de las cenefas que enmarcan las escenas. En este caso también mide 8,5 cm de ancho (Fig. 14); es una lástima que el estado de conservación no permita localizar una plantilla para determinar la largura de la misma y poder así establecer relaciones más precisas con otras localidades. La técnica empleada para estampar el motivo es la habitual: sobre el fondo blanco del enlucido fresco, se estampan en negro los motivos romboidales mediante una plantilla, que se

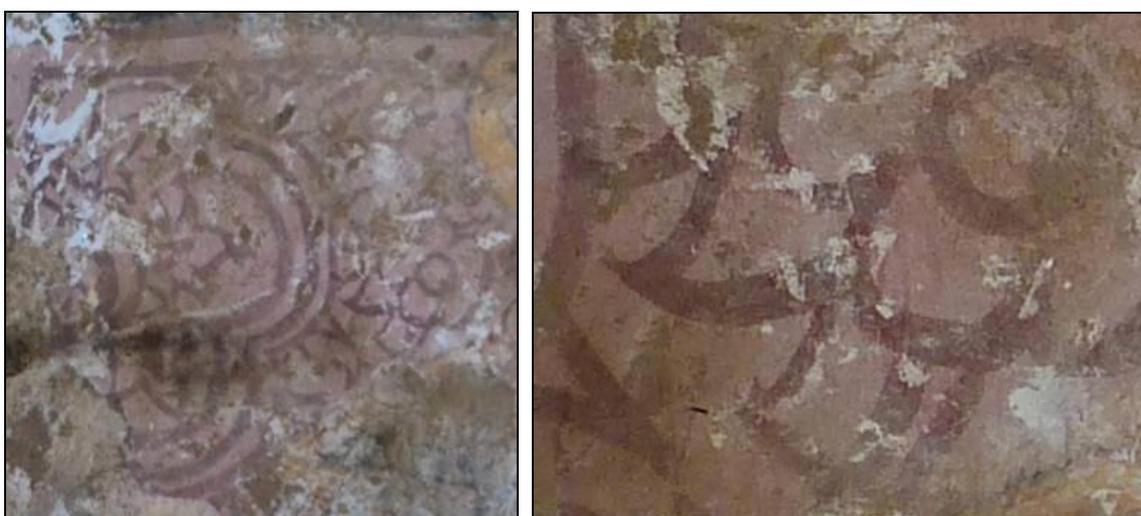
Fig. 15 - Detalles del fondo de imitación de brocados en el lateral izquierdo de la escena del obispo. Como se puede observar a la derecha, están realizados a mano alzada.

va trasladando longitudinalmente. Un aspecto más a tener en cuenta para establecer relaciones es la imitación de brocados para los fondos de las escenas (Fig. 15). Los motivos que encontramos aquí, realizados a mano alzada, son muy similares a los de Villamor de la Ladre y Pasariegos, entre otros.

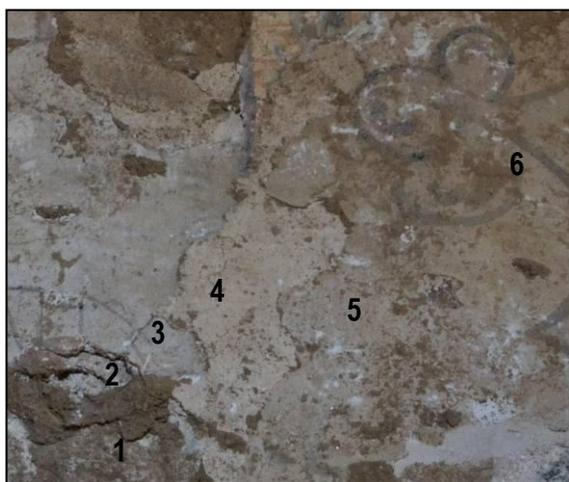
Fig. 16 - Detalle de la zona de superposición de las pinturas. El número de capas se especifica en el esquema.

En cuanto a la segunda capa de pintura, *Padre Eterno*, vemos que se compone también de dos capas de mortero bastante finas (Fig.16), aplicadas sobre la pintura anterior. Lo poco que se conserva de esta pintura parece realizado en fresco, aunque existe alguna zona en la que se ha perdido policromía que, en principio, sólo explicamos si ésta está aplicada en seco (Fig. 17). Observamos que los trazos nada tienen que ver con los de la pintura a la que se superponen. La gama cromática es reducida, aunque incluye el azul para el fondo. Los motivos que enmarcan la escena no los encontramos en otras localidades, a excepción de los florones trilobulados (Fig. 18), que los encontramos por ejemplo, en Muga de Sayago, aunque en otro contexto: remate de los doseletes sobre las escenas del retablo fingido en el muro testero.

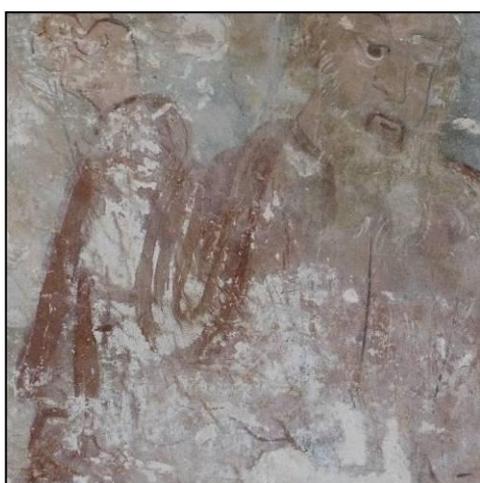
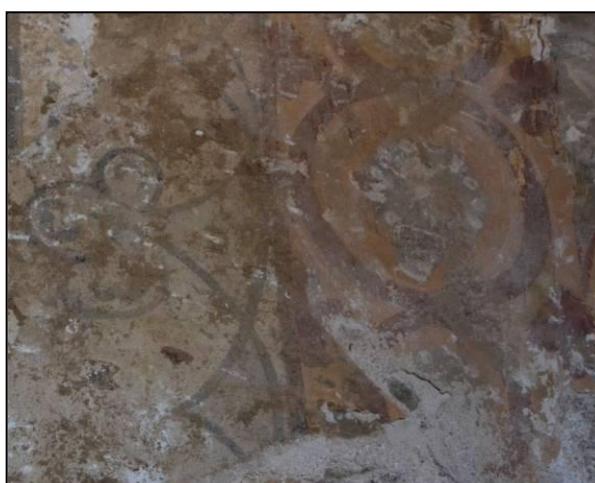
Fig. 17 - Pérdidas de policromía aplicada en seco. Fig. 18 - Florones trilobulados y friso de enmarque. A su lado, motivo textil de diseño semejante.

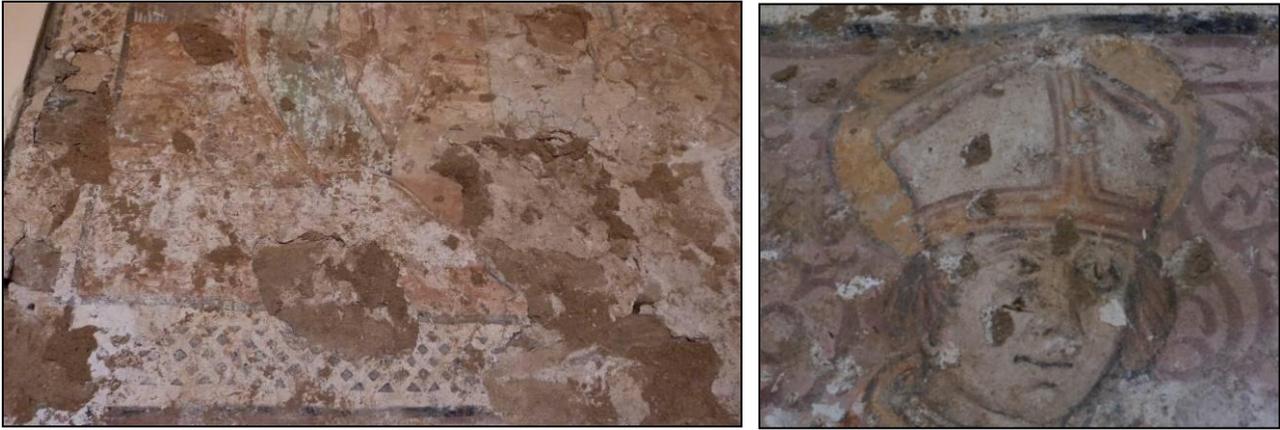
Fig. 19 - Pérdidas de mortero, cuyas capas están separadas y acumulación de barro, tanto en las lagunas como en las picadas y superficie en general. Derecha: detalle de las picadas con barro acumulado.

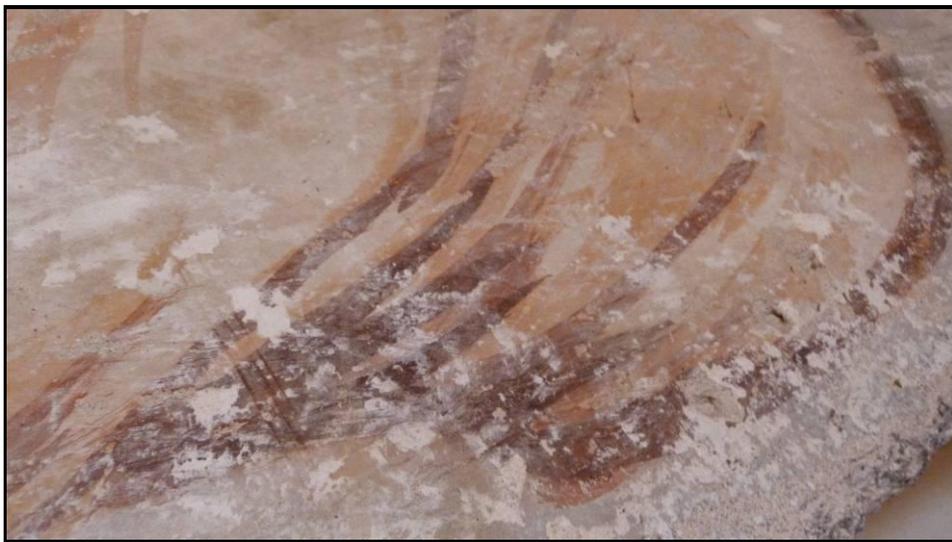
Observamos también en la pintura que representa al *Padre Eterno*, una veladura blanquecina: mezcla de restos de encalados y sales (Fig. 20). Advertimos además en esta pintura, la presencia de numerosos clavos en la zona superior izquierda, que convendría retirar para evitar la acción corrosiva del óxido (Fig. 21).

Fig. 20 - Restos blanquecinos de encalados y sales.

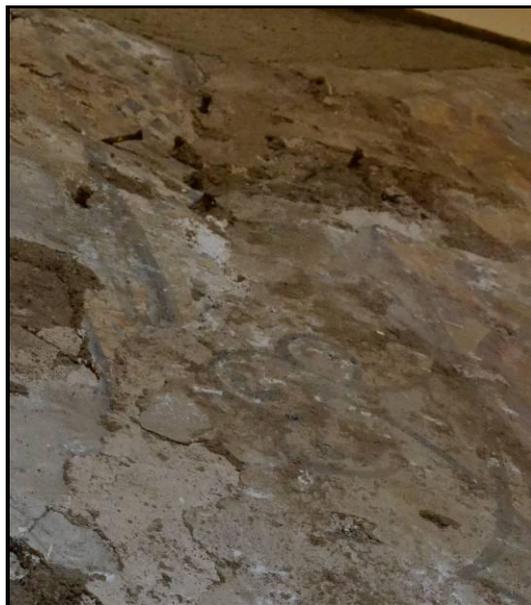
Fig. 21 - Clavos presentes en la zona de superposición de ambas pinturas.

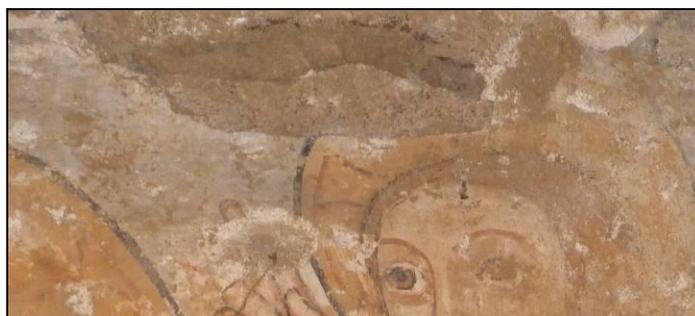
Su estado de conservación reclama una actuación inmediata, dado que la irregularidad de la superficie, la decohesión de los morteros y las fracturas en todo el perímetro hacen peligrar su perdurabilidad. Vemos además que se encuentra picada, algo frecuente en pinturas que han sido posteriormente cubiertas con encalados u otros morteros (Fig. 25). La superficie presenta, en general, un aspecto blanquecino, debido a restos de encalados, sales y abundante suciedad. Una restauración sacaría a la luz todo lo que se conserva de estas pinturas, que es más de lo que a primera vista parece.

Fig. 24 - Detalle en el que se aprecian dos capas de mortero: enfoscado y enlucido.

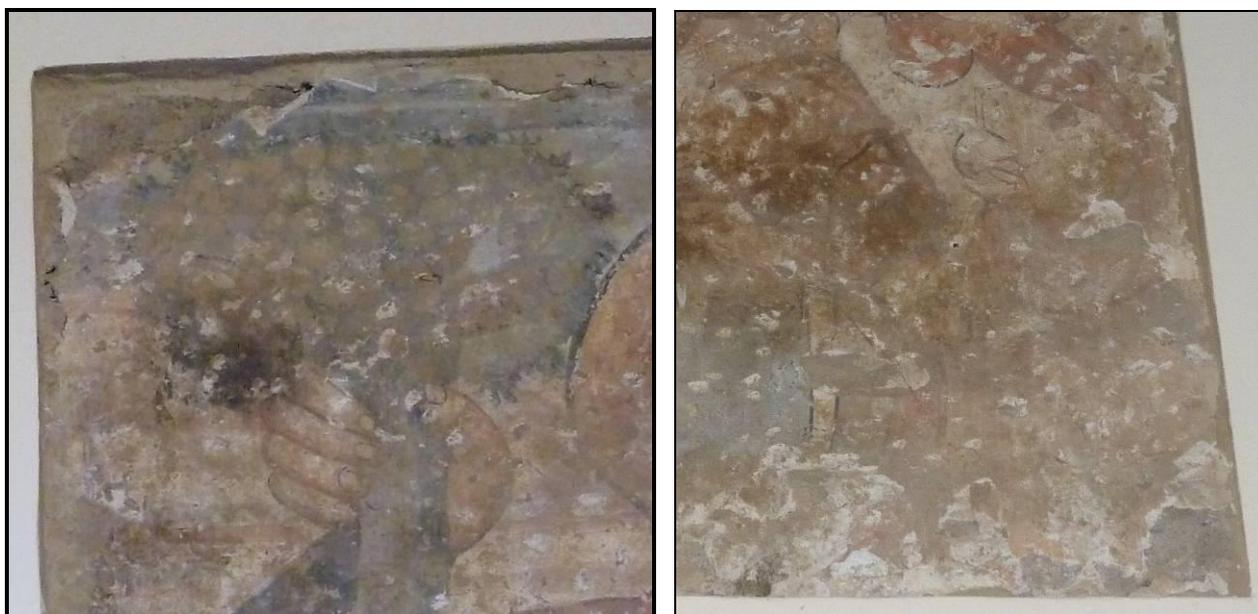
Fig. 25 - Detalles de las pérdidas de mortero en todo perímetro, y picadas, sales, restos de encalados y suciedad generalizada.

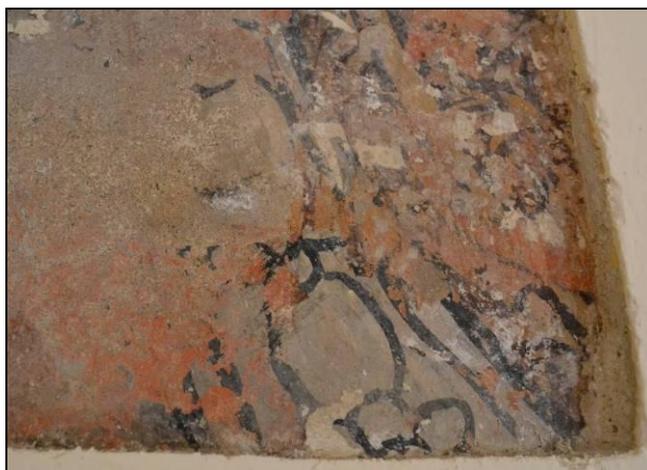
Nuevamente nos encontramos ante un pequeño fragmento (50 cm x 75 cm) de lo que en su día fue una escena bastante mayor. No se aprecia el número de capas de mortero de los que consta pero, a pesar de su difícil lectura, sí podemos observar que en gran parte está realizado mediante una técnica en seco sobre un fondo rojizo, por lo menos en la zona del manto de la figura (Figs. 26 y 28).

Fig. 28 - Detalle del manto donde se ve el fondo rojizo y la policromía aplica en seco, perdida en su mayor parte.

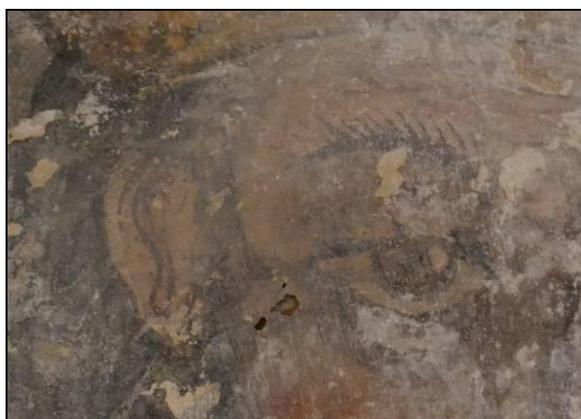
Llama la atención el perfilado en negro de todos los detalles de la composición (Fig. 29), así como la gama cromática, que incluye tan sólo negro, rojo, blanco y ocre.

Fig. 29 - Detalle de los contornos en negro.

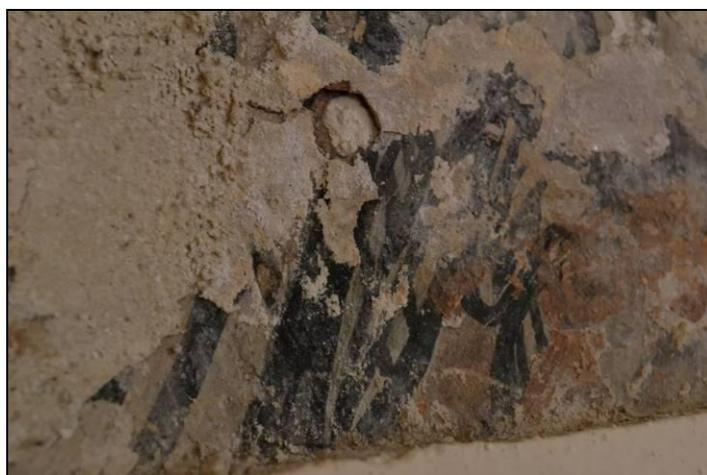
En cuanto a su estado de conservación, sobra decir que necesita una actuación de conservación si en un futuro se desea contemplar algo. Lo que llama más la atención a primera vista es el aspecto blanquecino de toda la superficie, debido a la presencia de sales provenientes del cemento circundante y de restos de encalados (Fig. 30). Sin duda la lectura de la escena es poco clara. No ayuda a su comprensión los grandes apliques de cemento a modo de parches y las abundantes lagunas, tanto de policromía como de mortero.

Fig. 30 - Detalle de la parte inferior izquierda: costras de sales y cemento, y suciedad superficial.

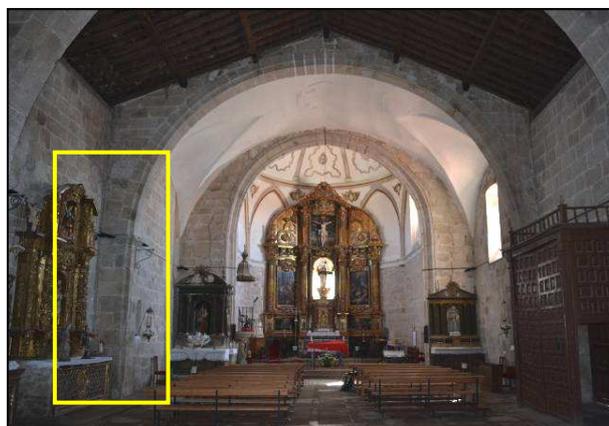
Decimos casi por completo porque llama la atención que en el muro Norte, primer y segundo tramo, aparecen restos de morteros y enlucidos de color que continúan detrás las pilastras sobre las que asientan los arcos fajones. Estas pilastras fueron adosadas en fechas posteriores a la edificación del muro, que en parte es lo conservado de la primitiva fábrica románica y en parte es de la reforma del siglo XVI. Dicho de otra manera, estos restos de morteros que encontramos son anteriores a la disposición de las pilastras (Figs. 8 y 9).

Fig. 8 - Pilastras tras la que se encuentran restos de mortero.

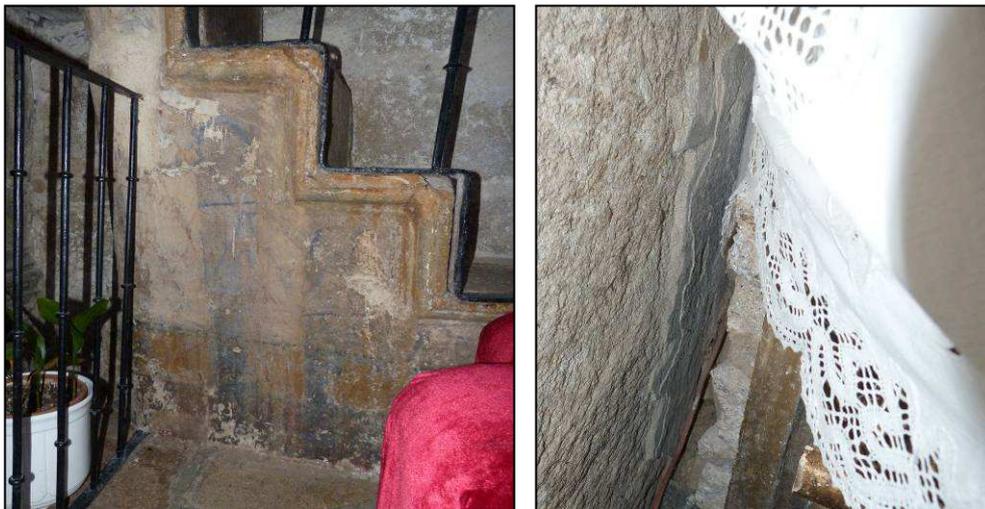
También se comprueba la presencia de enlucidos de color y de imitación de mármoles, propios de siglo XVIII y XIX, según los restos aún visibles en la parte inferior de algunos muros, que curiosamente no retiraron durante la última reforma en su totalidad, y tras algunos de los retablos de la nave, por ser zonas a las que no se tiene acceso a no ser que se desmonten mazonerías y altares (Fig. 10).

Fig. 10 - Restos conservados de enlucidos a imitación de mármoles en la escalera del púlpito. A la derecha, restos de capas de morteros, enlucidos y enlucidos en el lateral de una mesa de altar de la nave.
