ESTUDIO Y DOCUMENTACIÓN DE CONJUNTOS DE PINTURAS MURALES EN LA COMARCA DE SAYAGO (ZAMORA)

2012

Estudio y documentación de conjuntos de pinturas murales en la comarca de Sayago (Zamora)

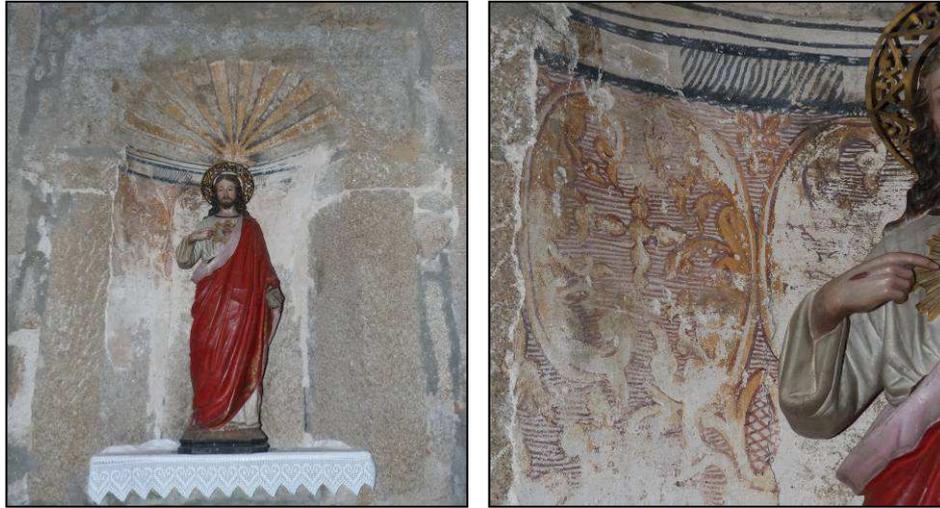
También se han conservado, en una hornacina situada en el primer tramo de la nave, las pinturas que orlan su interior, que pueden datarse en torno al siglo XVII, a modo de esgrafiados con motivos de roleos vegetales según modelo tomado de plantilla sobre fondo rayado (Fig. 11).

Fig. 11 - Vista de la hornacina abierta en el muro, con la figura de un *Sagrado Corazón de Jesús*. A la derecha, detalle de las pinturas decorativas.

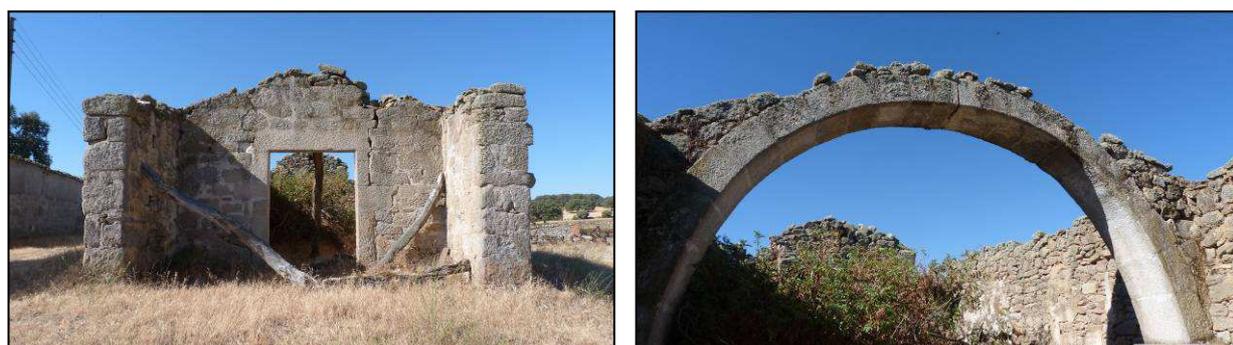
Es un pequeño edificio a las afueras del pueblo que se encuentra en estado de ruina, desprovisto de cubierta y con los muros a punto de ceder (Fig. 5). Hasta hace pocos años aún podían apreciarse las pinturas murales en algunos puntos de los muros, según los vecinos, pero hoy día apenas quedan restos de los antiguos morteros y vestigios de trazos y de color (Fig. 6).

Fig. 5 - Vista del acceso a la ermita. El único arco fajón que sustentaba la cubierta desaparecida aún se mantiene en pie.

Existe una iniciativa de recuperación de este pequeño edificio por parte del Ayuntamiento, pero la falta de financiación lo ha impedido hasta el momento. Mientras tanto, el edificio continúa su degradación y únicamente nos queda dejar documentada su existencia, así como de los escasos restos de pinturas, antes de su definitiva desaparición.

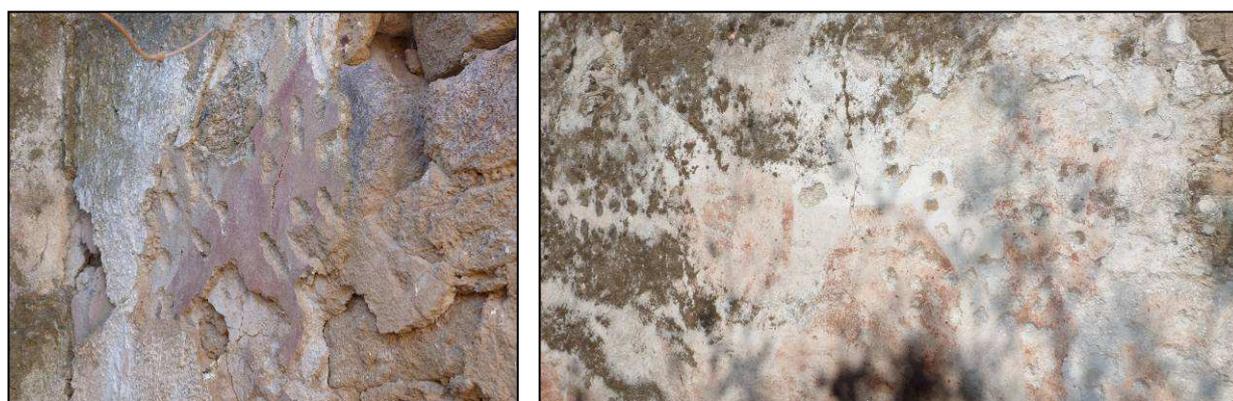
Fig. 6 - Restos de morteros y pinturas. Aún pueden verse los picados sobre el sustrato pictórico para recibir los encalados. A la derecha, detalle de las piernas de una figura, sobre un fondo rojo

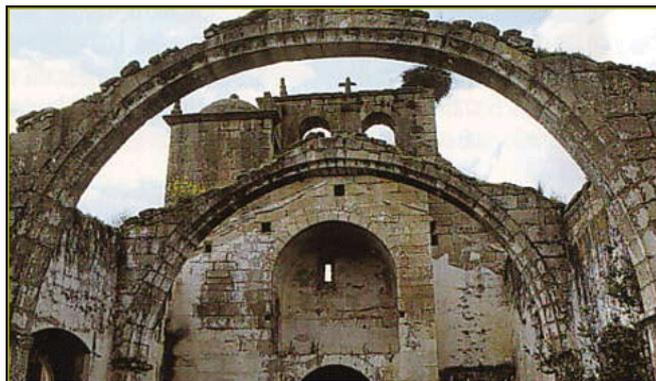
Fig. 7 - Vista desde la cabecera de la antigua iglesia de San Miguel antes de su rehabilitación: se ven sobre los muros los restos de encalados que debían cubrir todo el interior del templo, y bajo los cuáles se conservaban las pinturas murales¹.

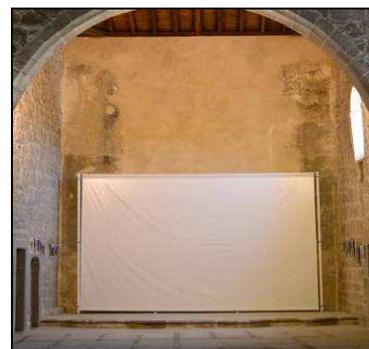
No hemos podido contemplar estas pinturas en conjunto porque delante del muro, aproximadamente a 50 cm del mismo, se ha colocado un gran lienzo blanco para la proyección de películas. Sin embargo podemos acceder a ellas por la parte posterior y contemplarlas, aunque de forma soslayada (Fig. 9).

Fig. 9 - Vista general del muro testero.

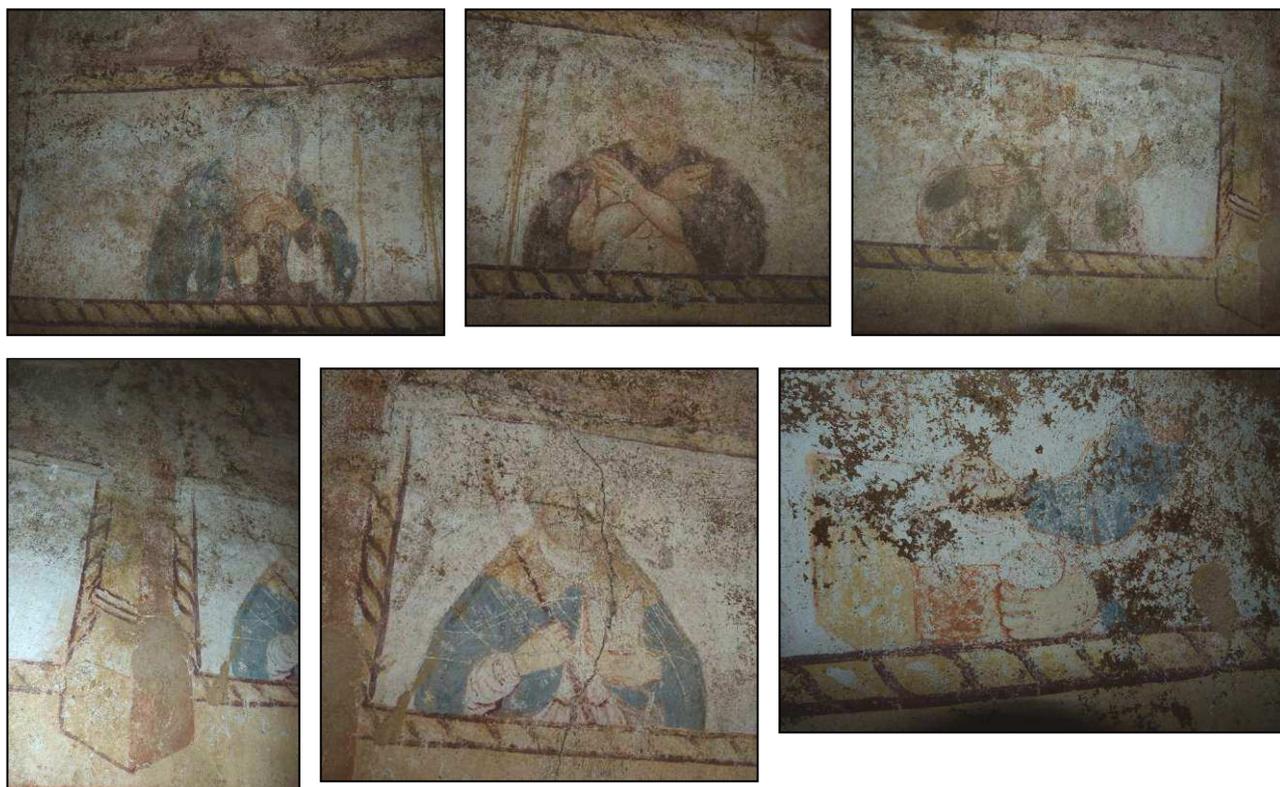
El retablo fingido, situado en el centro del paramento y de corte goticista, conserva la parte de la predela dividida en escenas con bustos de figuras: Las escenas se enmarcan con líneas de sogueado y se separan con pilastras que conformarían la estructura del retablo, de tres calles siendo la central más ancha (Fig.10).

Fig. 10 - Arriba, detalles de la calle central de la predela, con los bustos de la *Virgen María*, *Cristo resucitado* y *San Juan*. Debajo, detalle de una de las pilastras divisorias, busto de un santo obispo y uno de los evangelistas sobre un *scriptorium*.

Se advierten numerosos deterioros como consecuencia de haber estado a la intemperie, sin cubierta: humedades y agua que causan la aparición de sales, hongos y manchas, líquenes (Figs. 10 y 20) y disgregación del mortero en algunos puntos. Por esta exposición a duras condiciones ambientales el polvo y la suciedad que encontramos en la superficie se haya muy adherida y vela la contemplación de lo que aún se conserva.

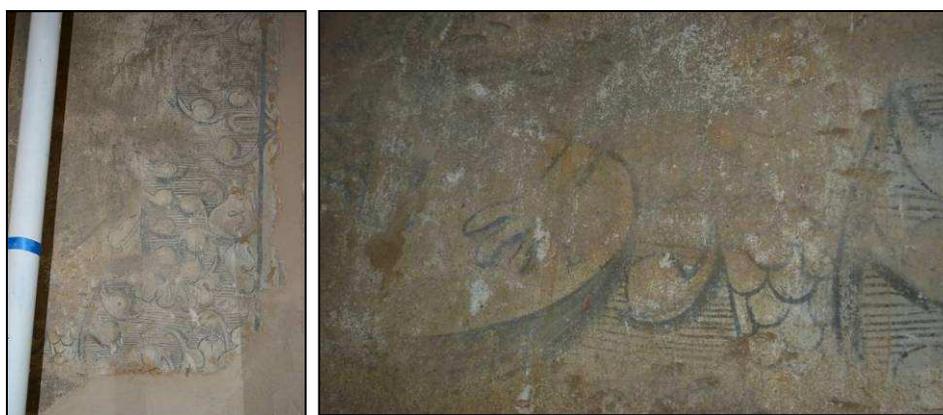
El retablo se rodea de un fondo a modo de paños decorativos de motivos ornamentales *a lo romano*, con grandes roleos vegetales y animales fantásticos sobre un fondo rayado, a modo de esgrafiado y en grisalla (Fig.12).

Fig.12 - Paño decorativos de los laterales del muro. A la derecha, detalle de un animal fantástico con cola de escamas y patas de ave., sobre el fondo rayado

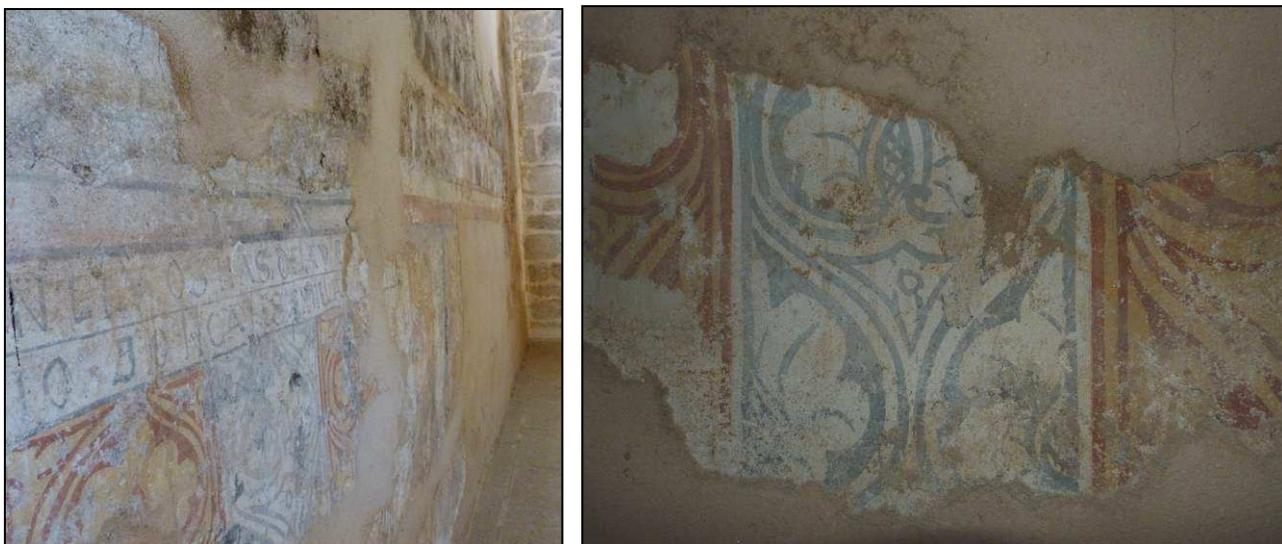
A modo de zócalo, bajo el retablo y en todo el perímetro del muro (8,10 m de ancho), se dispone una imitación de paños textiles de franjas verticales, como si de cortinajes se tratara, en alternancia de color, con motivos repetitivos realizados según modelo de plantilla que también aparecen en otros conjuntos pictóricos (Fig.13). En un lateral puede leerse parcialmente una larga inscripción que indica la autoría de las pinturas, cómo se financiaron y el año de ejecución (Fig.14).

Fig. 13 - Vista del zócalo, con la inscripción, y detalle de la franjas verticales.

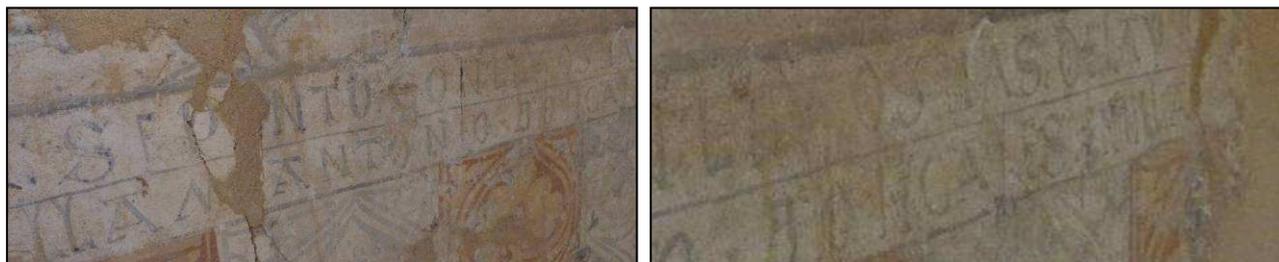
Fig. 14 - Podemos transcribir en parte la inscripción. La fecha está parcialmente perdida, pero pensamos que puede corresponder al momento de finalización del templo, en el año 1527.

“(…) ORA : SE P(I) NTO : CON LIMOSNAS : DE LA YGLES(IA)
 (…))LLAM(…) ANTONIO ÇONCALES : EN EL : AÑO M(…)XVI(…)…”

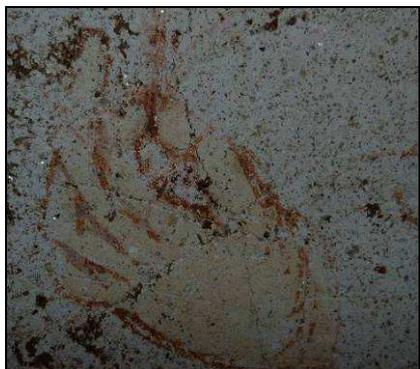
Fig. 15 - Detalle del dibujo preparatorio en sienca, visible en las manos de las figuras de la predela.

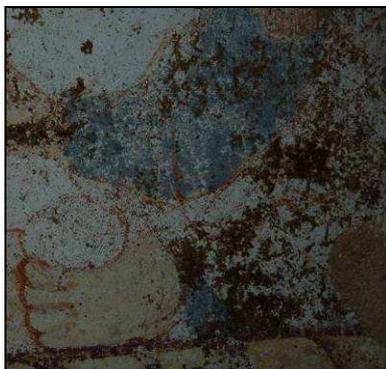
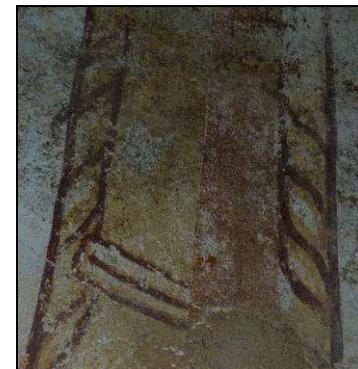
Fig. 16 - Predela, detalle de columna y soqueado cuyos trazos más oscuros están realizados en secco.

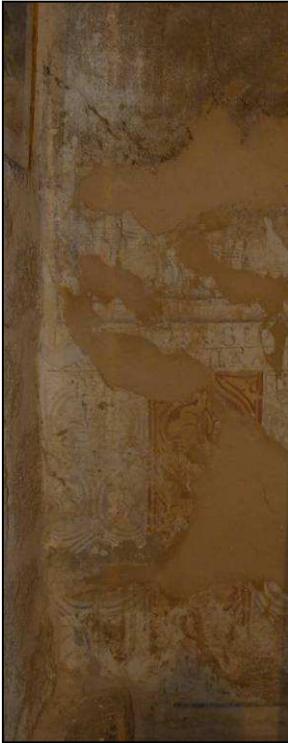
Fig. 19 - Detalle del cemento aplicado en el lateral izquierdo.

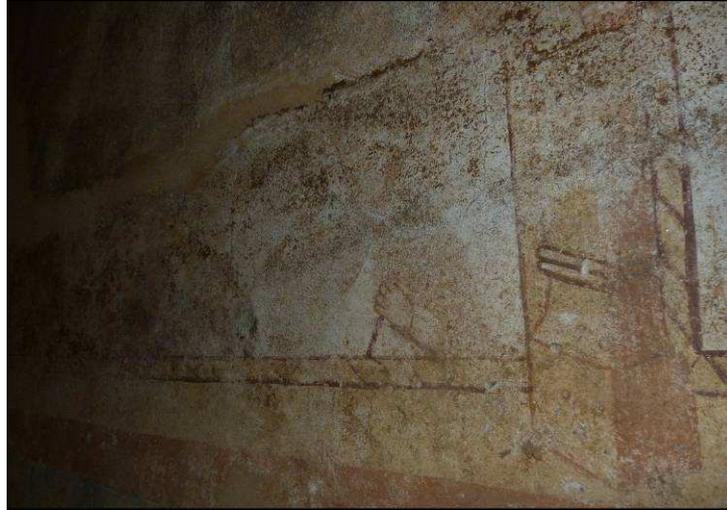
Fig. 20 - Detalle de pequeños líquenes y suciedad existentes por toda la superficie pictórica.

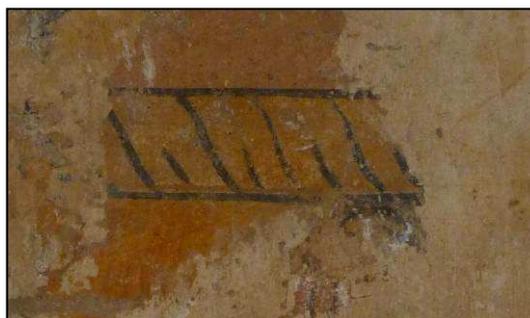
Son los únicos restos de pinturas murales conservados en la nave, y se encuentran prácticamente ocultos bajo una capa de encalado, lo que obviamente ha favorecido su conservación. Podemos constatar que se trata de varias escenas enmarcadas en cenefas simples a imitación de sogueado, escenas cuyo tamaño parece variar según la altura a la que se disponen, siendo la inferior de mayores dimensiones que su inmediata superior (Fig. 21). En la parte inferior una franja oscura a modo de zócalo recorre el muro y que correspondería a un enlucido superpuesto de periodos posteriores. Seguramente las pinturas escenificadas cubrían gran parte de los muros de la nave, al igual que el retablo de la cabecera, lo que nos da idea de la magnitud que pudo llegar a tener este conjunto de pinturas, a tenor de su evidente calidad, como veremos más adelante, y que no desmerecen en absoluto con las conservadas en otras poblaciones más conocidas, como las de Fernandiel en Muga de Sayago.

Fig. 21 - Vista general del muro de la Epístola y extensión del encalado que se respetó durante la rehabilitación del edificio, encalado bajo el cual constatamos la existencia de pinturas murales. A la derecha, detalle de la cenefa con motivo de sogueado que divide las escenas.

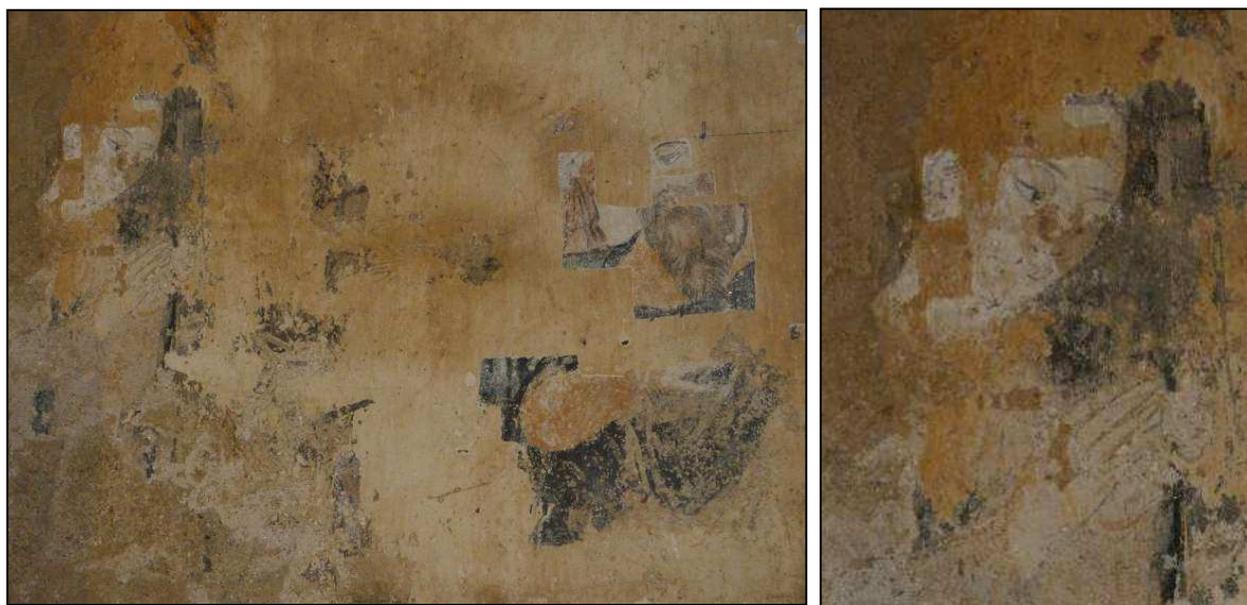
Observamos que en origen las pinturas se dividían en, al menos, tres registros de los que aún podemos encontrar cinco escenas que están incompletas. Reconocemos en la escena inferior la representación de un posible *Nacimiento* con las figuras de San José y Virgen María (Fig. 22 y 23). En la escena situada sobre esta no reconocemos el tema, pero se distingue un personaje, posiblemente un monje a tenor de la tonsura de su cabeza, que parece inclinarse y extender sus brazos hacia otra figura sentada de mayor tamaño (Fig. 24).

Fig. 22 - Escena del *Nacimiento*, con las figuras de la Virgen María y San José, a tamaño casi natural. En la imagen de la derecha, detalle de la figura de la Virgen. Esta escena tiene una anchura aproximada de 1,36 m.

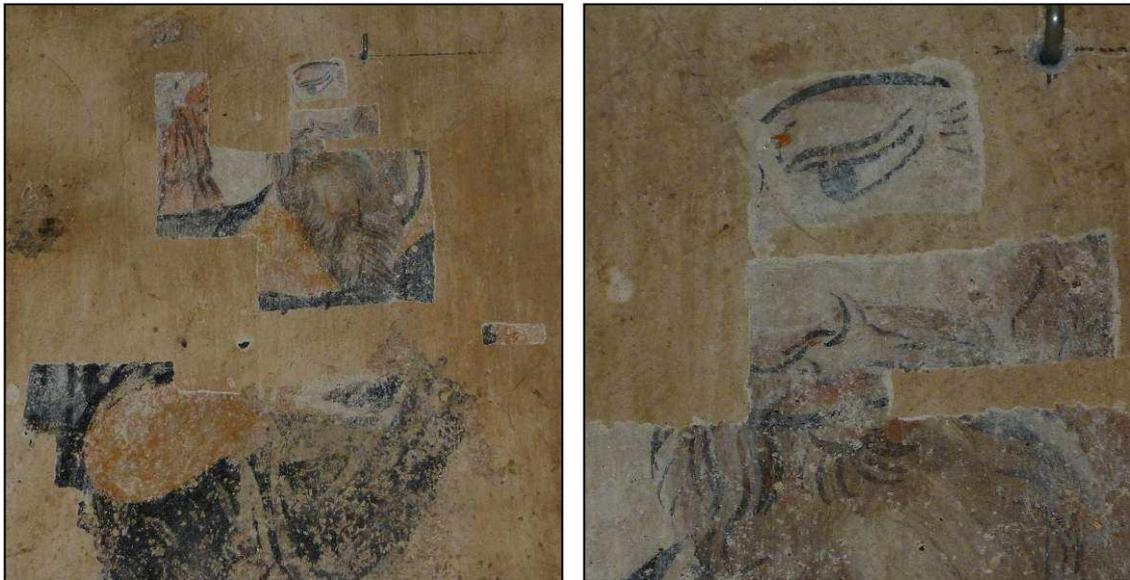
Fig. 23 - Detalle de la figura que identificamos como San José, hombre barbado y vestido con una túnica oscura, posando la mano diestra sobre el pecho. Sobre su hombro aparece otra pequeña figura con túnica roja. A la derecha, un detalle del rostro.

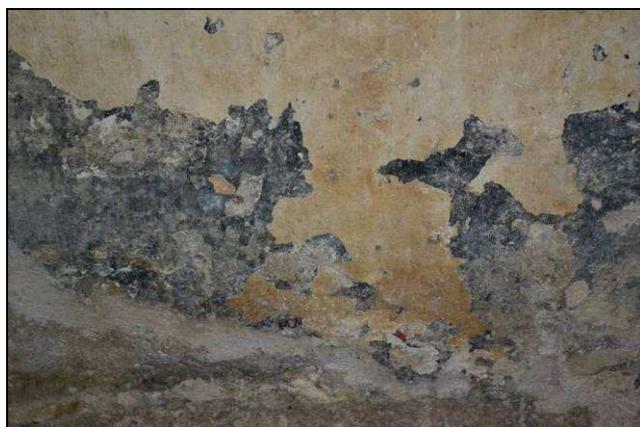
Se encuentran en muy mal estado de conservación, presentando riesgo de desprendimiento, pues el mortero se encuentra disgregado en la zona inferior (Fig. 25), existen oquedades en la que ha perdido su adherencia al muro, sucediendo lo mismo en los bordes. La mayor parte de la superficie se encuentra cubierta por encalados, lo que en parte las protege, pero esto también supone un deterioro, pues se están desprendiendo: algunos son finos y otros son considerablemente gruesos, lo que puede resultar en un arranque (Fig. 26).

Fig. 25 - Detalle de la zona inferior derecha: superposición de encalados, disgregación y bordeados con cemento para evitar desprendimientos

Realmente merece la pena actuar sobre estas pinturas murales: consolidarlas, descubrir el resto de la pintura oculta bajo el encalado, y estudiarlas en profundidad. Así mismo, se hace necesario proteger en especial las zonas inferiores pues, además de presentarse muy deterioradas, son las zonas más expuestas a la acción del hombre: golpes, rozaduras, grafitis, desencalados... por ser lugar de reunión y en cierto modo almacén del mobiliario que precisan para las mismas. Es de señalar que, a pesar de sorprendentemente haberse conservado este panel, en la actualidad no se cuida tanto su respeto, pues encontramos líneas incisas, grafito, alcayatas, clavos e incluso alguna obra expuesta sobre la mismas (Fig. 27).

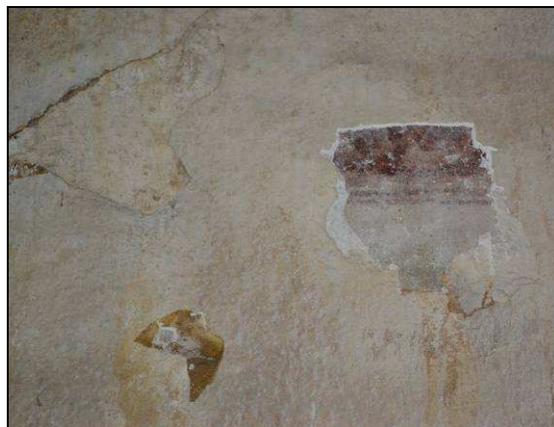
Fig. 26 - Detalle de varias zonas donde se aprecia el grosor de los encalados.

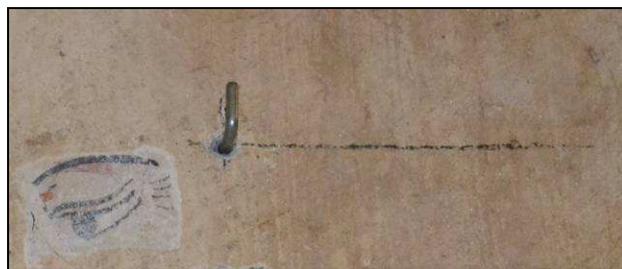
Fig. 27 - Detalle de una de las alcayatas y una de las fotografías de una exposición colgada sobre las pinturas.

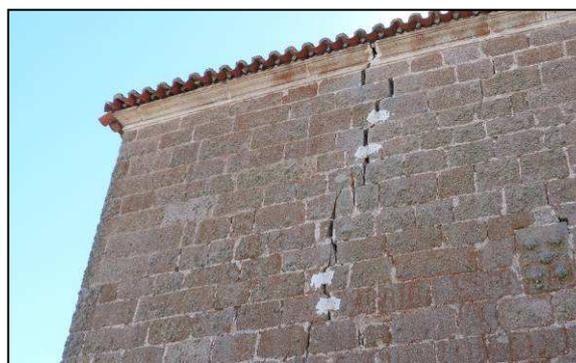
La cabecera se encontraba hasta hace poco tiempo en riesgo de desplome, y por ello se han realizado obras de reparación que han evitado en parte el problema⁸. Sin embargo, los testigos de control dispuestos sobre la grieta al exterior del muro testero demuestran que el problema no se ha solventado (Fig. 9).

Fig. 9 - Testigos de control en una grieta de la cabecera.

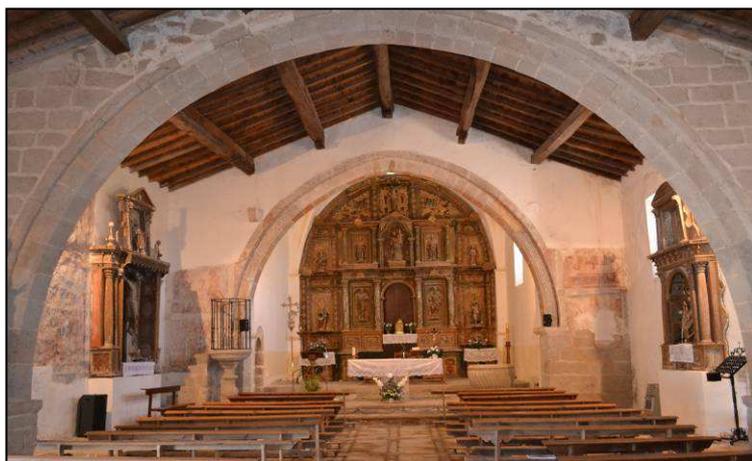
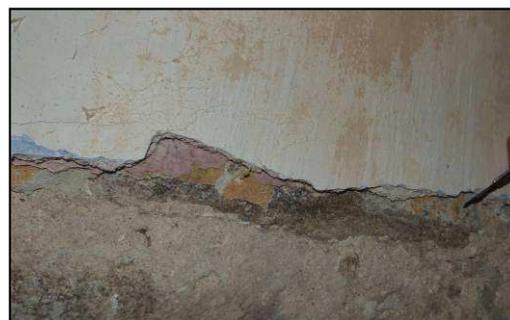
Fig. 10 - Vista general del interior del templo. A la derecha estratificado de los numerosos enlucidos sobre los muros de la cabecera.

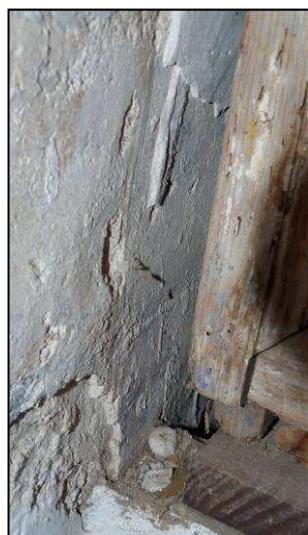
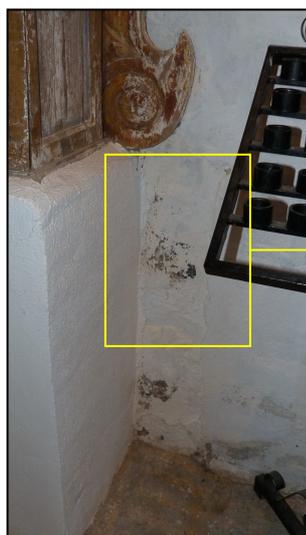
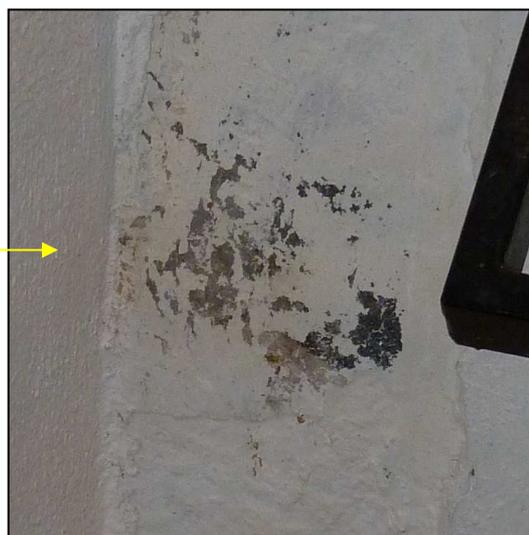
Se localizan pinturas murales *visibles* en el primer tramo de la nave: en el muro del Evangelio y ambos muros laterales e intradós del arco triunfal. Similares a otros conjuntos de la zona⁹, son pinturas que pertenecen al mismo momento de ejecución, divididas en escenas con el tipo de cenefa divisoria trabajada a plantilla con motivos romboidales, y que podemos datar en las primeras décadas del siglo XVI. La temática representada refiere a santos protectores y la *Pasión de Cristo*. Los encalados sobre las pinturas debieron ser numerosos a lo largo de los años, algunas de las capas son enlucidos de color, como así se aprecia en los muros de la cabecera, donde se ven decoraciones con imitación de zócalos (Fig. 10). No se descarta la continuidad de escenas bajo el encalado de los muros detrás de los retablos (Fig. 11).

Fig.11 - A la izquierda, detalle de continuidad de las pinturas bajo encalado, tras el retablo del muro del Evangelio. A la derecha, restos de pintura mural bajo encalado junto al retablo situado en el muro de la Epístola.

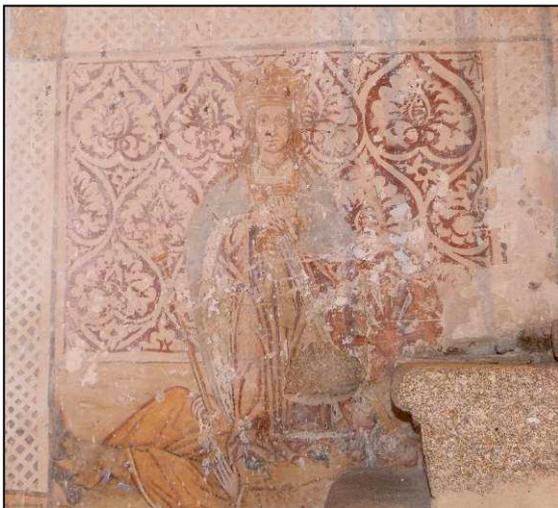
Fig. 16 y 17 - Escena del Triunfo de Santa Catalina y detalle, a la derecha, del emperador Maximino bajo los pies de la santa. El púlpito oculta parte de la escena.

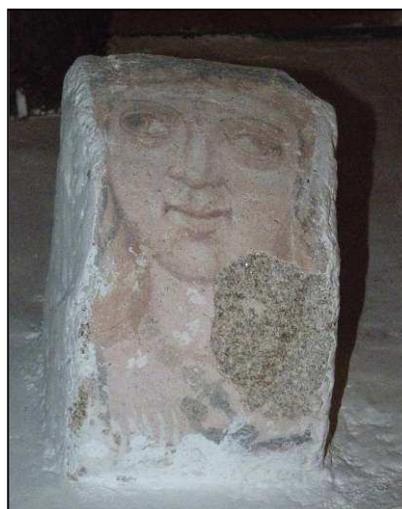
Fig. 18 - Detalle de una cabeza de mujer pintada en el canzorro del paramento izquierdo del arco triunfal.

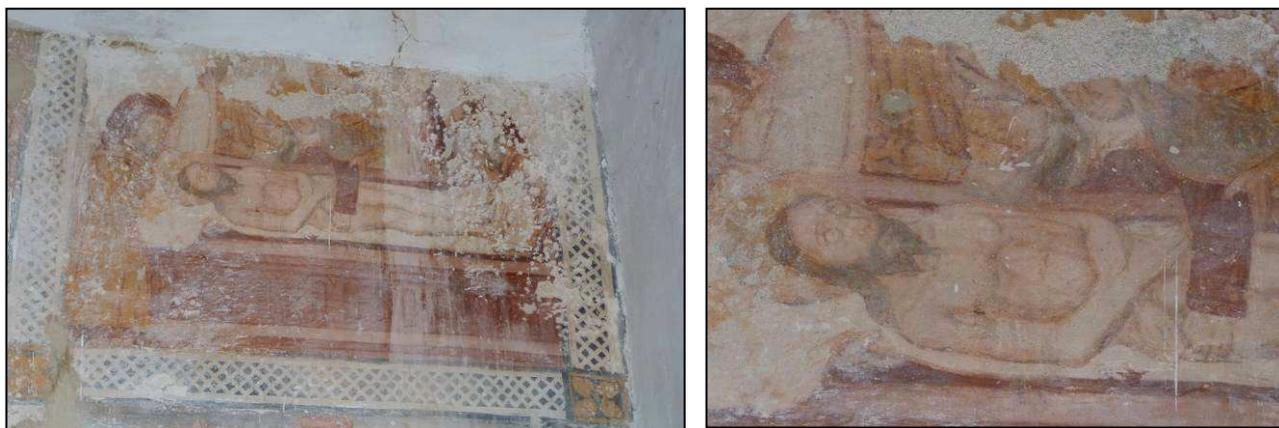
Al igual que el anterior se conservan dos registros (Fig. 13): el superior representa la escena evangélica que culmina el ciclo de la Pasión, el *Entierro de Cristo* (Fig.19), con la figura de Jesús sostenida sobre una sábana en el momento de introducirlo en el sepulcro por *Nicodemo* y *José de Arimatea*. En segundo plano, la Virgen se inclina sobre él mientras varias figuras la sostienen.

Fig. 19 - Escena del Santo Entierro. A la derecha, detalle de la figura de Cristo abrazado por la Virgen

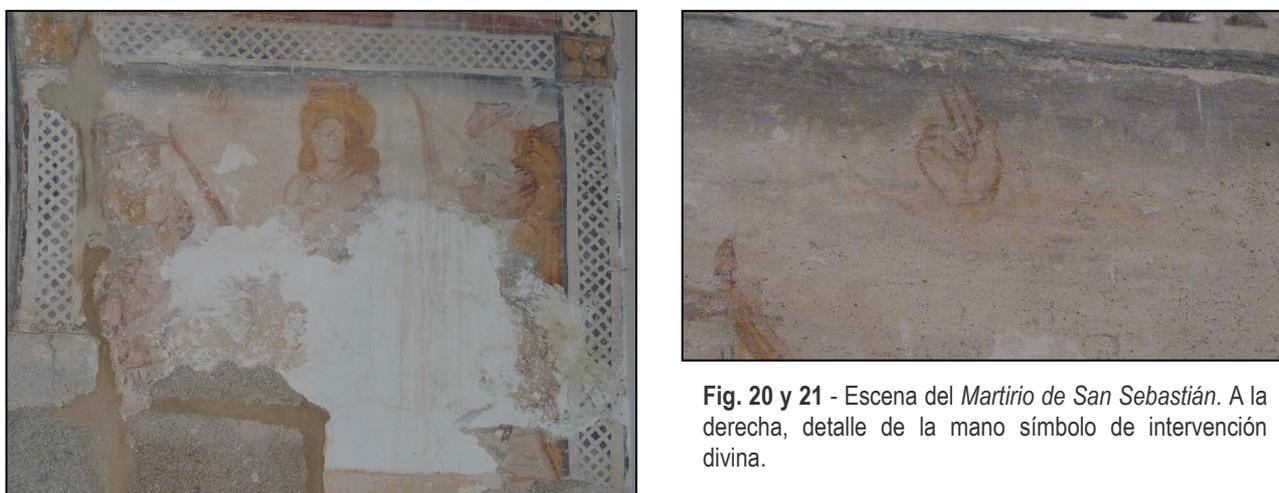
La escena inferior (Fig. 20) es una representación del *Martirio de San Sebastián*, tema hagiográfico ampliamente difundido desde la Edad Media y que supone un paralelismo con la Pasión de Cristo: frente a la iconografía anterior es ya en el siglo XV cuando empieza a representarse al santo como hombre joven, desnudo y atado a un árbol mientras los soldados le lanzan flechas¹⁰. En circunstancia semejante la intervención divina no se hace esperar, por ello en el momento de la expiación el santo dirige su mirada a lo alto y recibe la bendición divina, aquí representada como una pequeña mano que asoma entre las nubes. (Fig. 21). San Sebastián fue, para los artistas de la Edad Media, el mártir por excelencia, tema que se mantiene durante el siglo XVI y del que encontramos numerosos ejemplos en varios conjuntos murales de la comarca¹¹.

Fig. 20 y 21 - Escena del *Martirio de San Sebastián*. A la derecha, detalle de la mano símbolo de intervención divina.

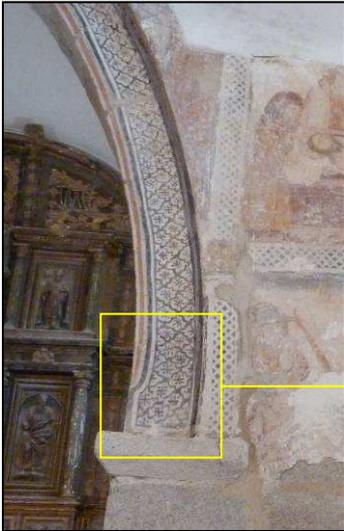
Fig. 22 - A la izquierda, extradós del arco triunfal y detalle del motivo decorativo.

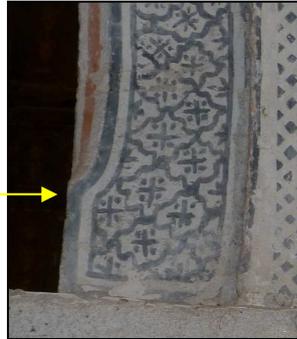
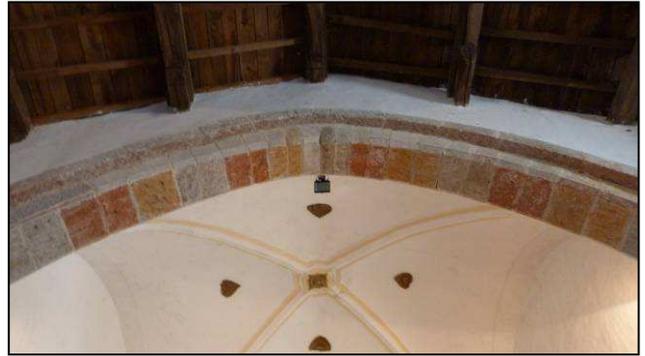
Fig. 23 - Vista del intradós del arco triunfal.

Encontramos también otros frisos decorativos realizados a mano alzada que delimitan escenas (Fig. 33) o que funcionan como motivo decorativo principal (Fig. 22). Podemos encontrar los mismos motivos en las pinturas del primer tramo de la nave de Carbellino.

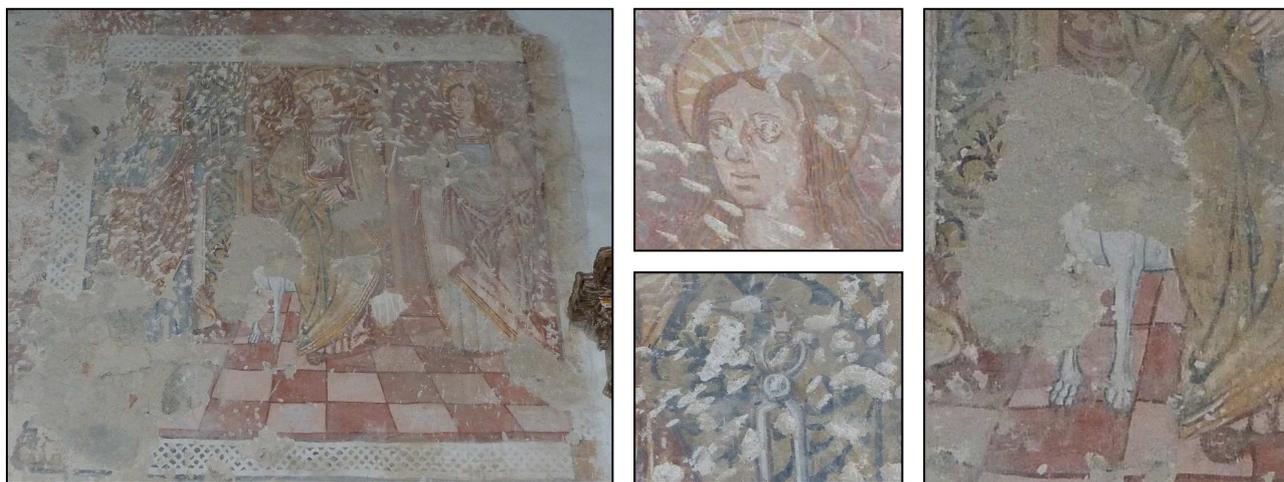
Fig. 25 - A la izquierda, vista general de la escena. En el centro, detalles del rostro de *Santa Lucía* y de la tenaza que sostiene una muela en su extremo, atributo de *Santa Apolonia*. A la derecha, las patas y cabeza del animal a los pies de la figura central.

De nuevo se repite la división en dos registros, esta vez de mayor tamaño (Fig. 24), separados con la cenefa decorativa de plantilla con motivos de rombos, al igual que el resto de las pinturas. En la escena superior, y sobre un fondo de paños adamascados de bandas verticales¹² y solados con perspectiva en único punto de fuga, se representa la figura de tres santas protectoras con sus atributos personales. A la izquierda *Santa Apolonia*, con las tenazas del martirio (Fig. 25); a la derecha, *Santa Lucía*, que lleva una bandeja con sus ojos. En el centro la figura de una mártir que Valdueza y Panero¹³ identifican como *Santa Inés* al entender que el animal a sus pies es un *cordero*, pero la parte conservada asemeja en mayor medida la cabeza y las patas de un *perro*, por lo que existe la posibilidad de que la santa representada sea *Santa Quiteria*¹⁴.

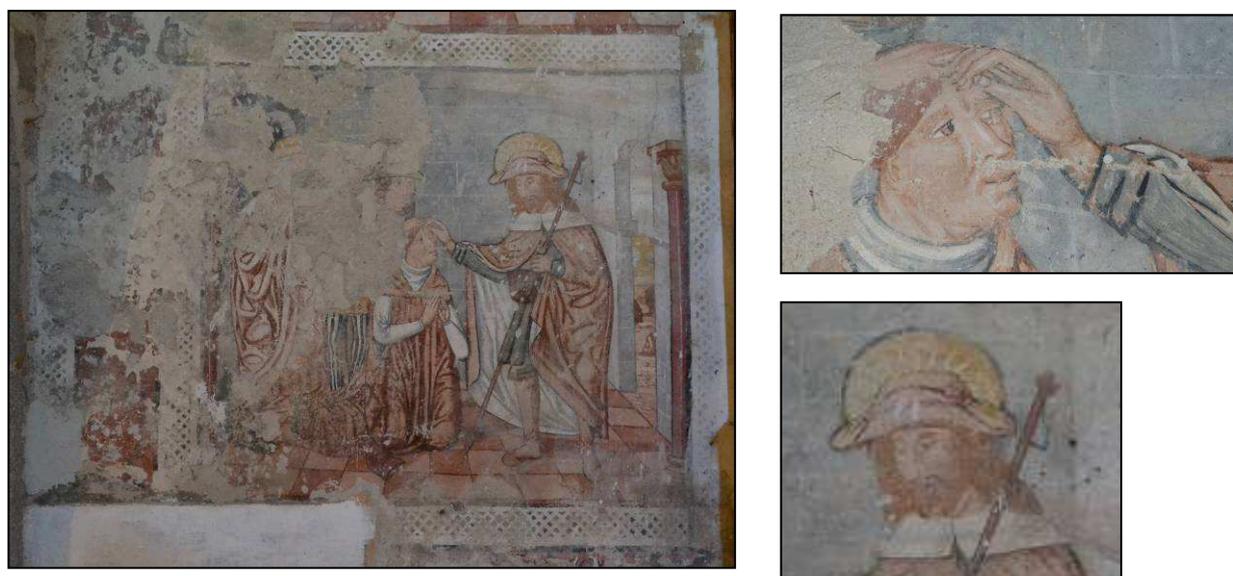
Fig. 26 - Vista de la escena inferior. A la derecha, detalles de las figuras de Hermógenes y de Santiago.

En la escena inferior se representa el tema de *La Conversión de Hermógenes por el apóstol Santiago*, según los Hechos apócrifos, representados en el interior de una arquitectura, siguiendo el diseño de solado de la escena superior en perspectiva. Hermógenes, de rodillas, recibe la bendición de Santiago, que viste de peregrino. A la izquierda, varios personajes acompañan la escena (Fig. 26).

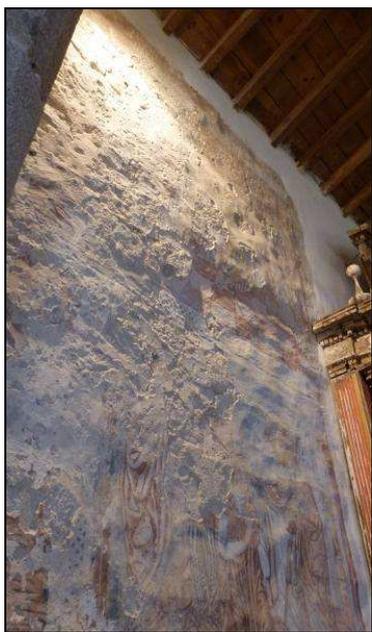
Fig. 27 - Superficie irregular del muro B.

En conjunto, las pinturas murales no presentan un buen estado de conservación, destacando el riesgo de pérdida en el muro B debido a que presenta unas alteraciones más acusadas, en parte por la mayor irregularidad de su superficie (Fig. 27). Existen numerosas pérdidas del sustrato como consecuencia de la decohesión del mortero, golpes y picado del mismo para superponer encalados (Fig. 34). También existen alteraciones debidas al agua, como sales y escorrentías, que velan y ensucian la superficie pictórica, ocultándola en parte; como también lo hacen llagueados recientes cuya intención parece que es *sujetar* la pintura para evitar su desprendimiento (Fig. 35). Convendría actuar sin mucha demora sobre estas pinturas para asegurar su conservación.

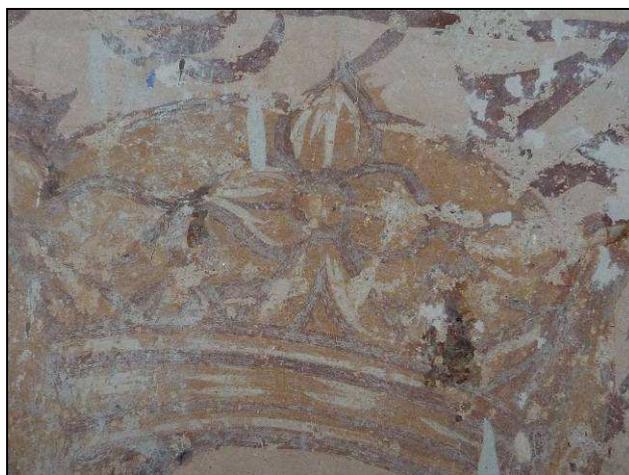
Fig. 28 - Posibles aplicaciones en seco en la corona de Santa Catalina: perfilado en oscuro y luces en blanco, escena inferior, muro A.

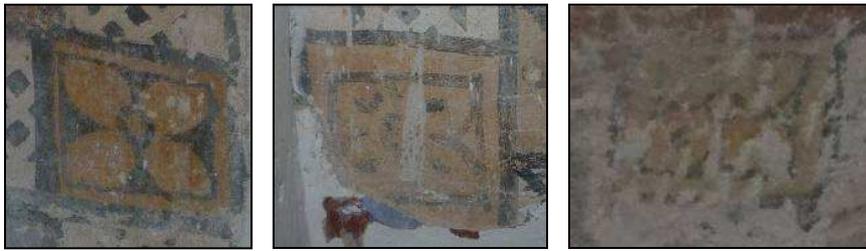
Fig. 30 - Motivos florales en los encuentros de las cenefas. Izquierda: escena de San Sebastián, muro C. Centro: Santa Catalina, muro A. Derecha: escena de las tres santas, muro B.

Acorde con otras localidades, vemos también el uso de fondos imitando brocados (Fig. 29), y el uso de cenefas realizadas a plantilla, que dividen las distintas escenas, cuyos encuentros en las esquinas están decorados con un motivo floral característico (Fig. 30).

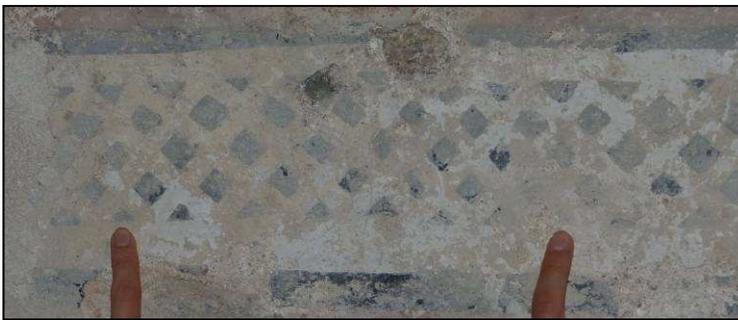
Fig. 31 - Plantillas identificadas en el muro B: arriba, por comparación; abajo, por irregularidades en el motivo al trasladar la plantilla longitudinalmente, puede verse el corte vertical en los rombos

En cuanto a las cenefas, éstas miden 8,5 cm de ancho, como en la mayoría de las localidades. Se ha localizado una plantilla, por comparación de rombos, en la cenefa horizontal inferior de la escena de la *Conversión de Hermógenes* en el muro B, determinándose su largura de 20 cm (Fig. 31, arriba). Por irregularidades en el motivo geométrico al trasladarse longitudinalmente la plantilla, se han detectado otras dos: una en la cenefa horizontal entre ambas escenas del muro B (Fig. 31, abajo), y otra en el muro C, en la cenefa vertical derecha de la escena de San Sebastián (Fig. 32).

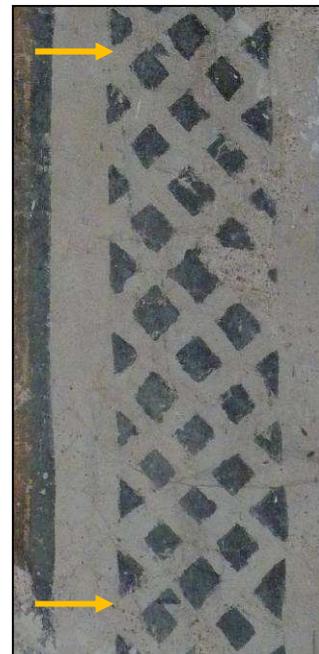
Fig. 32 - Plantilla en el muro C.

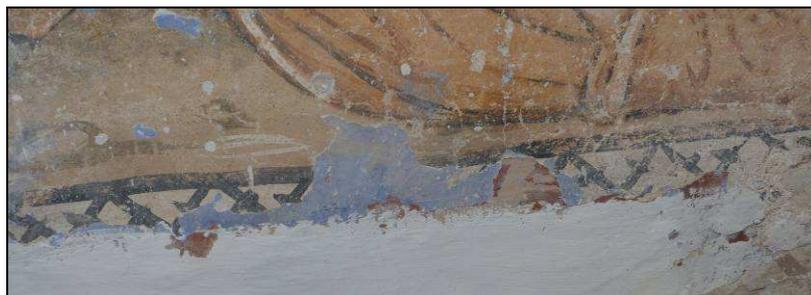
Fig. 33 - Decoración a mano alzada en cenefa horizontal que delimita la escena inferior del muro A.

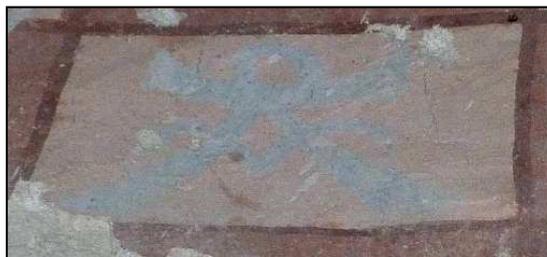
Fig. 33 - Detalle de la letra alfa en la escena superior del muro B.

Destacamos también un motivo que aparece repetido hasta cuatro veces en el solado de la escena de las tres santas en el muro B. Se trata de una letra A, alfa, que aparece en blanco sobre el color rosado claro de la fila inferior del enlosado y que ponemos en relación con la marca incisa en el arco de la portada principal (Fig. 33).

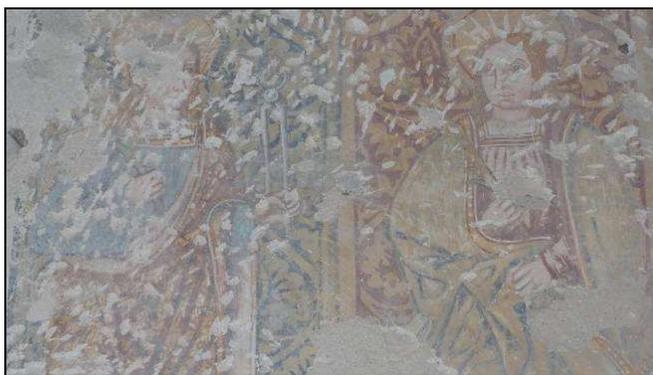
Fig. 34 - Izquierda: muro A, escena inferior: pérdida de mortero por roces y golpes. Derecha: muro B, picado para recibir encalado.

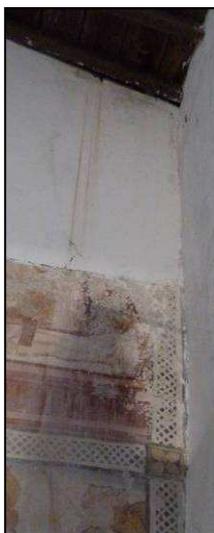
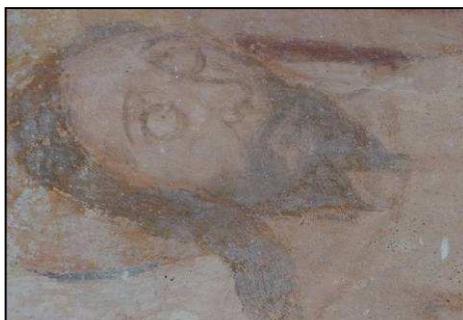
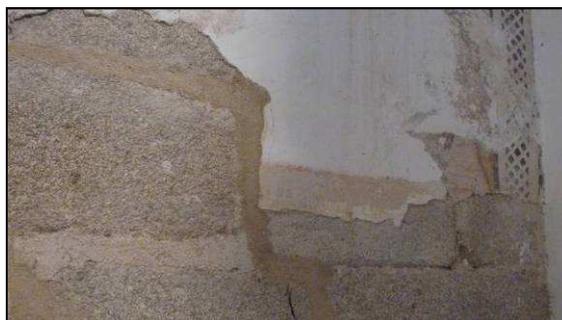
Fig. 35 - Escorrentías, blanqueamiento por sales y llagueados recientes localizados en el muro C.

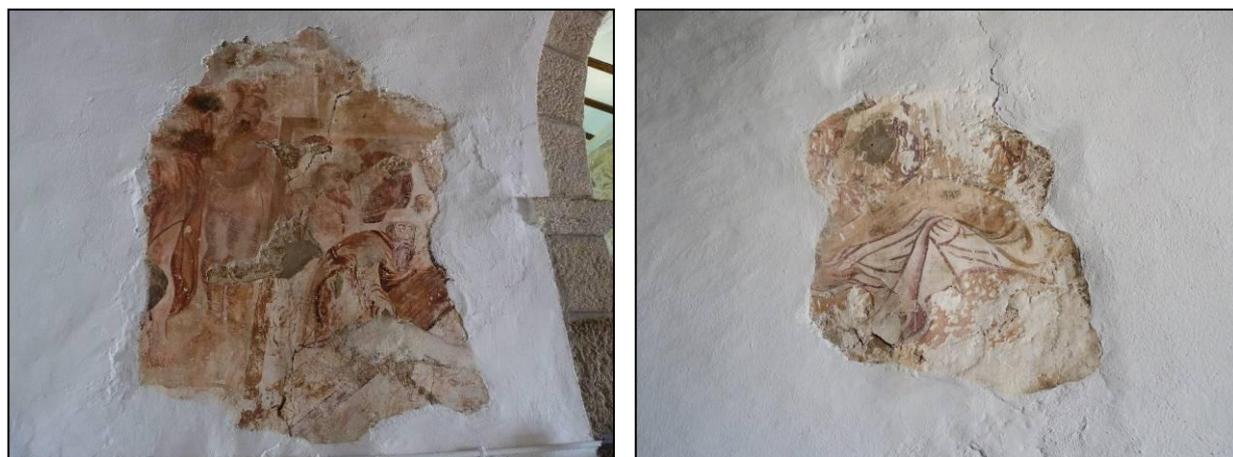
Fig. 5 - Vista de las pinturas conservadas a ambos lados del arco triunfal, en el lado del Evangelio y de a Epístola, respectivamente.

Se localizan dos pequeñas escenas parciales en el brazo del crucero frente a la nave, de unas dimensiones visibles aproximadas de 1,30 m de ancho la situada en el lado izquierdo del crucero, y de 0,90 m la del derecho. No se llegan a apreciar líneas de enmarque que evidencien si se trataban de escenas en un conjuntos más amplio, o si las pinturas se desarrollaban libremente en todo el paramento (Fig. 5), pero alguna de las figuras representadas tienen un gran tamaño, lo que puede dar una idea de su desarrollo.

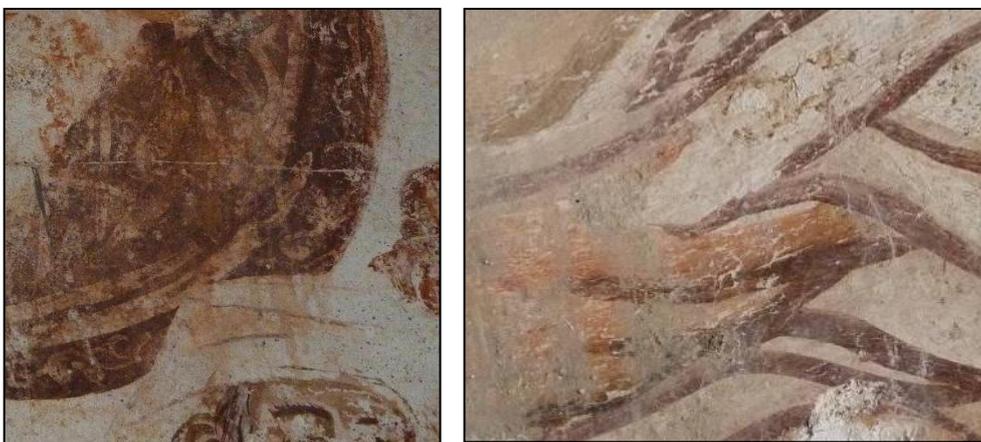
Fig. 9 - Detalles de las pinturas, realizadas con grandes retoques en seco.

Los escasos restos conservados parecen indicar que se trataba de una técnica mixta, fresco y seco, es decir, la mayor parte de los retoques y trazos de color se realizaron cuando el mortero ya estaba seco. Esta capa de mortero es única, es ambas escenas, de aproximadamente 1 cm de grosor, aunque irregular y bastante burdo. La ejecución es muy rápida, realizada por una mano experimentada que conoce el motivo representado, lo cual no es que responda sólo a una calidad en la ejecución si no a que es un dibujo que ha sido realizado en otras ocasiones. La gama de color le confiere un aspecto prácticamente monocromo, en tonos sienas, ocre, morado y blanco.

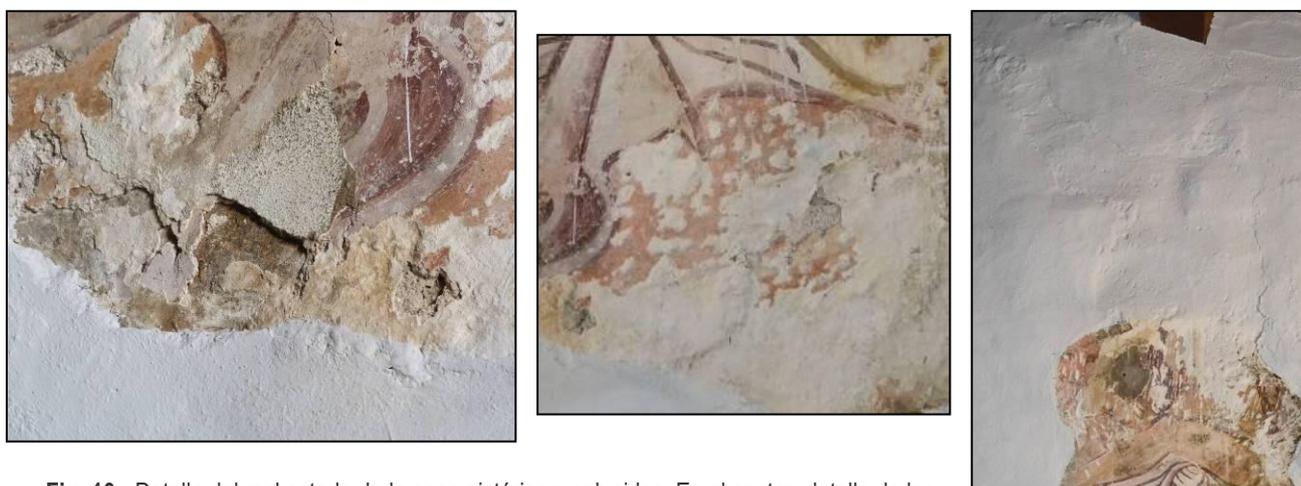
Su estado de conservación es pésimo, de hecho algunas zonas se sostienen con el añadido de parcheados de cemento blanco y el reciente enlucado que cubre las paredes, aunque también son causa de alteración por sí mismas, algunas zonas que conservan pinturas han sido cubiertas. Las pinturas presentan ahucamiento por pérdida de adherencia al muro. En su momento fueron picadas según zonas para recibir las capas de cal superpuestas, por lo que su lectura se dificulta aún más.

Fig. 10 - Detalle del mal estado de la capa pictórica y enlucidos. En el centro, detalle de los picados, algunos relleno de cal. A la derecha, detalle de zona oculta por el enlucado.

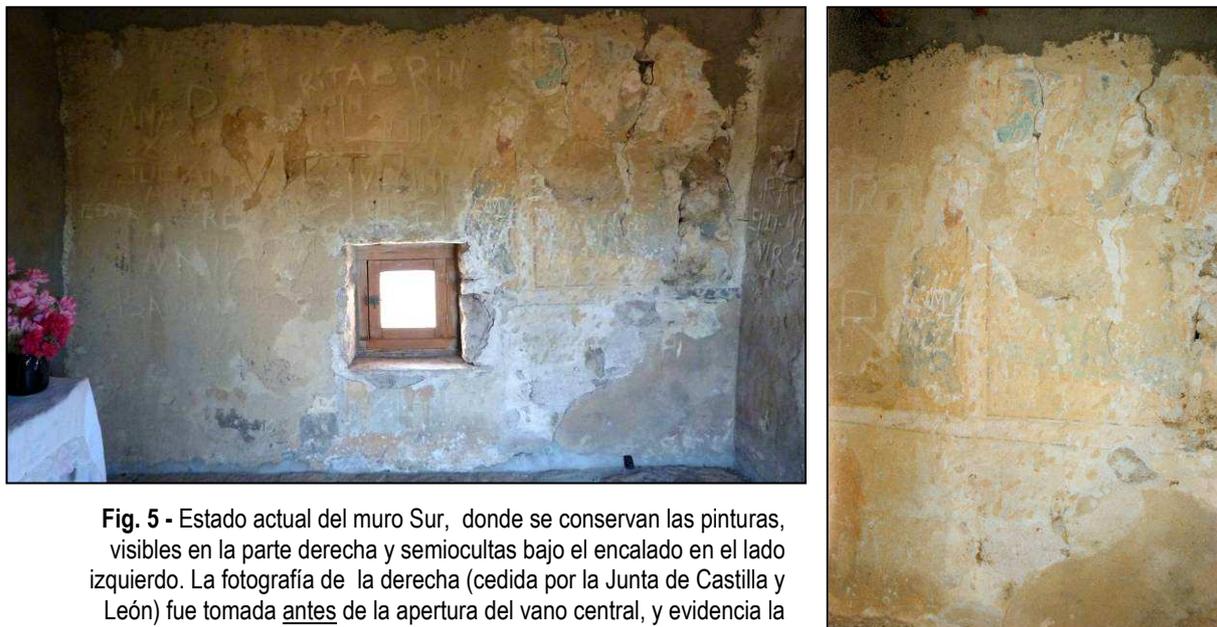
Fig. 5 - Estado actual del muro Sur, donde se conservan las pinturas, visibles en la parte derecha y semiocultas bajo el encalado en el lado izquierdo. La fotografía de la derecha (cedida por la Junta de Castilla y León) fue tomada antes de la apertura del vano central, y evidencia la destrucción de las pinturas de esa zona.

Las pinturas visibles se localizan en el muro frontero a la puerta, aunque no se descarta que bajo el encalado del resto de los muros estas pinturas tengan continuidad. Las dimensiones de este muro son de 3,43 m. La reforma del edificio, que como ya hemos mencionado se realizó hace pocos años, ha afectado directamente a las pinturas al disponer un vano en el centro del muro para aportar más luz al interior, lo que ha provocado su destrucción parcial (Fig.5).
