ESTUDIO Y DOCUMENTACIÓN DE CONJUNTOS DE PINTURAS MURALES EN LA COMARCA DE SAYAGO (ZAMORA)

2012

Estudio y documentación de conjuntos de pinturas murales en la comarca de Sayago (Zamora)

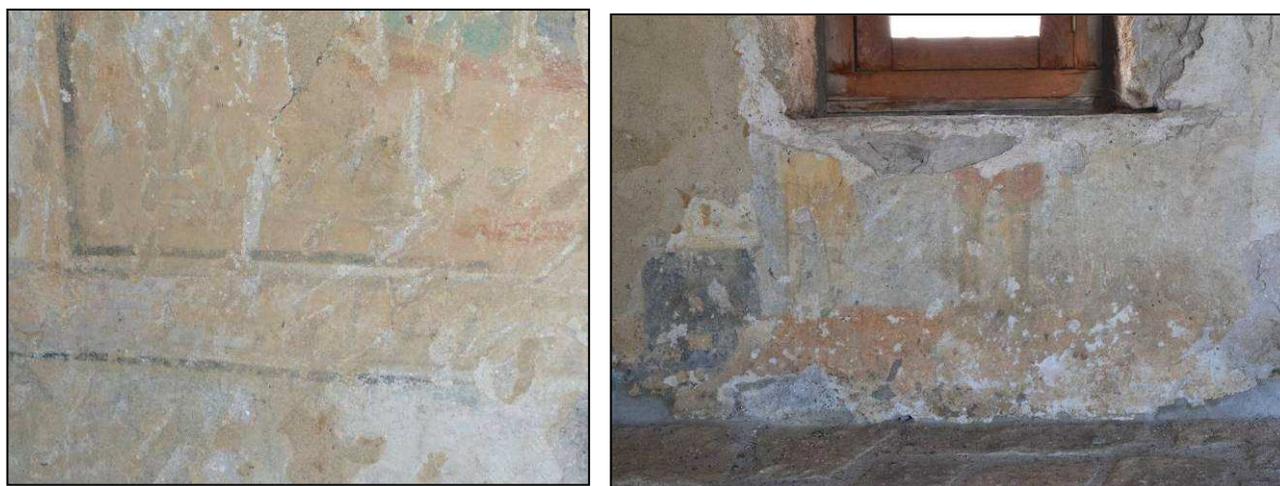
Fig. 6 - Detalle de la cenefa divisoria de las escenas. A la derecha, detalle de dos pequeñas figuras, los torsos y cabezas han desaparecido al abrir el vano en el muro.

Las pinturas conservadas se dividen en dos registros, el inferior continuo a modo de zócalo, y escenas en el registro superior, separadas por una cenefa simple a modo de sogueado remarcada con líneas negras. Del registro inferior, de 0,95 m de altura, únicamente se conservan las piernas de dos pequeñas figuras que caminan sobre un solado de color rojo (Fig. 6) que, aventuramos, podrían representar a los santos titulares.

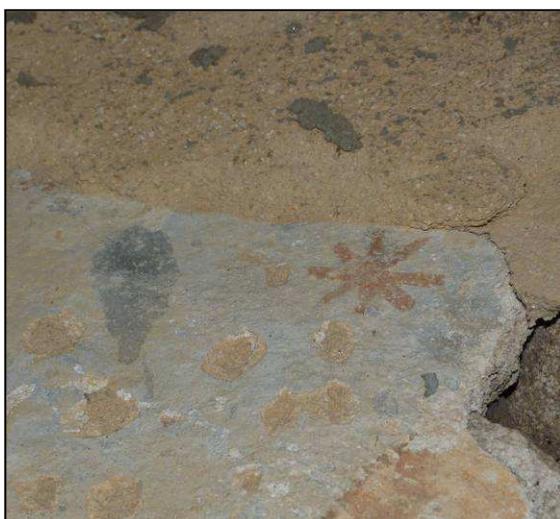
1. Enlucido de color
2. Capa de cal y arena, que en algunas zonas delimita las pinturas y en otras las oculta.
3. capa que recibe el color, *intonaco*
4. Capa de mortero base (*arriccio*)
5. Muro de granito

Fig. 9 - Detalle del grosor de la capa pictórica (3-4) sobre el muro de granito (5) y cómo la capa de cal y arena (2) delimita la pintura por la parte superior, también empleada para tapan las pérdidas de volumen por picados en la pinturas. Imagen derecha: enlucido de color (1) que incluso marca una línea a modo de zócalo.

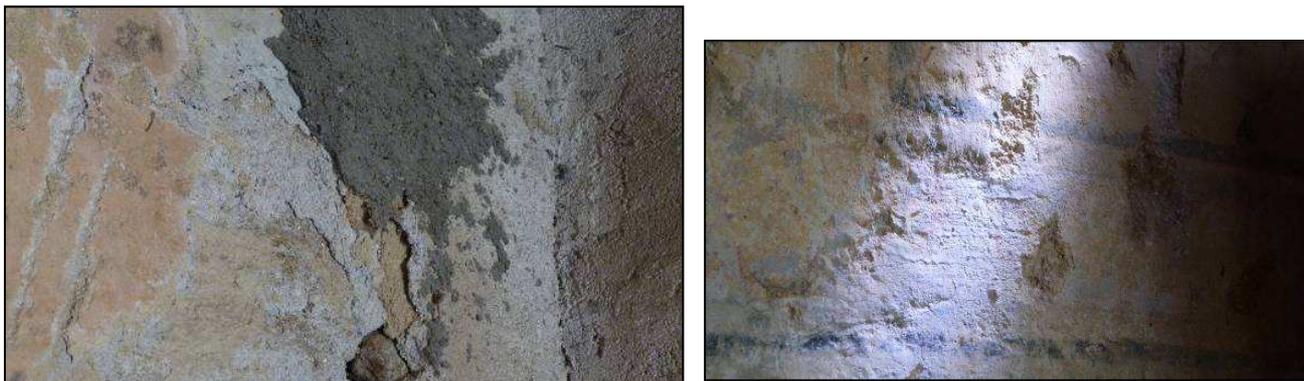
Su estado es pésimo y en vías de desaparición, de una forma progresiva que se ha acelerado en los últimos años tras las últimas reformas de la construcción, y porque los propios vecinos y parroquia no le conceden ningún valor. El grado de disgregación de los morteros, la aparición de grietas y la pérdida de adherencia de la capa pictórica, bastante endurecida, son causa de la aceleración del deterioro. Los parcheados de cemento no han ayudado a evitar este hecho, a la vez que causan un aporte de salinidad a la superficie.

Fig. 10 - Detalle del estado de las capas superpuestas: parchado de cemento gris y blanco, encalado de cal y arena, sustrato pictórico y mampuesto visible. A la derecha, se ve la irregularidad de la superficie, además de picados y roces.

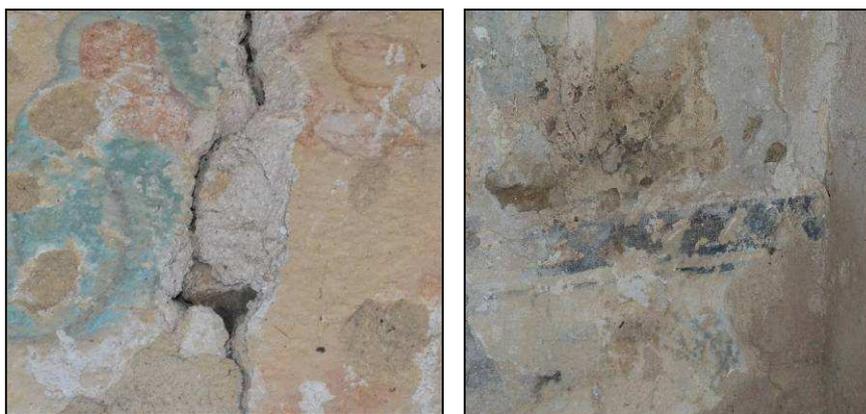
Fig. 11 - Ejemplo de apertura de grietas en el sustrato. A la derecha, detalle de la escena lateral, con un repinte en negro sobre la cenefa divisoria.

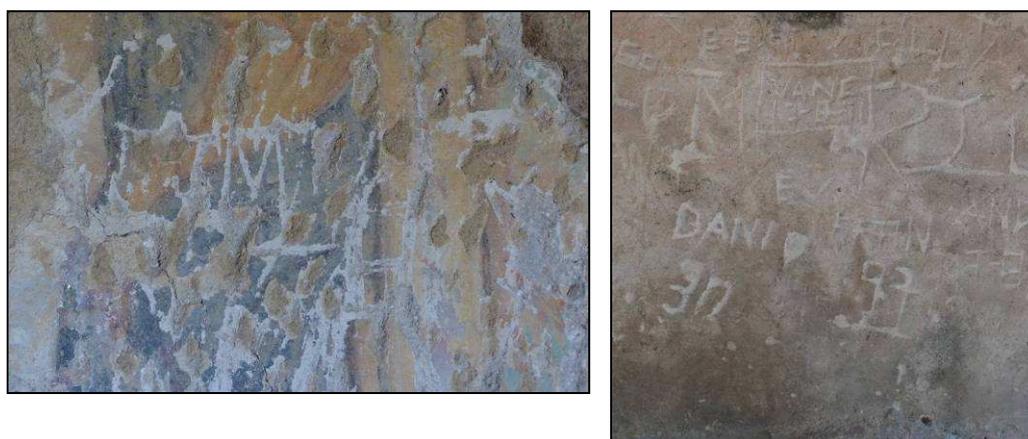
Fig. 12 - Al ser un lugar de fácil acceso durante años la presencia de grafitis es intensa sobre los encalados, e incluso sobre las pinturas.

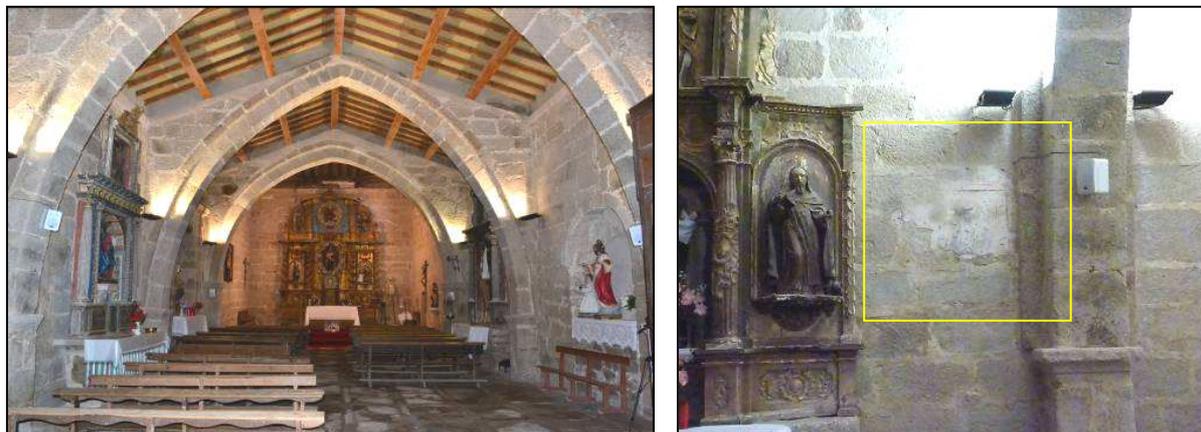
Fig. 8 - Vista general del interior de la iglesia. a la derecha, localización del resto de policromía en el segundo tramo de la nave, en el lado Norte.

Se localiza una pequeña escena en el muro del Evangelio del tercer tramo de la nave, entre un contrafuerte y un retablo barroco, bajo un foco de luz halógena orientado a la cubierta (Fig. 8).

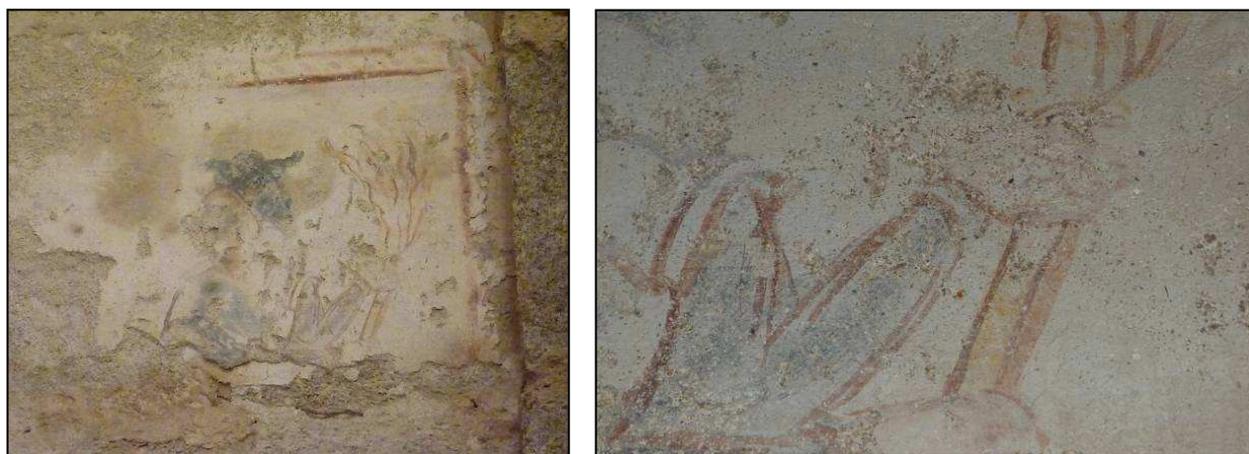
Fig. 9 - Vista de la escena conservada. A la derecha, detalle del brazo de la figura y de las líneas de ejecución del dibujo.

La pintura conservada en el muro del Evangelio muestra una pequeña figura, tocada con un extraño sombrero, camisola y tabardo, que vuelve la cabeza hacia la izquierda mientras sostiene con una mano una antorcha. La escena se enmarca con una doble línea en sogueado, muy simple. Las dimensiones, como se puede observar, son bastante reducidas: 50 cm de alto por 80 cm de ancho (Fig. 9).

No es necesario explicar cuál es su estado de conservación, aún así cabe mencionar la disgregación que sufren ambas capas, que poco a poco se van desprendiendo de sus sustratos y la presencia de manchas oscurecidas de aspecto graso (Fig. 9). La temperatura en el interior del templo es de 22,4 °C y la humedad relativa de 51,5%.

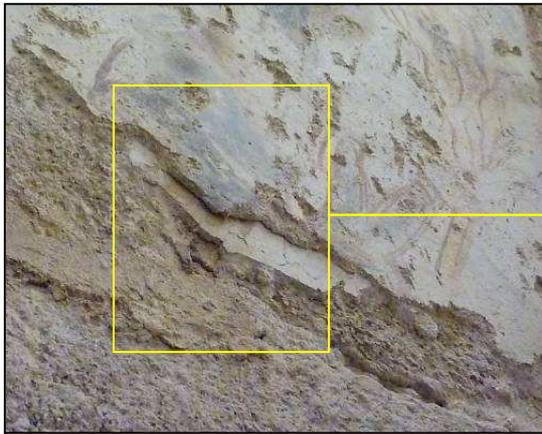
Fig.10 - Detalle de la superposición de capas en la parte inferior de la escena.

Comprobamos que en realidad se trata de dos capas pictóricas superpuestas e independientes (Fig. 10) de aproximadamente 5 mm de grosor cada una, realizadas con árido de granito y canto rodado machacado, aplicada la primera directamente sobre el muro de piedra, y la segunda directamente sobre la primera capa, seguramente como reaprovechamiento, ya que conserva las señales de picados para mejorar el agarre. A simple vista, parece que la carga de árido es mayor en la segunda capa que en la primera. La primera capa presenta restos de policromía en color siena y azul, visibles en la zona inferior (Fig. 11) y en la esquina superior derecha de la escena.

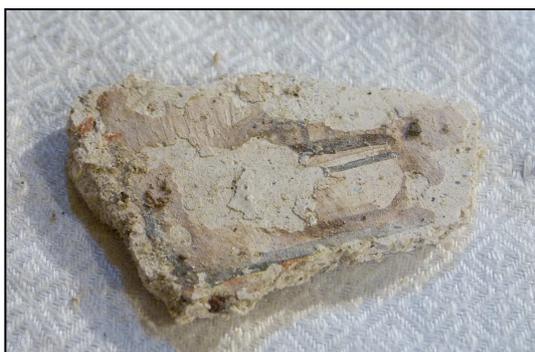
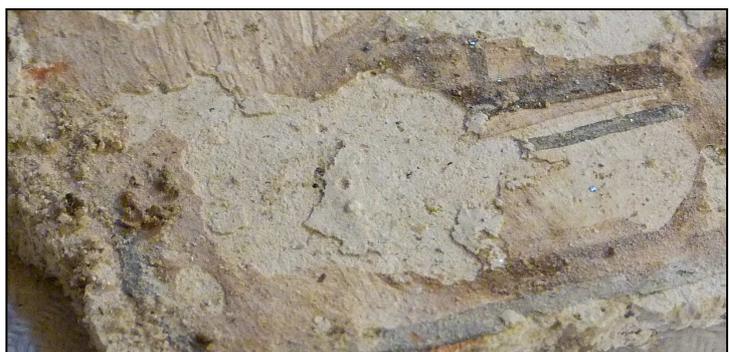
Fig.12 - Fragmento desprendido de la parte posterior del retablo mayor. A la derecha, detalle del sustrato pictórico.

Se constata la existencia de restos de pintura mural detrás del retablo mayor, en la cabecera, donde se observan hasta tres capas de mortero superpuestos. La cercanía del retablo al muro impide su contemplación, pero dado que estas capas se desprenden de la pared en porciones y caen detrás del retablo donde se van acumulando, podemos apreciar los morteros de cal (*arriccio e intonaco*) y una capa más fina que recibe el pigmento (Fig. 12).

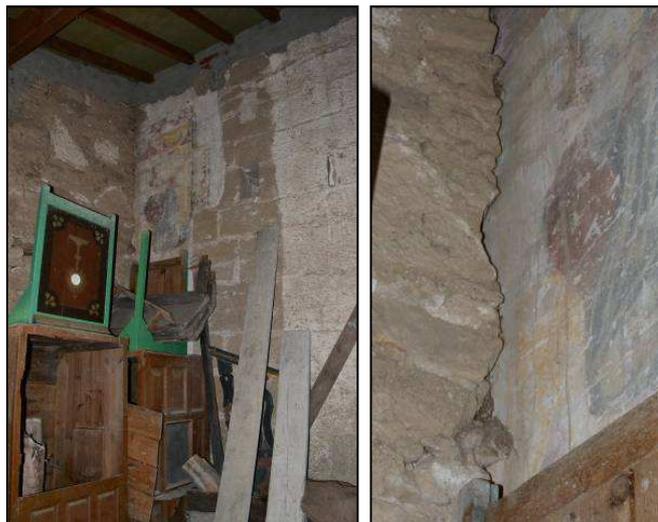
Fig.13 - Interior de la troje, con la pintura mural al fondo sobre el muro Sur del templo. A la derecha, detalle de la continuidad de la pintura bajo el muro.

De forma sorprendente se conserva una pintura en el interior de la troje, anexa en el muro Sur de la propia iglesia. No se trata de una ubicación usual, siendo además que la pintura parece tener continuidad bajo el muro de mampuesto que cierra la troje con el pórtico, lo que indica que es anterior al cerramiento de esta estancia (Fig. 13). Se piensa que este espacio lo ocupó una antigua capilla que, posteriormente, se reconvirtió en almacén, disponiendo un nuevo muro.

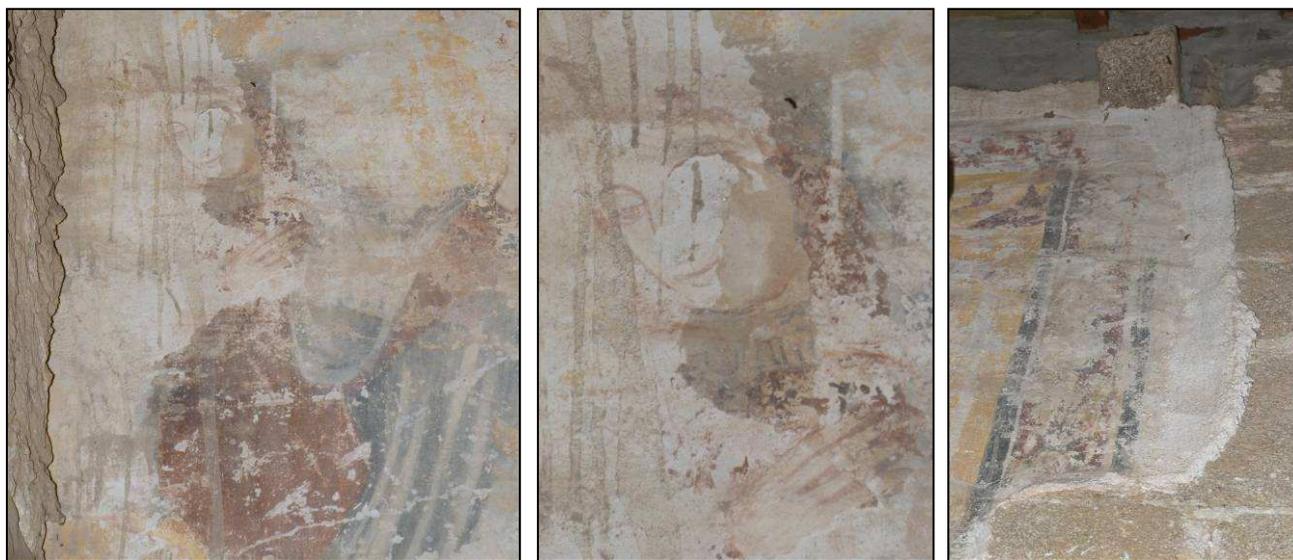
La escena representa a una figura femenina, posiblemente la Virgen María ya que viste túnica roja y manto azul, y que alza sus manos, una recostada sobre el pecho y la otra elevada al aire. Su postura indicaría que forma parte de un conjunto más amplio, que se extendería hacia la izquierda, lo que refuerza la idea de que esta pintura es anterior al cerramiento del muro. Al fondo llega a apreciarse un juego de cortinajes y la escena se enmarca en una ancha cenefa de roleos vegetales, jarrones, formas figuradas, etc... propio del estilo renacentista (Fig. 14).

Fig. 14 - Izquierda: imagen de la figura representada. Centro: detalle de las líneas de dibujo del rostro y de la mano, con restos de policromía. El dibujo demuestra una notable ejecución. Derecha: vista de la cenefa de enmarque. Los límites de la pintura se cubren de un basto mortero y llama la atención la forma de recorte en torno a él, como si perfilaran el contorno de una estructura que hubiera estado apoyada contra el muro.

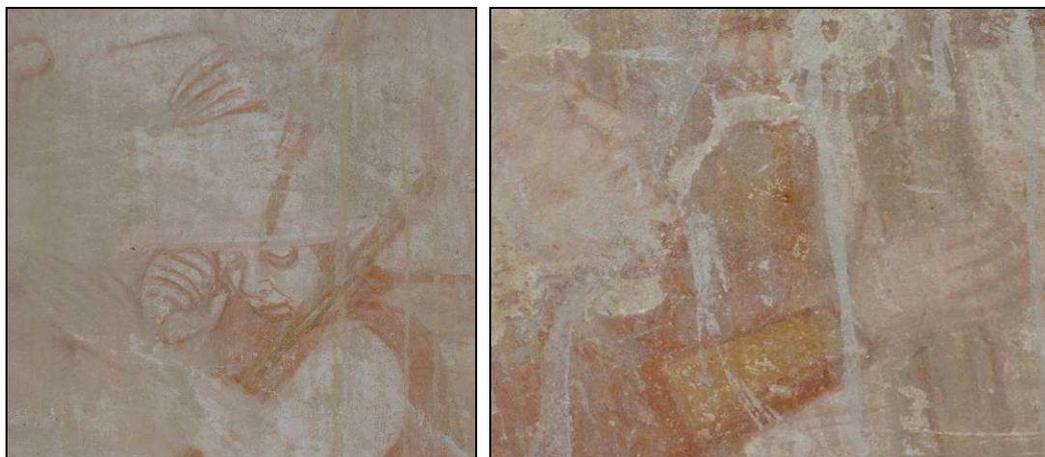
A pesar de conservarse escasa superficie de pintura mural, podemos sacar algunas conclusiones sobre cómo se realizó. Es evidente que el soporte es el muro de granito y que sobre él se aplicó el mortero, al parecer en una sola capa, de grosor variable entre 0,6 y 1 cm. En conjunto, percibimos un aspecto de las pinturas inacabado, que bien pudiera ser por no terminarse o por haberse perdido policromía, esta última quizá más probable al encontrar zonas más acabadas y saturadas que otras. Observamos un dibujo preparatorio (Fig. 24), aplicado en fresco, en tono siena-rosado que no queda totalmente oculto bajo el color, aplicado por parcelas y mayoritariamente en fresco. Las zonas donde el color se ve más saturado y vibrante, pudiera ser que estuvieran aplicadas en seco (Fig. 25). La paleta no es muy amplia: encontramos ocre amarillo, rojo, negro y blanco, y violáceos y rosas como mezcla de los anteriores.

Fig. 24 - Derecha: detalle de la escena central en el que se ve el dibujo preparatorio, en conjunto parece menos acabado. Izquierda: detalle de la escena superior con apariencia más terminada: en todas las zonas se ha aplicado color, incluso en las carnaciones, y éste se presenta más saturado y con cierto volumen, por lo que suponemos aplicado en seco.

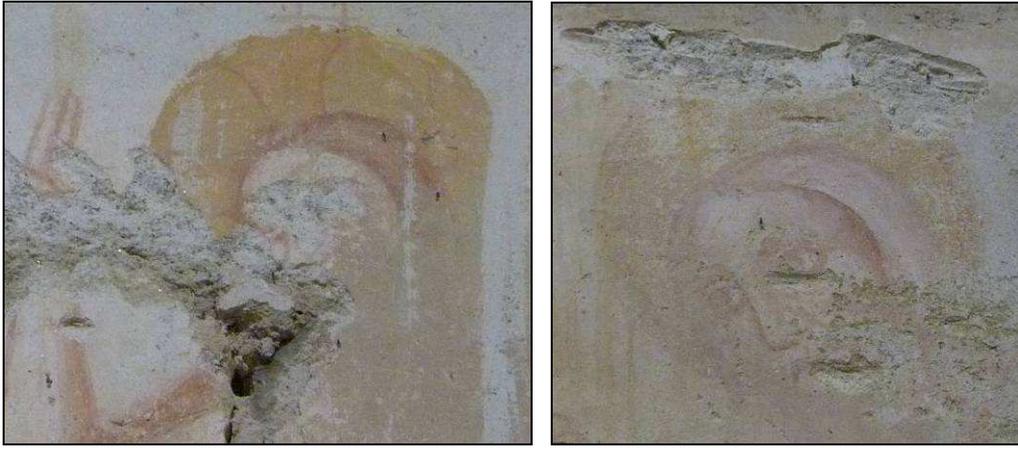
Fig. 25 - Diferencia de saturación del color entre dos de los nimbos, debido a una mayor terminación del primero y a una pérdida parcial de policromía en el segundo caso, probablemente de la aplicada en seco.

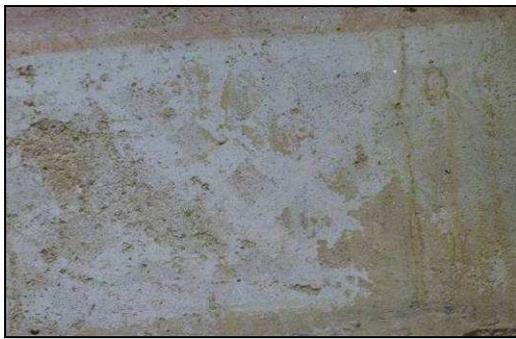
Fig. 26 - Detalle de la cenefa.

Separando las tres escenas nos encontramos las familiares cenefas con motivos romboidales en negro sobre blanco. Éstos están muy perdidos, debido a los encalados superpuestos y humedad y escorrentías que han ido lavando y empalideciendo los pigmentos, pero todavía son visibles en algunos puntos (Fig. 26). Conocida ya esta forma de parcelar las escenas, por encontrar estas cenefas en otras poblaciones, vemos que en esta ermita se procedió de igual manera: mediante una plantilla que se iba trasladando longitudinalmente se estampaba en negro el dibujo romboidal. Su anchura viene a coincidir con las de otras poblaciones, siendo de 8,5 cm. Dada la escasa longitud de cenefas conservadas, no ha sido posible identificar una plantilla, aunque sí constatamos su uso al apreciar las marcas de los orificios de la misma al apoyarla en el mortero fresco (Fig. 27).

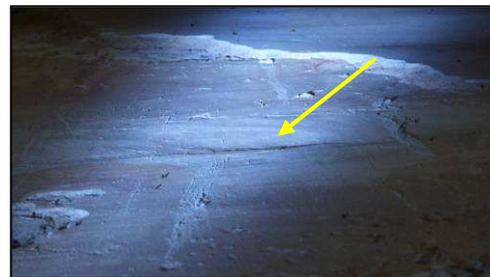
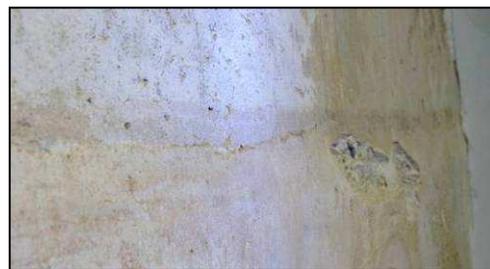
Fig. 28 - Esquema con las jornadas de trabajo y detalles con luz rasante de la superposición de las mismas.

También se han podido detectar, mediante luz rasante, jornadas de trabajo: dos en sentido horizontal, que vienen a coincidir con las cenefas, siendo cada escena una jornada. No se detectan marcas de jornadas en sentido vertical, probablemente porque en esta zona, relativamente estrecha, no hiciera falta parcelar más la superficie.

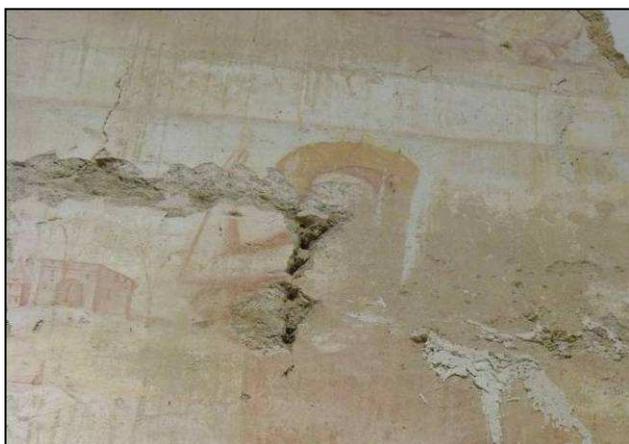
Salta a la vista el mal estado de conservación en el que se encuentra este pequeño fragmento de pintura mural. Cuenta con numerosas pérdidas de mortero debido a picados y orificios varios realizados con algún fin desconocido (Fig. 29). En alguna de estas zonas se acusa cierta descohesión del mortero con el muro. Está rodeada de gruesos encalados y morteros (Fig. 30), algunos de ellos bastante recientes, que con poco cuidado y no buenos procedimientos han intentado respetar las pinturas (Fig. 31). Por último, mencionar la evidente acumulación de restos de encalados, barro proveniente de escorrentías y morteros superpuestos, y polvo y suciedad en general, que tapan lo poco que queda de estas pinturas (Fig. 32).

Fig. 29 - Detalle de agujeros practicados en las pinturas y suciedad, barro y restos de encalados.

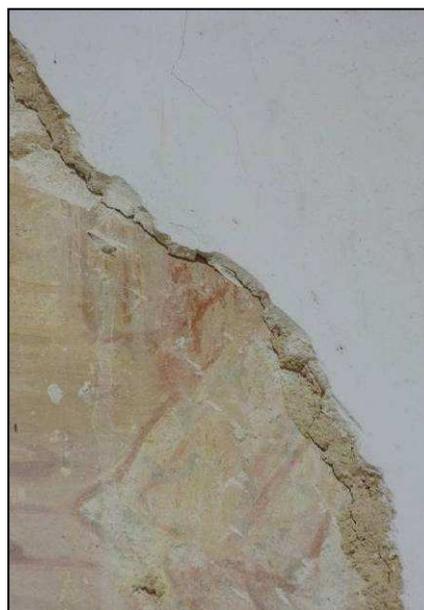
Fig. 30 - Detalle del grosor de un mortero superpuesto.

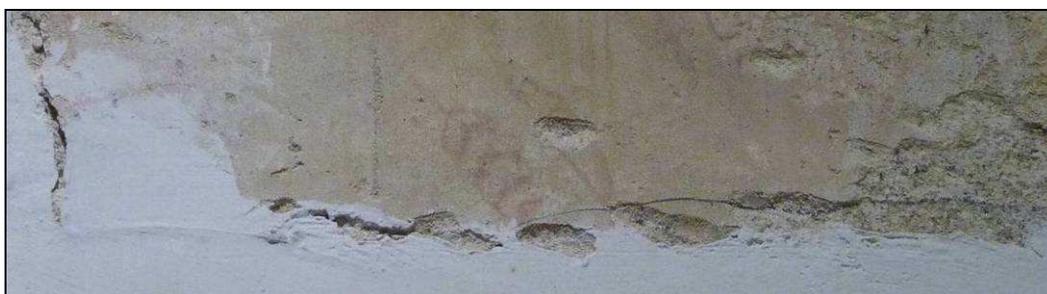
Fig. 31 - Detalle de la zona inferior: línea hecha en negro sobre la policromía y granito que al parecer delimitaba la zona a encalar, a pesar de lo cual vemos, a la izquierda cómo tapa parte de la pintura mural.

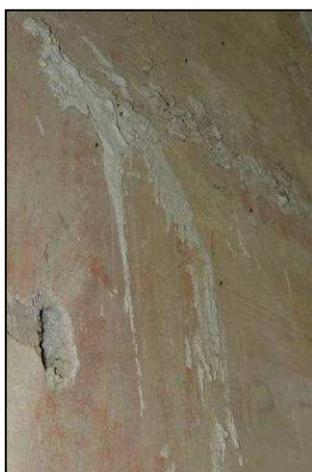
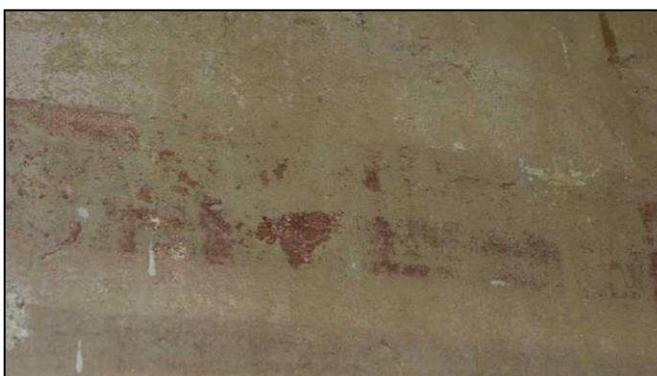
Fig. 32 - Izquierda: restos y salpicaduras de encalados.
Arriba: acumulación de barro y suciedad que tapan la policromía.

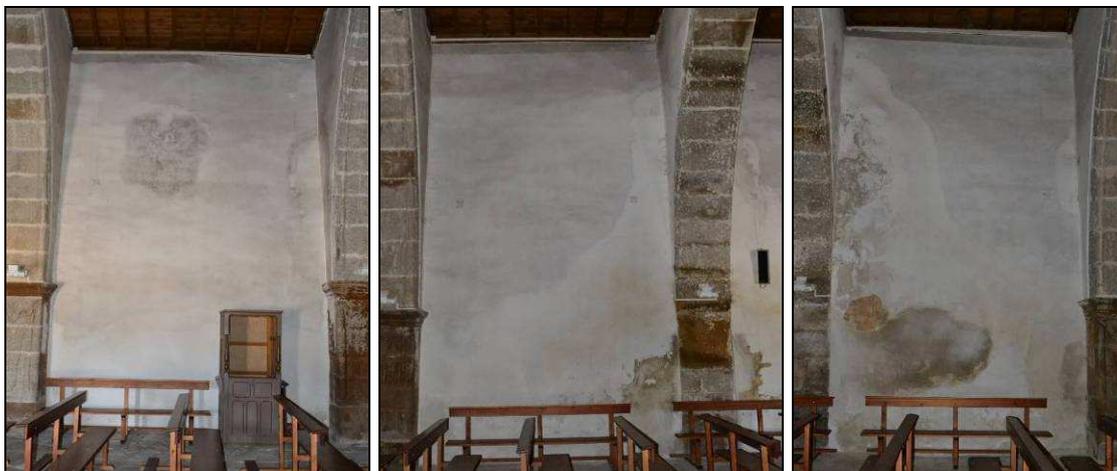
En comparación con otros templos de la comarca, es de señalar, dada la aridez de esta zona en verano, las humedades que tiene esta ermita, que se hacen evidentes tanto en las losas de granito del suelo, como en los muros, por donde asciende por capilaridad, y la que en algún momento se filtró por el mal estado de las cubiertas. Estas humedades provocan la desintegración de los morteros y pinturas murales, la aparición de manchas por hongos y la existencia de numerosos insectos (Figs. 33 y 34). Probablemente, gran parte de las humedades subterráneas estén relacionadas con alguna fuente o canalización de aguas que transcurre por debajo del templo (Fig. 35).

Fig. 33 - Humedades en el lado Norte: segundo y cuarto tramo de la nave. Derecha: lado Sur: cuarto tramo de la nave.

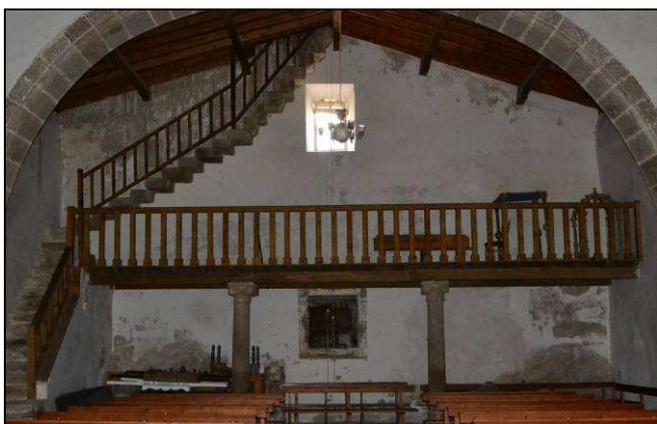
Fig. 34 - Humedades en el coro: por capilaridad y escorrentías.

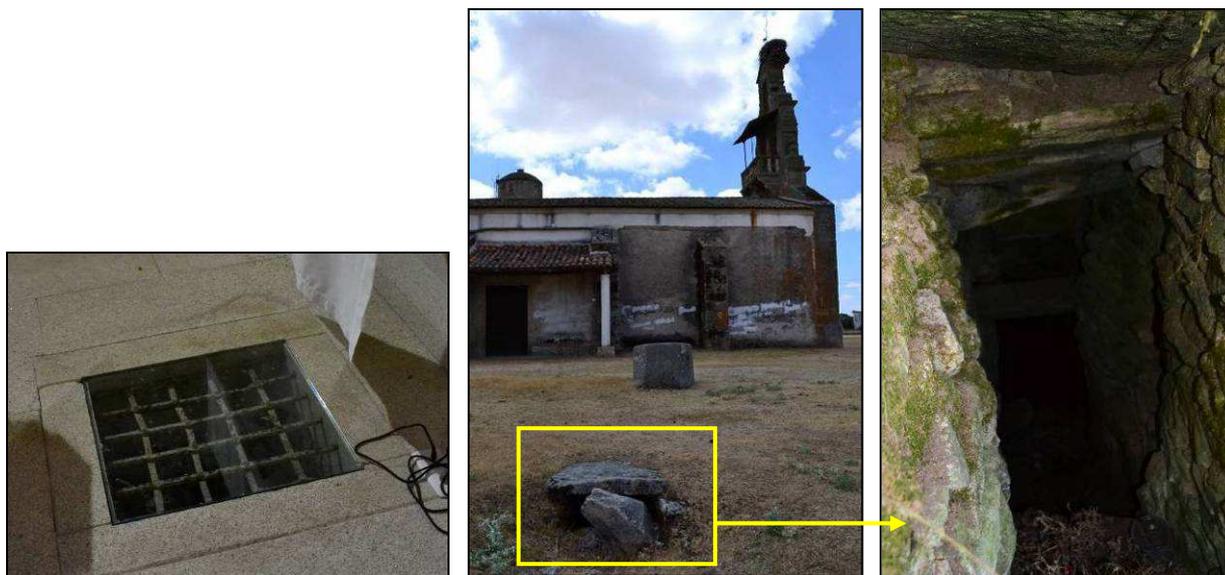
Fig. 35 - Izquierda: Abertura a una cripta o pozo visible desde el interior de la ermita, al lado del altar. Centro: exterior de la ermita, lado Norte, existe acceso a un pozo o fuente de considerable profundidad (derecha).

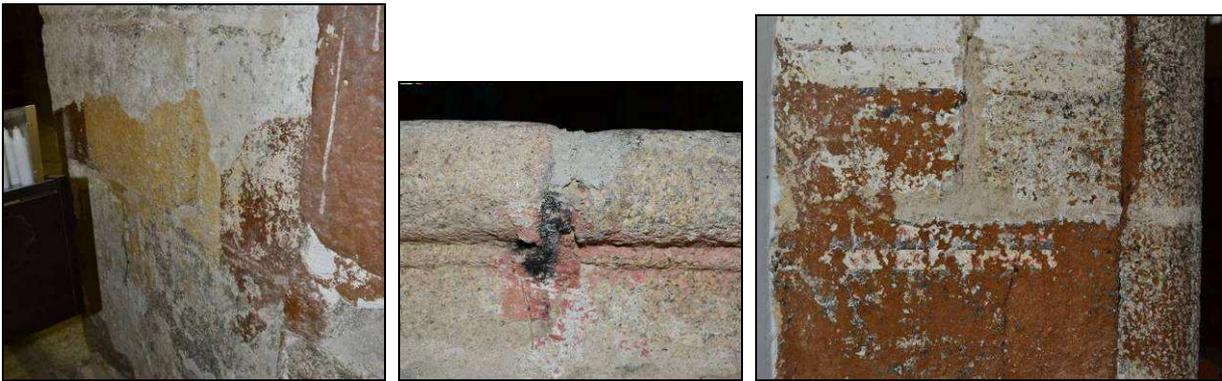
A pesar de no tratarse de ninguna representación figurativa y no conservarse nada significativo que guarde cierta unidad, si cabe mencionar que en la ermita existen vestigios de enlucidos, de colores planos, fundamentalmente rojos y ocre, a modo de frisos o zócalos, propios del siglo XIX y XX. Así nos encontramos numerosas capas aplicadas con poquísimo mortero, casi directamente sobre el granito, y todas mezcladas debido a las humedades y desgaste que han sufrido (Figs. 36 y 37).

Fig. 36 - Restos de pintura en la cabecera junto al púlpito (izquierda), en las escaleras de acceso al altar (centro) y en el segundo arco de la nave, lado Sur.

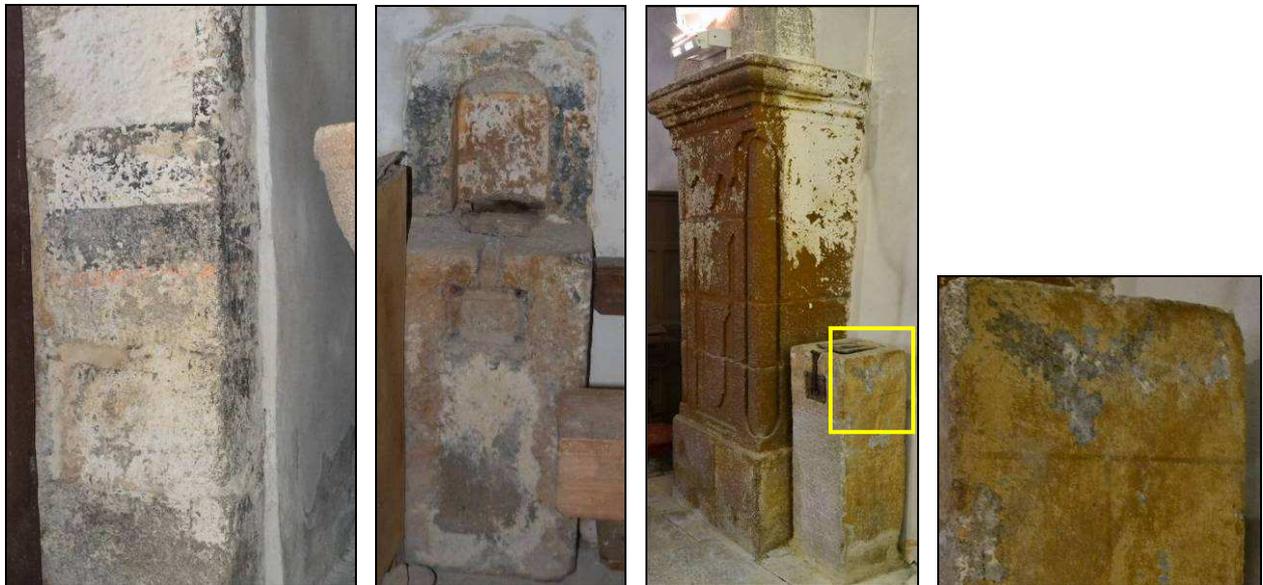
Fig. 37 - De izquierda a derecha: restos de capas de pintura junto a la puerta de acceso; bajo el coro; y en el primer arco de la nave, lado Norte, con un detalle de la decoración imitando un despiece de sillería.

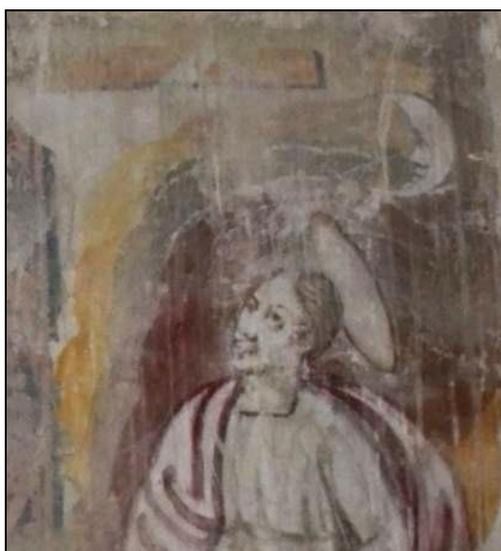
Fig. 10 - Detalle del San Juan en el que se aprecia la media luna y uno de los brazos de la cruz, lo que hace pensar que pertenece a una escena de un Calvario.

El estado de conservación que presentan ambas capas de pintura no es de riesgo, aunque conviene destacar que los bordes de las mismas van mermando por estar más expuestos a los agentes de deterioro (suciedad, insectos y erosión humana) que, en acción conjunta, van disgregando el mortero, y producen su desprendimiento. Esto sucede fundamentalmente en la parte inferior. En el extremo izquierdo de las pinturas decorativas existe un mortero reciente, aplicado de manera basta y que oculta parcialmente el borde de la pintura. La superficie pictórica se encuentra bastante sucia por el polvo acumulado y escorrentías. La erosión y pérdida de color en algunos puntos, especialmente en la pintura de San Juan, se puede atribuir al desencalado.

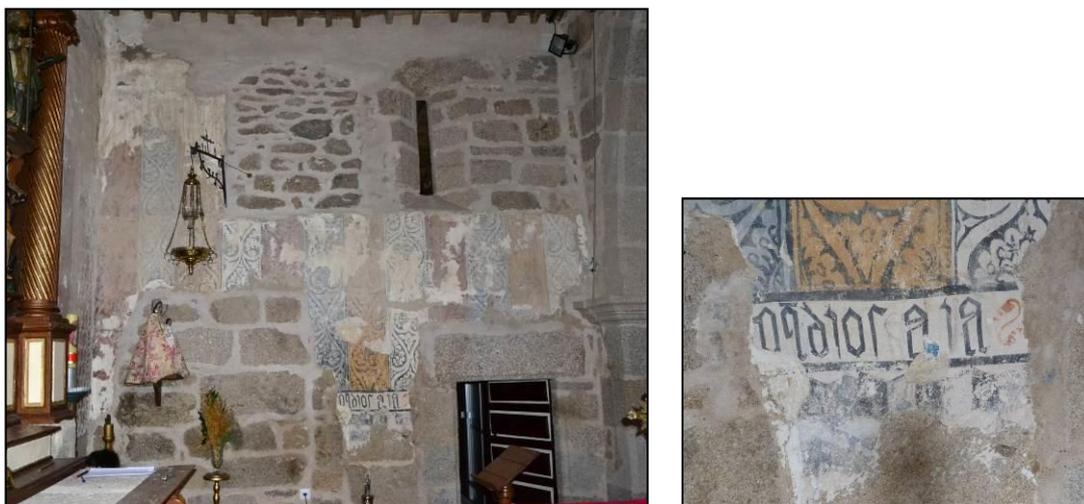
La parte superior de las pinturas murales consta de paños decorativos con motivos vegetales, que se reiteran en los lienzos laterales de la cabecera, conformando filas verticales con fondo de color alterno y plantilla en negativo, realizada a mano alzada (Figs. 11 y 12). Este modelo es muy común y se encuentra en otros conjuntos pictóricos⁸.

El tercio inferior de las pinturas, a modo de zócalo y perdidas en su mayor parte, muestra una decoración geométrica que se repite en todo el fondo del muro testero. Se separa de la decoración vegetal mediante una inscripción ilegible⁹ en el lado de la epístola, y mediante una simple línea negra en el lado del evangelio.

Fig. 11 - Muro B, cabecera, lado de la epístola. Se observan los paños decorativos verticales y zócalo geométrico, separados por restos de una inscripción ilegible.

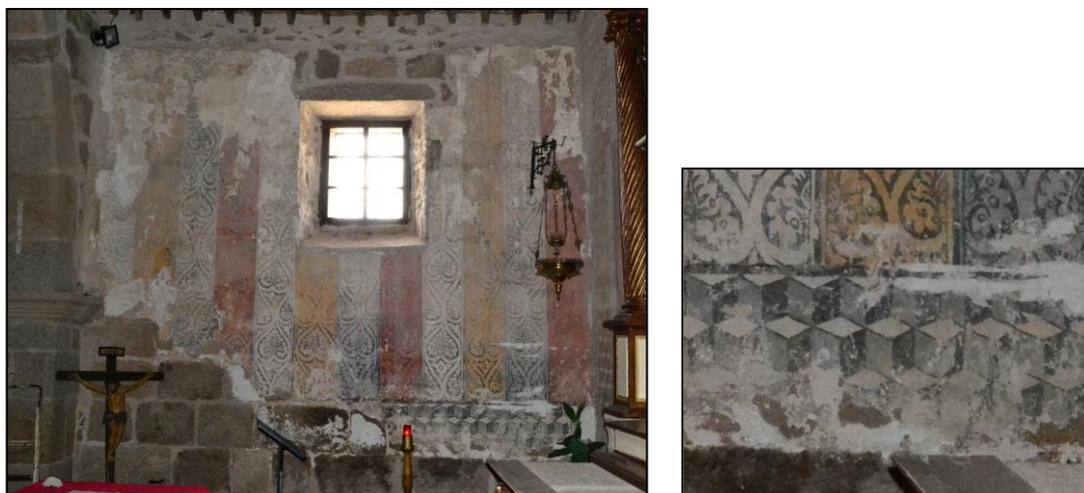
Fig. 12 - Muro D, cabecera, lado del evangelio. Paños decorativos con motivos vegetales iguales que los del muro B y primer tramo de la nave. A la derecha, zócalo geométrico.

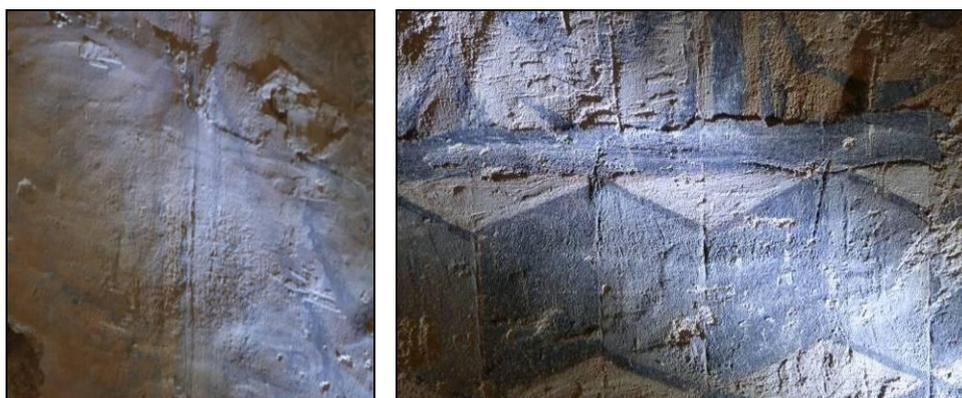
La decoración geométrica del tercio inferior o zócalo, está realizada en tres tonos: blanco del mortero y gris y negro, aplicados en fresco, lo que denota una gran rapidez de ejecución. Las aristas del dibujo geométrico están terminadas de definir con un trazo negro, aplicado en último lugar, por lo que en algunas zonas parece aplicado en fresco y en otras en seco. También se aprecian aquí, con luz rasante, incisiones preparatorias del motivo decorativo (Fig. 15), en sentido vertical y, en algunas zonas, pequeños trazos intermedios curvos que parecen haber sido realizados a compás.

Fig. 15 - Izquierda: detalle de incisión vertical que delimita las franjas decorativas. Derecha: incisiones preparatorias del zócalo geométrico y límite de una jornada horizontal.

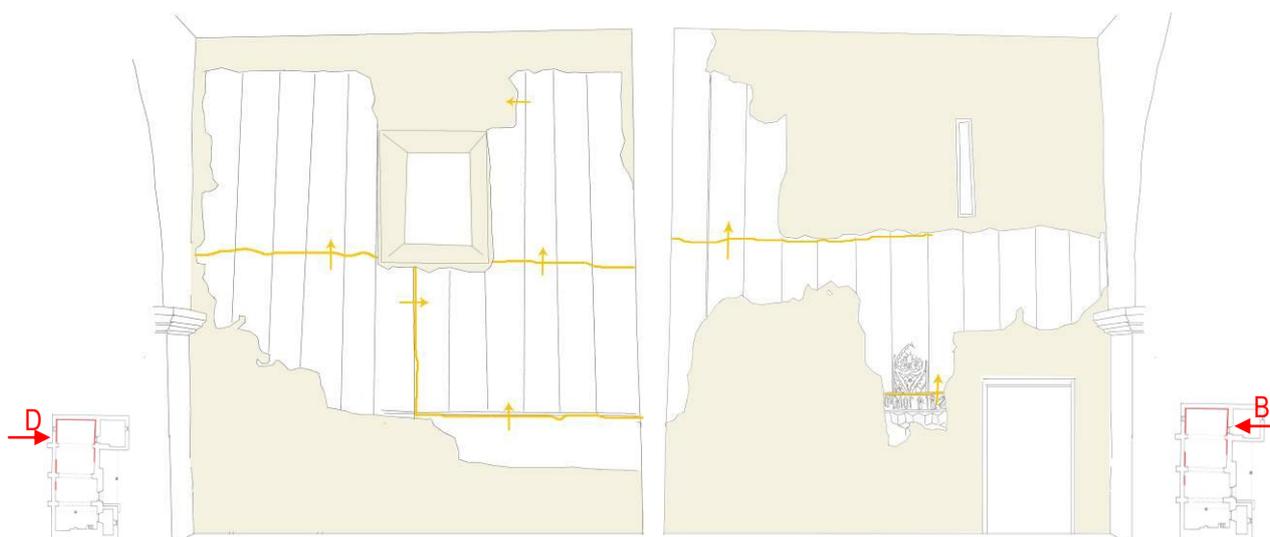
Por último, se pueden apreciar las jornadas de ejecución de las pinturas de ambos muros, al verse con luz rasante las zonas ligeramente abultadas de transición de una jornada a la siguiente, que se superpone a la anterior.

Fig. 16 - Esquema de las jornadas de ejecución. Las flechas amarillas indican la dirección en que una jornada se superpone a otra, lógicamente anterior. Como se aprecia en el muro D, se comenzó a trabajar por la parte superior y hacia abajo; y en la zona intermedia de derecha a izquierda.

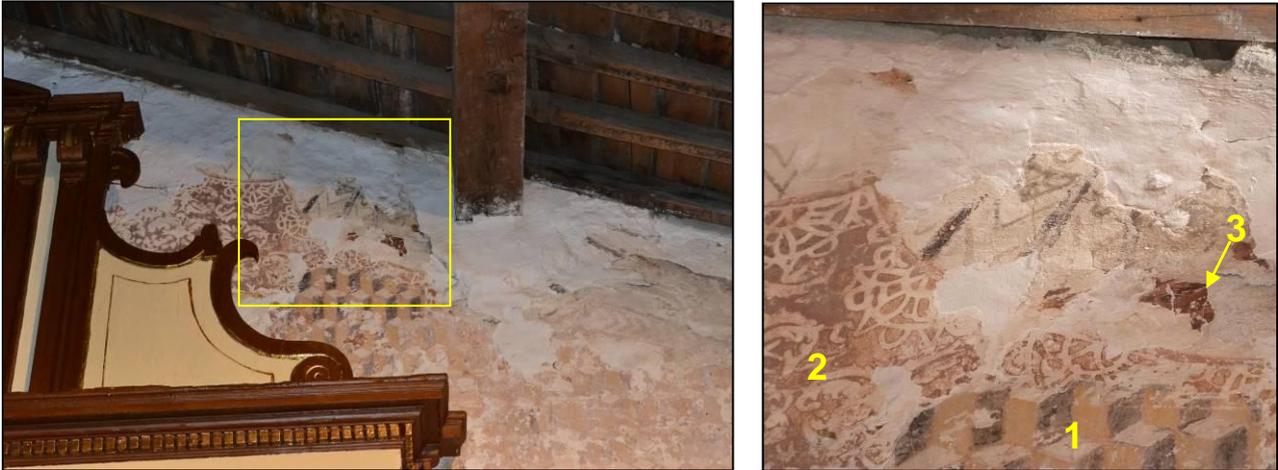
Sobre estas pinturas, al menos de forma parcial, se aprecia hasta una segunda y tercera capa pictórica en la parte superior del muro, sobre los fondos de cuadradillo (Figs. 17 y 18). En su mayor parte están ocultas por una gruesa capa de enladrado, pero puede verse una decoración de colgaduras realizadas a plantilla en color siena y sobre ella pequeños restos de otra policromía posterior.

Fig. 17 - Detalle de la parte superior del testero donde se aprecian restos de dos capas de pintura: decoración de colgaduras realizada a plantilla (capa 2) y fragmentos de color (capa 3). Ambas posteriores a la capa principal (capa 1).

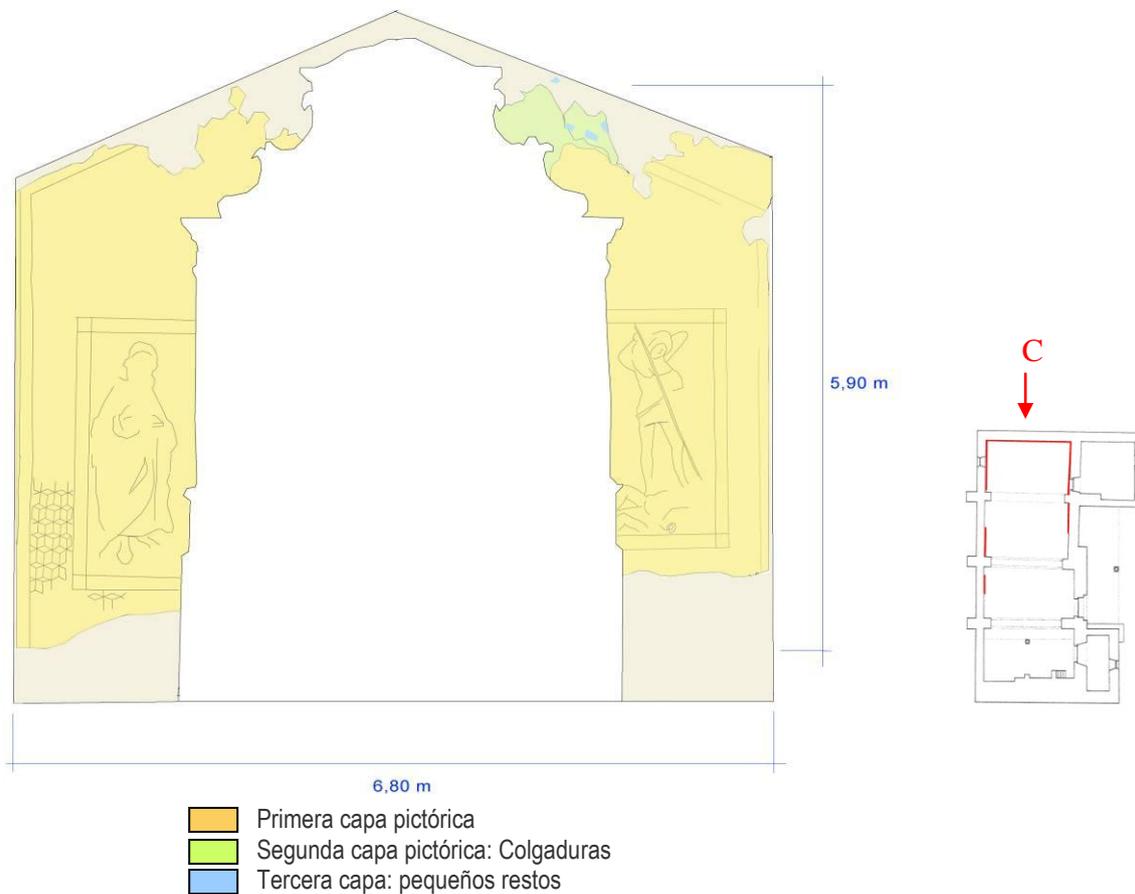
Las pinturas cubren casi la totalidad del muro testero, a excepción del tercio inferior y algunos puntos en el encuentro con la cubierta, ya que, casi con seguridad, las pinturas detrás del retablo mayor están intactas.

Fig. 18 - Esquema y dimensiones de las pinturas murales conservadas en el muro del testero.

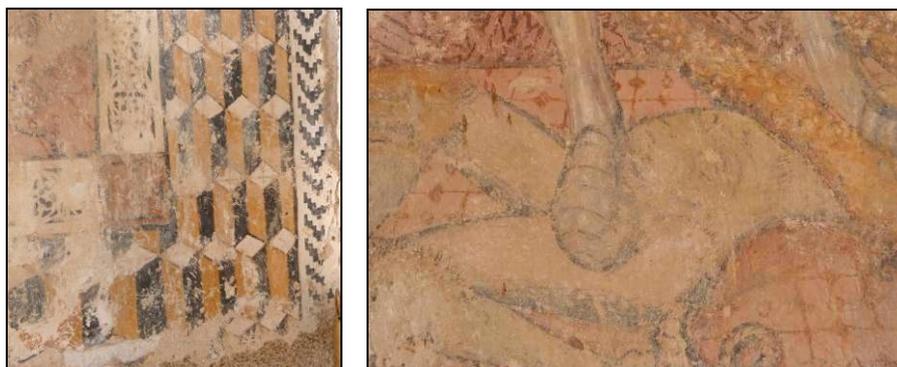
En ambas escenas hay un intento de crear la ilusión de profundidad mediante la representación del enlosado en fuga hacia el fondo, aunque no se ha resuelto de una manera científica, sino empírica e intuitiva. Estos suelos de azulejos son muy frecuentes en la pintura gótica, en ocasiones llegan a representar solerías reales. En este caso muestran un motivo vegetal que, casualmente, es similar a las esquinas que enmarcan cada escena (Fig. 20).

Fig. 20 - Derecha: detalle del fondo geométrico y de las cenefas a plantilla que enmarcan las escenas y el conjunto. Con dificultad, puede verse el motivo vegetal en la esquina de unión de las cenefas de la escena, iguales a las del enlosado en perspectiva, como se ve en el detalle de la izquierda, de la escena de San Miguel Arcángel.

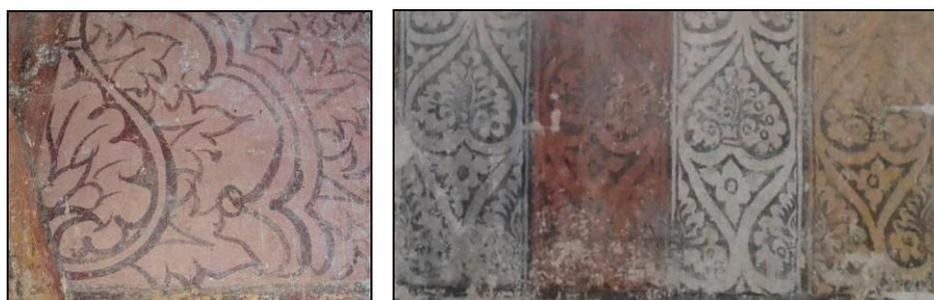
Fig. 21 - Izquierda: detalle del fondo de brocados, en la escena de Santiago, similares a los fondos de las pinturas de otras localidades y similares también a las franjas decorativas de los muros laterales del testero (derecha), tomados ambos de ejemplos textiles.

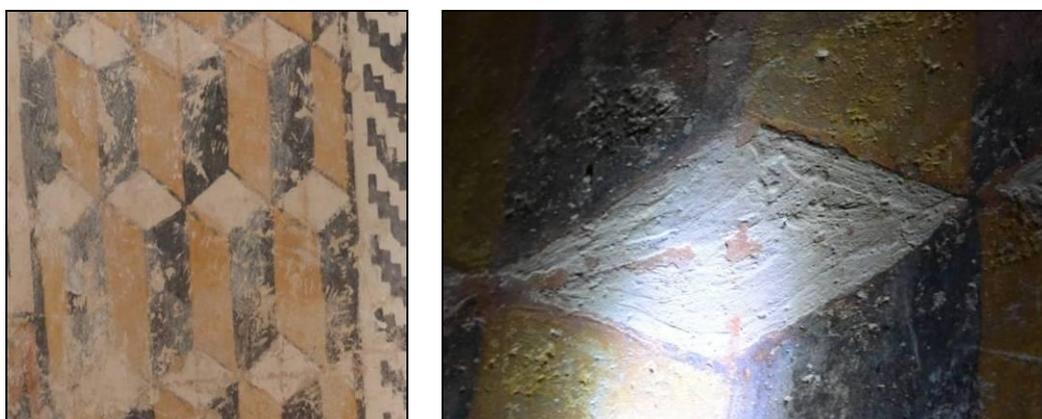
La zona de decoración geométrica, a diferencia de los laterales, parece estar realizada con negro, amarillo y blanco aplicados en seco sobre una base de tono rojizo aplicada en fresco. Es en esta base donde parece que se ha planteado la pintura, mediante líneas más saturadas, no observándose líneas de incisión, como en el zócalo de las pinturas laterales.

Fig. 22 - Izquierda: decoración geométrica donde se ven las líneas rojizas, en fresco, que plantean el dibujo, visibles por haberse desprendido la policromía. Derecha: detalle con luz rasante, donde se ve el grosor de la pintura en seco y el fondo rojizo inferior.

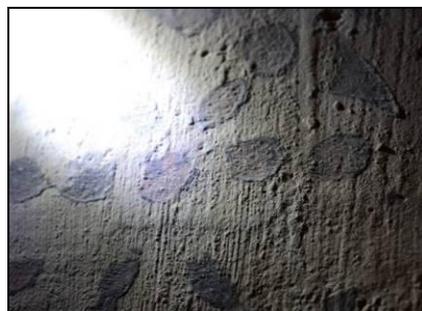
Fig. 24 - Cenefa de *flor* realizada en seco (izquierda) y en fresco (derecha).

Las cenefas que enmarcan las dos escenas y el conjunto de la pintura mural están realizadas mediante una franja blanca delimitada con dos líneas negras en la que se ha aplicado un motivo decorativo con plantilla. Se distinguen dos formas de realización, en fresco y en seco, debido probablemente al secado del mortero a medida que avanzaba la ejecución. Las zonas realizadas en fresco utilizan el color blanco del mortero como fondo y, mediante la plantilla, se aplica el motivo decorativo en negro. No se distingue si la aplicación es mediante estarcido o pincel. En las zonas realizadas en seco, se aprecia claramente la aplicación mediante brocha o pincel del fondo blanco y, posteriormente, la aplicación mediante plantilla y pincel del motivo decorativo en negro, acusándose un engrosamiento de pintura por acumulación en los bordes de los orificios de la plantilla. Las cenefas realizadas en seco presentan un color más saturado que las realizadas en fresco.

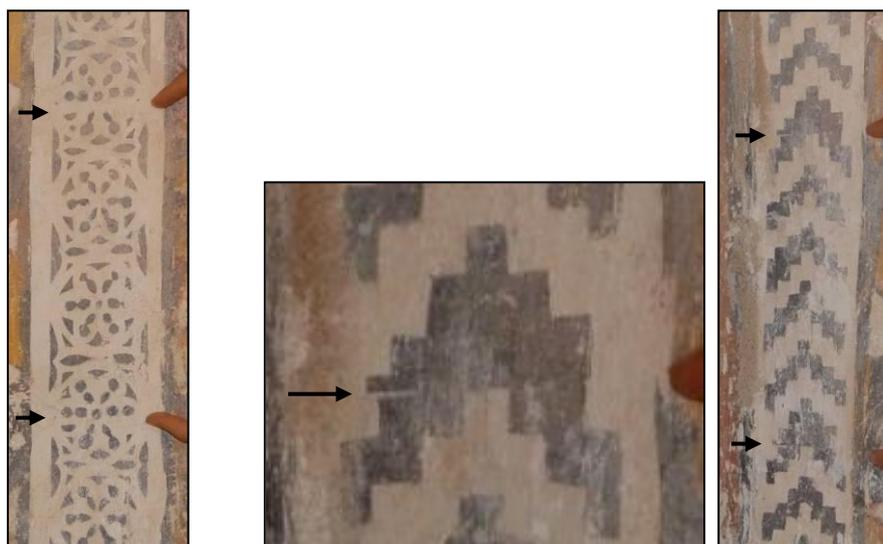
No es difícil conocer la longitud de estas plantillas, pues se pueden observar irregularidades en algunos puntos, donde se unen el final de una y el principio de otra, al ser trasladada longitudinalmente (Fig. 25). Así tenemos que la plantilla de motivo floral mide 8,6 - 8,7 cm de ancho y 26,5 - 27 cm de largo. La plantilla en espiga mide 7,6 cm de ancho y 24,7 cm de largo.

Fig. 25 - Detalles de las dos cenefas en los que se aprecia la plantilla utilizada. A la izquierda: por llevar una inclinación ligeramente oblicua y estar la siguiente plantilla, en la parte superior un poco más separada, deformando la *flor*. A la derecha: se ve un fallo en la colocación de la plantilla, haciendo el motivo decorativo en espiga más grueso, además de verse un corte horizontal, de los extremos superior e inferior de la plantilla.

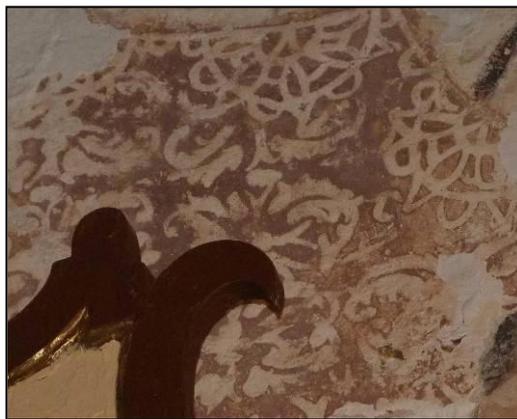
Cabe mencionar también la plantilla utilizada en la pintura posterior (Fig. 27), aplicada encima de ésta que se conserva casi en su totalidad, que se encuentra en la parte superior y a la que anteriormente hemos denominado *segunda capa*. A pesar de su mala visibilidad, por la altura y encontrarse parcialmente oculta por el retablo, se puede apreciar que está realizada con plantilla cuyo motivo decorativo aparece aplicando color en el fondo y reservando en blanco la plantilla, justo al contrario de lo que ocurre en las cenefas.

Fig. 27 - Motivos realizados con plantilla en la pintura de la Segunda capa.
