ESTUDIO Y DOCUMENTACIÓN DE CONJUNTOS DE PINTURAS MURALES EN LA COMARCA DE SAYAGO (ZAMORA)

2012

Estudio y documentación de conjuntos de pinturas murales en la comarca de Sayago (Zamora)

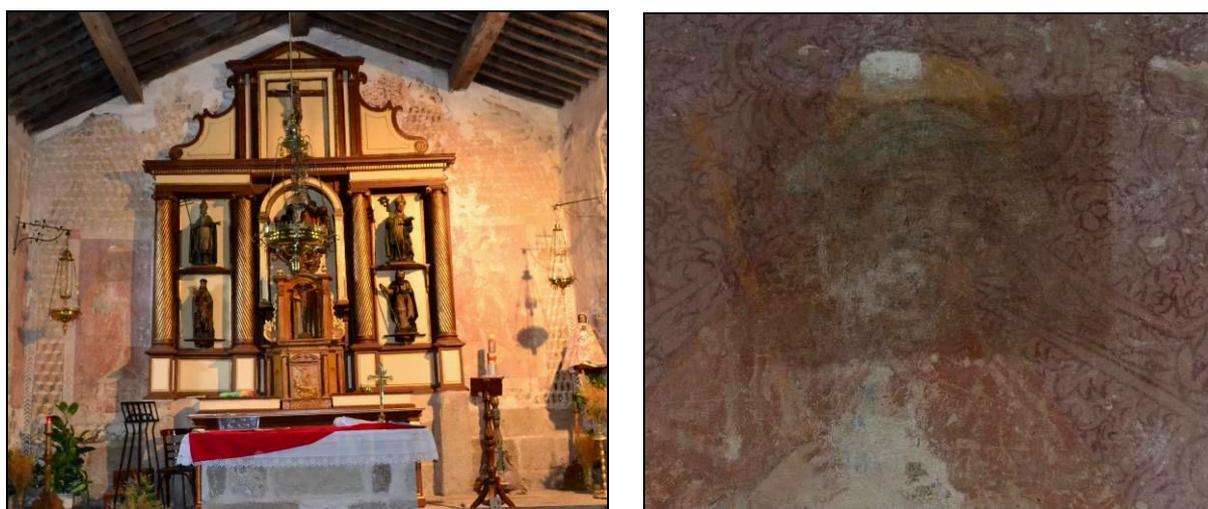
Estas pinturas presentan un peor estado de conservación si las comparamos con sus vecinas laterales, quizás debido a su lugar predominante y de frecuente uso. Así, además de los desprendimientos habituales de los bordes, nos encontramos con multitud de golpes, rozaduras y erosiones que provocan pérdida de policromía y mortero. También vemos cemento o algún otro mortero aplicado en la parte superior de las pinturas, limitando con las techumbres. Como es habitual también, la superficie pictórica presenta abundante polvo y suciedad diversa, además de restos de encalados que convendría retirar adecuadamente. Destaca una mancha cuadrada en la figura de Santiago originada probablemente por haberse colocado allí algún cuadro. Como se puede ver en la imagen (Fig. 28), la iluminación no es afortunada, pero lo que más destaca es el retablo mayor, que con toda seguridad oculta pinturas aún sin descubrir y que se podría adelantar para el estudio, conservación-restauración y apreciación de las pinturas murales del testero, que lo merecen.

Fig. 28 - Aspecto general e iluminación del testero y detalle de la marca dejada por un cuadro en la escena de la izquierda.

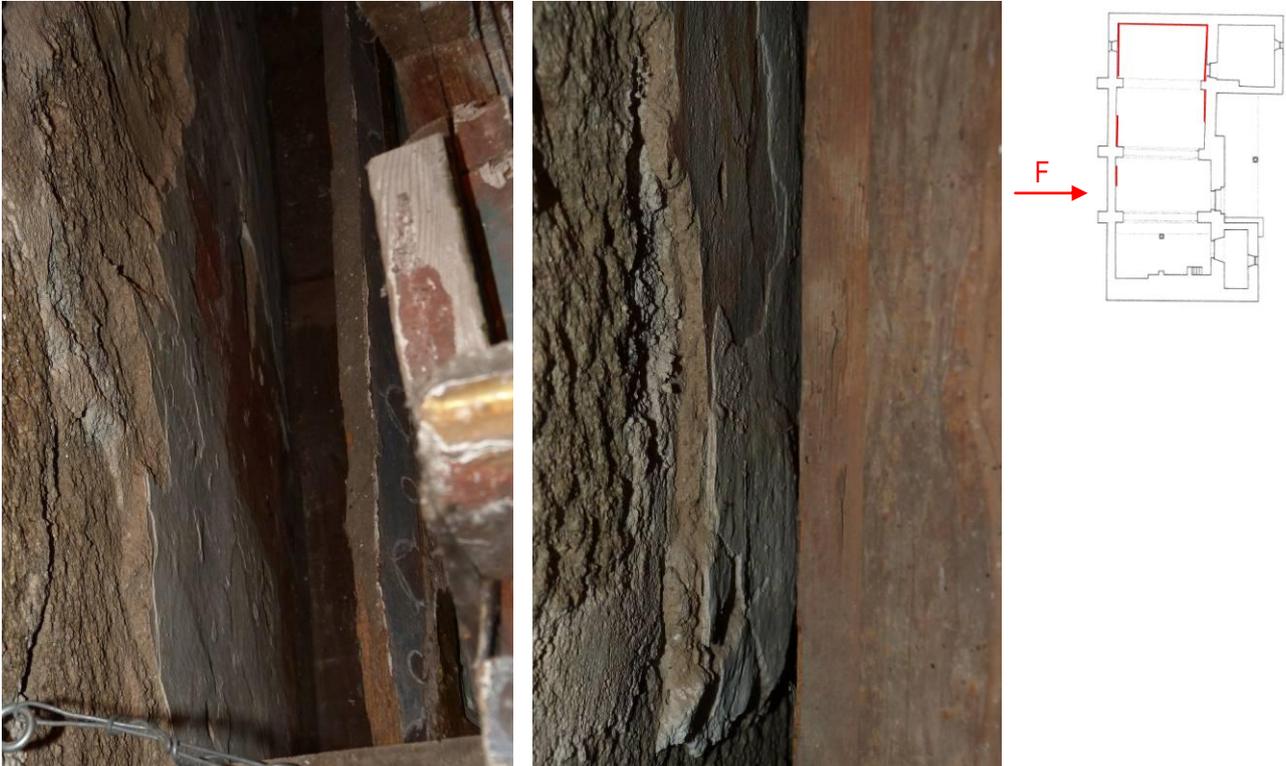
Sin que podamos determinar lo representado ni su estado de conservación, detrás del retablo situado en este tramo de la nave se localizan los restos de una pintura mural donde se llegan a apreciar elementos figurados y policromías, en parte también oculto tras restos de encalados posteriores. Resultaría interesante el desplazamiento del retablo para permitir su plena contemplación, la realización de catas y determinar las características de estas pinturas.

Fig. 32 - Detalles del muro posterior del retablo y restos de pintura conservados.

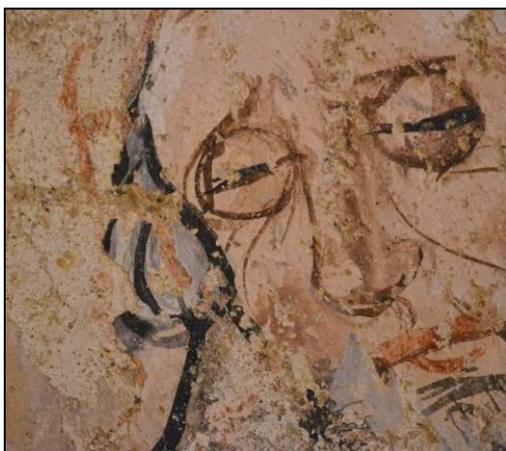
Fig. 9 - Detalle del rostro de uno de los apóstoles donde se ve el dibujo preparatorio y el grosor de la película de policromía.

Esta admirable escena, realizada sobre el muro de granito, posee dos capas de sustrato: enfoscado y enlucido, siendo éste último el que recibe la policromía y en el que previamente se ha aplicado en fresco el dibujo preparatorio, en un tono siena (Fig. 9). Destacamos los nimbos de los apóstoles y el cáliz, por presentarse sin policromía y dejando al descubierto su dibujo preparatorio u otros fondos. Estos desprendimientos tan delimitados pensamos que se deben al tipo de policromía que en su momento se aplicó, por lo visto en todas estas zonas, probablemente compuesta por un aglutinante distinto al utilizado en el resto de la pintura, cuya degradación provocó el desprendimiento de la policromía. No descartamos que se pudiera tratar de un mixtión o imitación de dorado, pues son motivos susceptibles de ser representados dorados (Fig. 10).

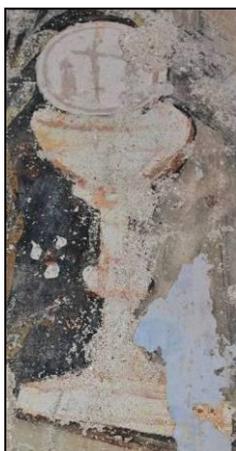
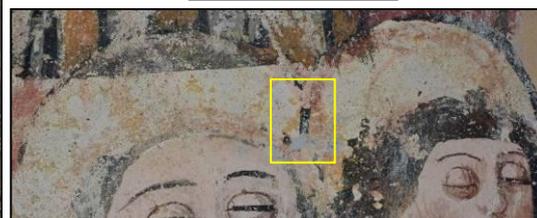
Fig. 10 - detalles en los que se ve el dibujo preparatorio por haberse perdido la pintura en zonas muy delimitadas que probablemente llevarían el mismo tipo de policromía.

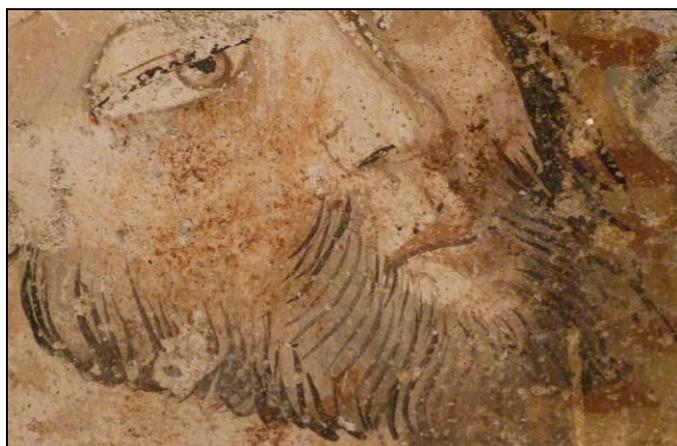
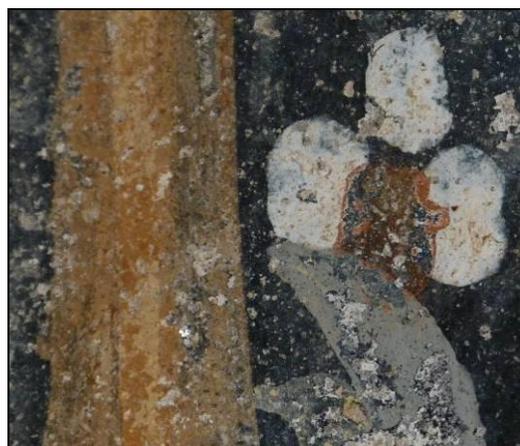
Fig. 11 - Detalle del rostro de Jesús en el que se ven las pinceladas de hasta tres tonos distintos que conforman la barba. Derecha: detalle de una de las flores realizada, sobre un fondo negro, con tres toques blancos y uno rojo central, colores opacos, planos y con cierto empaste.

Exceptuando algunas zonas, como los fondos del cielo y el camino, que parecen aplicados en fresco (Fig. 8 derecha), el resto de la policromía está aplicada en seco, sin que de momento podamos determinar el tipo de aglutinante empleado. Vemos que ésta forma una película de cierto grosor que se puede observar a simple vista en las zonas en las que se ha desprendido parcialmente (Fig. 9). La pintura está realizada con detalle y numerosos matices, aunque hay que señalar que éstos se consiguen a base de pinceladas y trazos de diferentes tonos, opacos y planos, encontrando en muy pocas zonas degradaciones de color (Fig. 11).

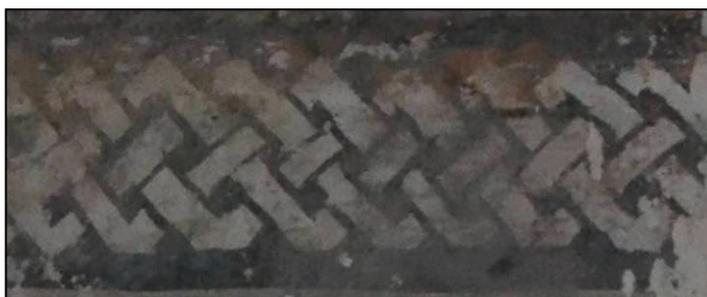
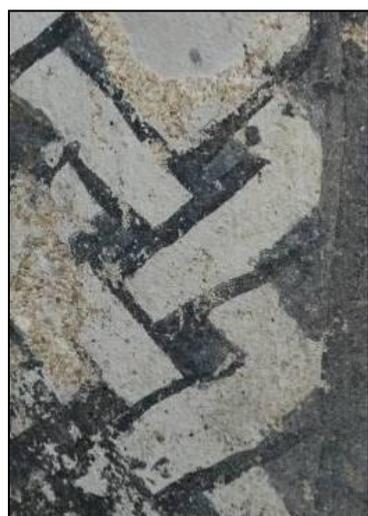
Fig. 14 - Trazos libres del trenzado realizados en seco, el resto en fresco, en la cenefa vertical derecha.

Lo que no ofrece dudas de estar realizado mediante una plantilla es la habitual cenefa que enmarca la escena, que en este caso se presenta con una alguna variante respecto a las de la mayoría de las otras localidades. En primer lugar, es ligeramente más ancha que aquéllas (recordemos: 8,5 cm) ya que mide unos 9,5 -10,4 cm de ancho; esta variación se debe a las líneas laterales negras que la delimitan, pues están realizadas a mano alzada y su grosor depende de la pincelada (Fig. 13). El motivo de base de la cenefa es el romboidal, realizado con plantilla y común a otras localidades, con el añadido de trazos a mano alzada que unen alternativamente los rombos obteniendo un entrelazo. Esta cenefa no está realizada de la misma manera en todos los puntos: encontramos zonas en las que se ha realizado aplicando el negro sobre el mortero blanco en fresco y en fresco también los trazos a mano alzada (Fig. 13); en otras zonas, estos trazos están realizados en seco (Fig. 14); y en otras zonas toda la cenefa está realizada en seco, encontrando incluso algunos rombos retocados (Fig. 15). En la parte inferior de la escena, observamos lo que queda de la cenefa horizontal que parece estar realizada a mano alzada, aunque no se puede asegurar dado lo poco que se conserva (Fig. 16).

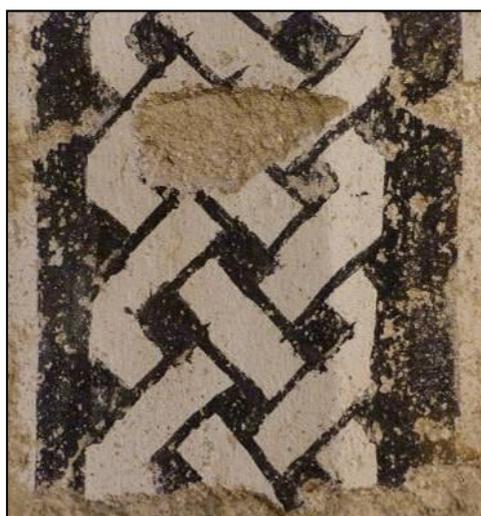
Fig. 15 - Cenefa lateral izquierda, realizada en seco. Detalle de uno de los rombos que ha sido vuelto a pintar

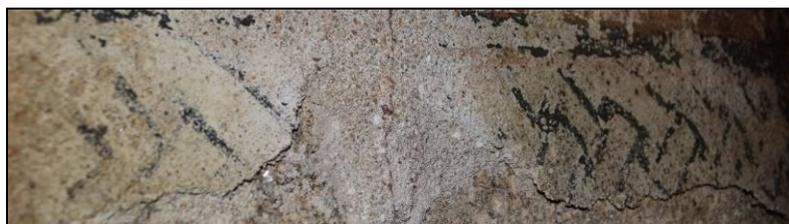
Fig. 16 - Cenefa horizontal inferior, realizada a mano alzada y muy perdida.

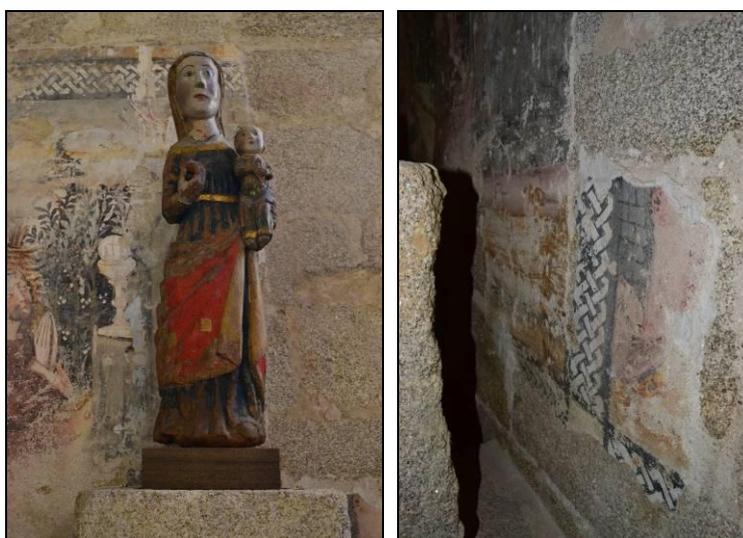
Sorprende que esta pintura se haya conservado, pues se trata de una sola escena cercana al suelo y además está mayoritariamente realizada en seco, más fácil de deteriorarse y perderse. Hay que decir que no se conserva completa, pues falta parte de la zona inferior; y por otro lado, se conserva una pequeñísima porción del comienzo de la escena superior y lo que sería la siguiente escena a la derecha (Figs. 6 y 17). Llama la atención la escultura colocada delante de estas pinturas sobre un pilar de granito, que las oculta parcialmente (Fig. 18).

Fig. 18 - Detalle del pilar y la escultura, *restaurada*, que tapan parcialmente la escena.

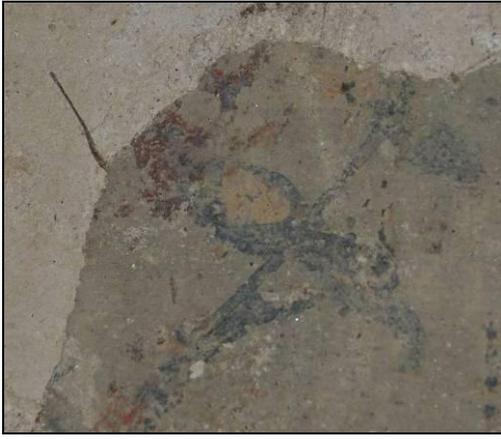
Fig. 23 - Detalle floral realizado en seco, se aprecia el empaste, sobre el fondo verdoso aplicado en fresco. La parte blanca corresponde al enfoscado, visible por haberse desprendido el enlucido.

Esta escena, muy difícil de caracterizar dado su estado de conservación, está realizada sobre dos capas de mortero, *arriccio* e *intonaco*. Al parecer, en primer lugar se aplicó el dibujo preparatorio de las figuras y los tonos correspondientes al fondo (Fig. 22) y posteriormente, el resto de la pintura mediante un procedimiento en seco (Fig. 23).

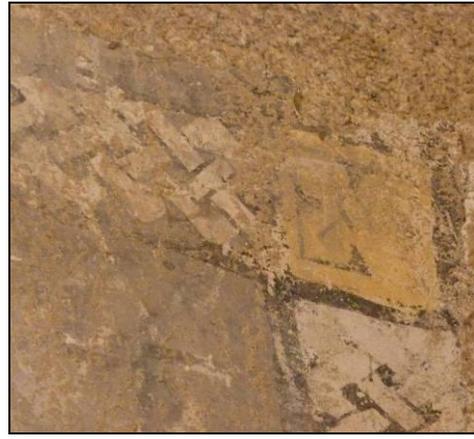
Fig. 24 - Detalle de la cenefa realizada con plantilla y terminada a mano alzada. Motivo floral en amarillo común con otras localidades.

Vemos que la escena está enmarcada, igual que la anteriormente descrita, mediante una cenefa con un motivo de entrelazo, realizado mediante una plantilla con motivos romboidales que posteriormente se unen mediante trazos a mano alzada (Fig. 24). En el vértice superior derecho, en el encuentro de las cenefas, vemos un motivo floral enmarcado en negro y sobre fondo amarillo, motivo similar al de otras poblaciones (Fig. 24). Dada la altura a la que se encuentra no se pudo medir su anchura pero, dada la similitud de estilo y el muro en el que se encuentra, parece razonable pensar que pueda tratarse del mismo taller.

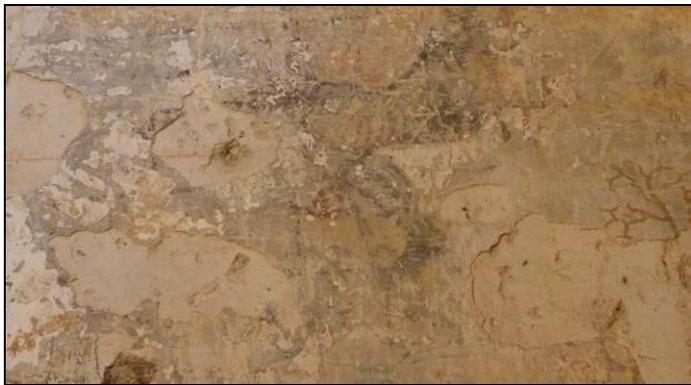
A la vista está que se encuentra en muy mal estado de conservación. El enfoscado parece bien adherido al muro; sin embargo, el enlucido se ha desprendido o perdido en numerosas zonas, no sólo en los bordes sino también por toda la superficie (Figs. 21 y 25). En estas zonas en las que el enfoscado queda a la vista, vemos picados, realizadas para un mejor agarre de la capa de mortero superior. Lo que queda de superficie pictórica también está muy perdido pues la policromía se encuentra desgastada, perdida, golpeada y rayada (quizá del proceso de desencalado) y semioculta bajo restos de varios encalados de distintos colores, lo que hace aún más confusa la lectura de lo representado (Figs. 26 y 27). Una restauración aseguraría la perdurabilidad de estos restos, aunque quizá no devolviera la legibilidad de lo representado dado lo poco que se conserva en apariencia.

Fig. 25 - Pérdidas de enlucido por toda la superficie, que dejan ver las picadas del enfoscado.

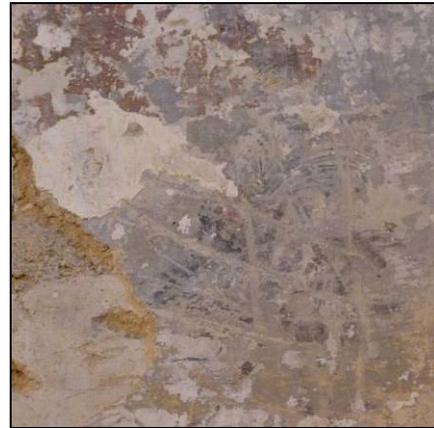
Fig. 26 - Zona de policromía muy perdida, erosionada y oculta por restos de encalados blancos y rojos, que impiden ver lo que podría ser la cabeza del caballo.

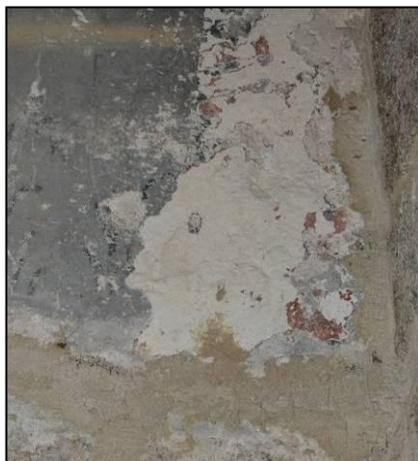
Fig. 27 - Zona inferior de la pintura, cubierta con varios encalados blancos y otros rojos. Además vemos cómo un llagueado de cemento la bordea y oculta parcialmente.

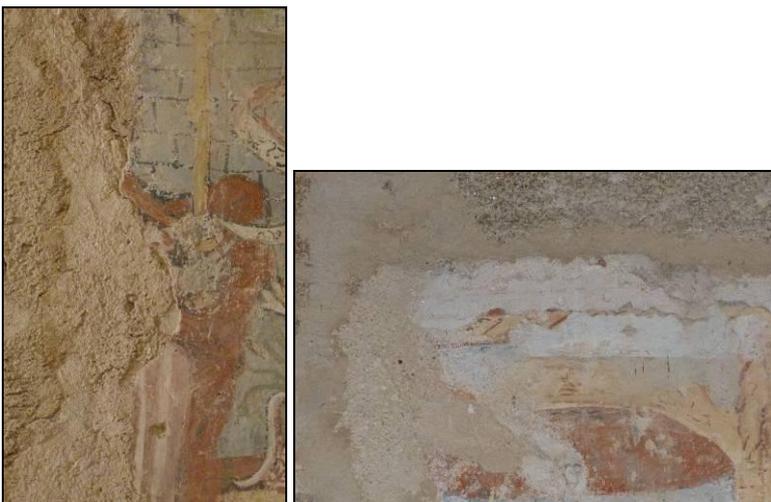
Fig. 35 - Detalle del cemento que bordea las pinturas y detalle de la parte superior donde se puede ver que existen dos capas de mortero.

Una actuación de conservación-restauración aseguraría la perdurabilidad de este retablo pintado, aunque no mejoraría mucho el irreversible deterioro de la policromía debido a la disolución de la misma en la parte inferior.

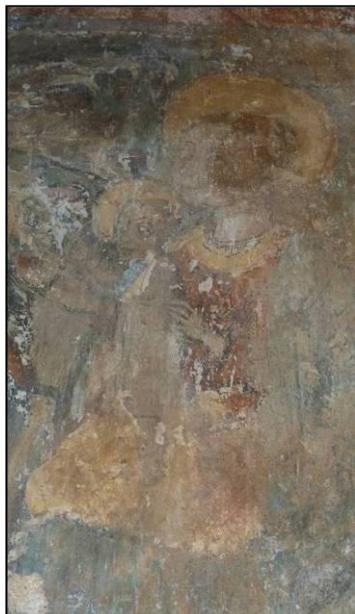
Fig. 37 - Detalle del barrido de la policromía.

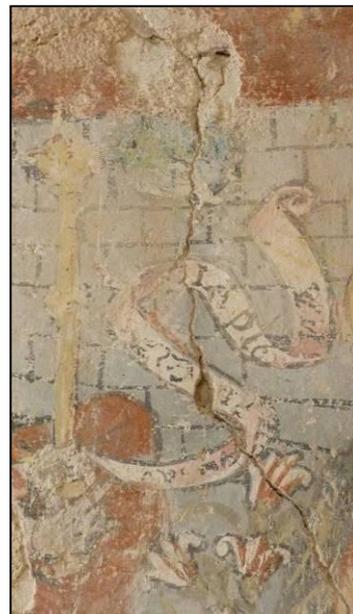
Fig. 38 - Detalle de una de las grietas en la escena de la Anunciación.

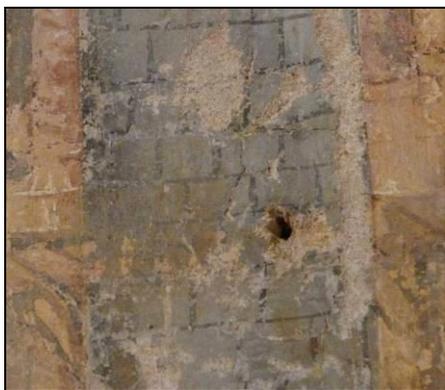
Fig. 39 - Detalles de los orificios, golpes y erosiones presentes en la superficie que han deteriorado la pintura.

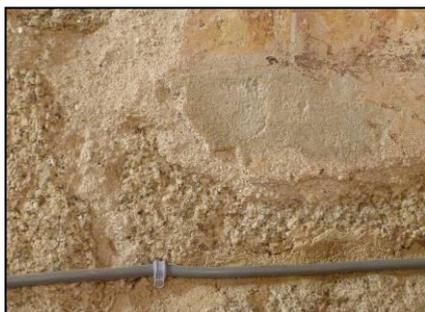
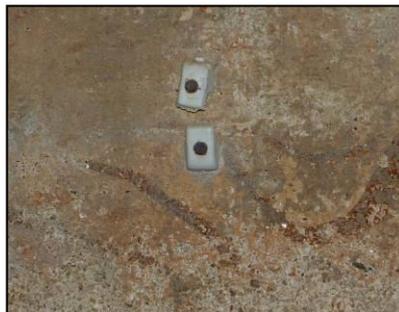
Fig. 40 - Cableado en la parte inferior.

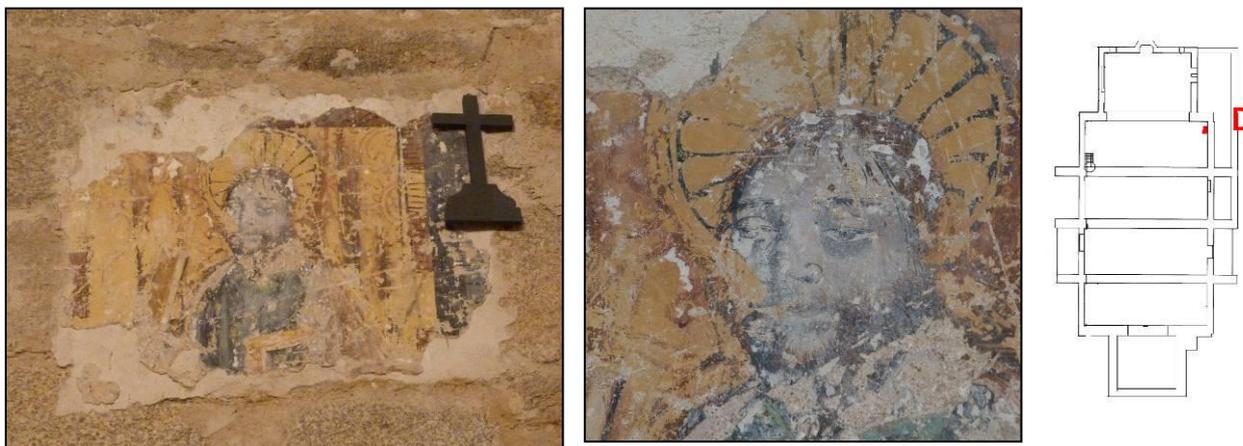
Fig. 41 - Pequeña pintura conservada en el muro D. A la derecha, detalle del rostro

En principio no parece presentar más problemas de conservación que los que ya le han afectado. A esto hay que sumarle la acción del hombre, pues puede haber estado cubierta por encalados, lo que explicaría las marcas y rayones que presenta, debido a las herramientas del desencalado, aunque no podemos asegurarlo. No alcanzamos a comprender por qué se colocó una de las cruces que constituyen el *Via Crucis* sobre los restos de esta pintura, en lugar de escasos centímetros más a la derecha para evitar taladrarla (Fig. 41), siendo el único vestigio de pintura en todo el paramento.

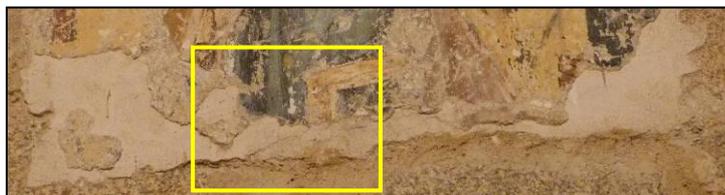
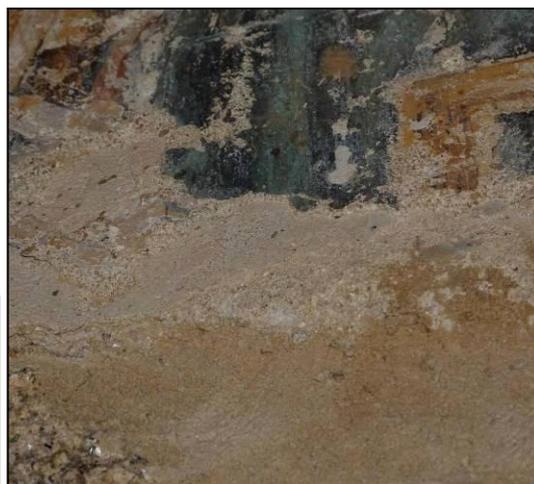
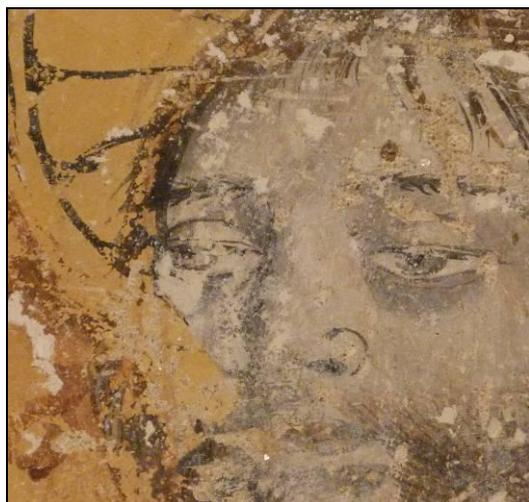
Esta pequeña porción de pintura está realizada en el mampuesto de granito, sobre dos capas de mortero: el enfoscado (*arriccio*), más grueso, y el enlucido (*intonaco*), de menor espesor. Es de destacar la particularidad del enlucido que es menos blanco y posee un árido más grueso que el enfoscado (Fig. 42), siendo lo contrario lo habitual. Tan sólo el fondo y grandes zonas de color plano parecen estar aplicadas en fresco, tonos ocre y rojos sobre todo. El resto de la policromía parece aplicada en seco, respaldado por encontrar zonas en las que se ha desprendido color en una delgada capa, lo que no ocurriría si fuera al fresco (Fig. 43). A pesar de la reducida paleta, constituida por ocre, rojo, negro y verde, el rostro posee numerosos matices, aplicados mediante pequeñas pinceladas de diferentes tonalidades (Fig. 44). Es posible que exista dibujo preparatorio, quizá unas líneas en siena visibles en la cabeza (Fig. 43), aunque resulta confuso dado el estado de conservación y la altura a la que se encuentra.

Fig. 42 - Abajo: parte inferior de la pintura. Derecha: detalle de las capas de mortero: el enfoscado es más fino y blanco que el enlucido.

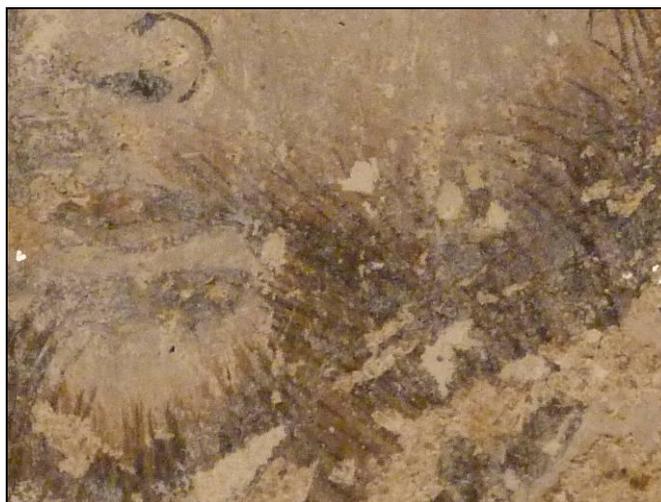
Fig. 43 - Detalle de la pérdida de policromía.

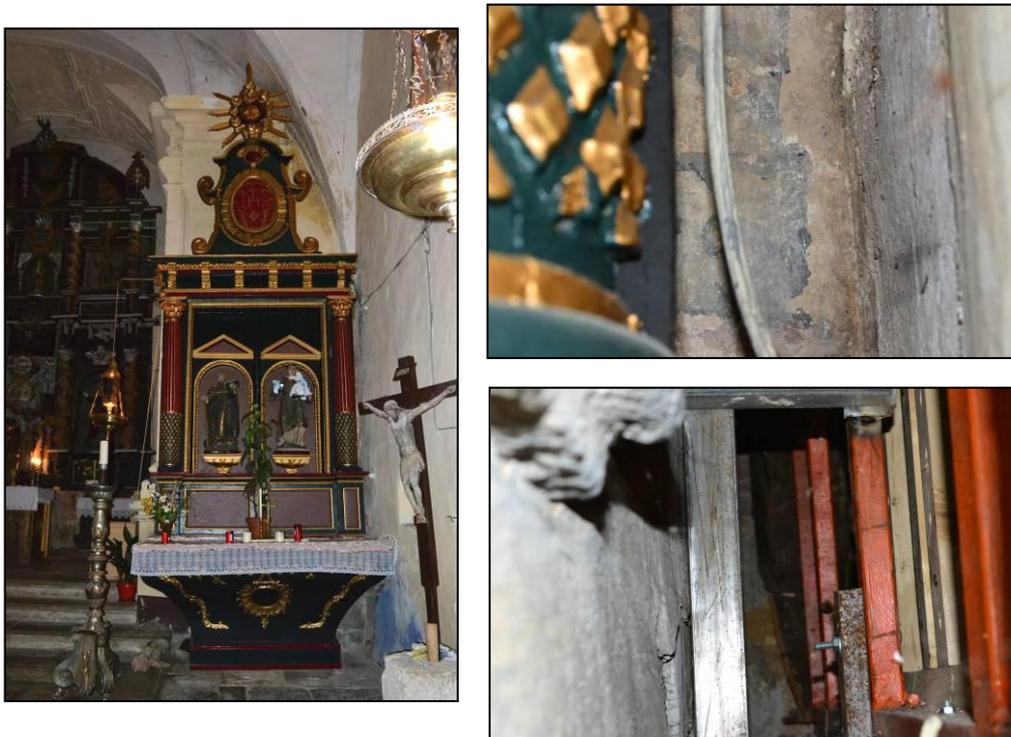
Situadas en el paramento derecho del arco triunfal, su descubrimiento se produjo en el año 2007 cuando se procedió a desmontar la estructura del altar allí situado, que amenazaba ruina. El párroco solicitó la ayuda vecinal para el desmontaje de la mazonería y durante el proceso y el desprendimiento del encalado que cubría esta pared, al igual que están todas las del recinto, dejó visibles estas pinturas murales. En la actualidad las pinturas se encuentran de nuevo ocultas tras el retablo, una vez fue *repolicromado*, ya que la parroquia, comprobando que el interés suscitado por el descubrimiento provocaba la afluencia de numerosos visitantes y que las pinturas corrían riesgo de deterioro, decidió volver a montar el retablo en su posición original, por lo que no hemos podido ver las pinturas directamente, si no a través de las fotografía tomadas en aquel momento.

Fig. 6 - Imagen actual del muro y retablo tras el que se localizan las pinturas. A la derecha, imagen que constata su existencia, visto en el estrecho margen entre la mazonería y el muro. Debajo, nueva estructura metálica portante que sustenta el retablo.

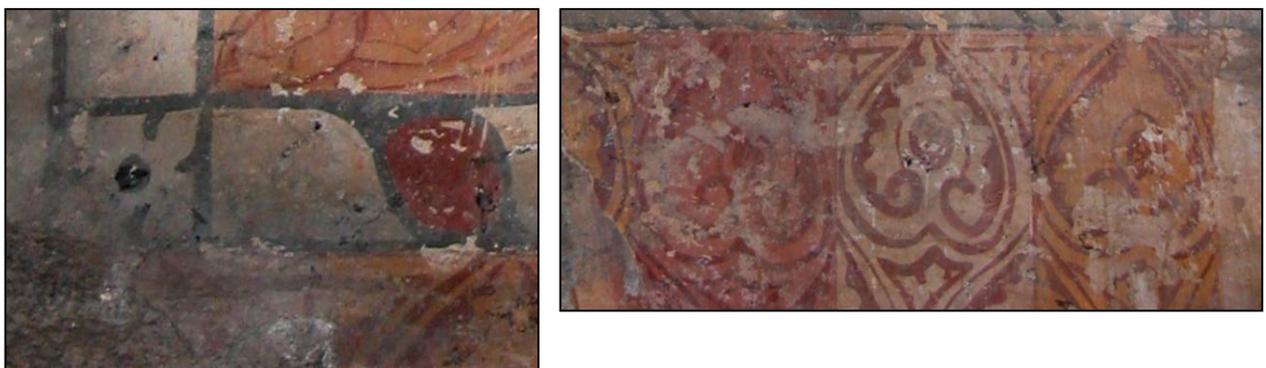
Fig. 8 - Detalles de la cenefa y motivo floral. A la derecha, motivos de los paños decorativos del zócalo.

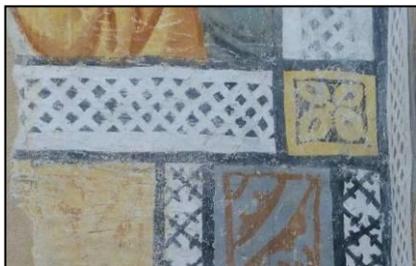
Fig. 27 - Arco de la Epístola, Carbellino,

Es el modelo de plantilla base, común a la mayoría de los conjuntos documentados, la plantilla traza líneas oblicuas y son los espacios entre ellas las que se recortan, tomando la forma de rombos de forma que al traspasarlo a la pared y rellenar estos espacios o huecos queda impreso el negativo de la plantilla.

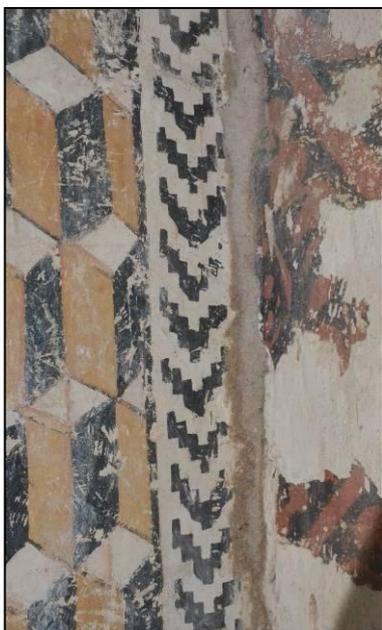
Fig. 36 - A la izquierda, detalle en muro testero. Iglesia de Ntra Sra de los Ángeles de Villamor de Ladre.

Motivo simplificado en cuadrículas (Fig. 36 y 39) del que sólo se localizan dos ejemplos hasta el momento, en Sayago, mientras sí se constata el empleo de este modelo en suelo portugués.

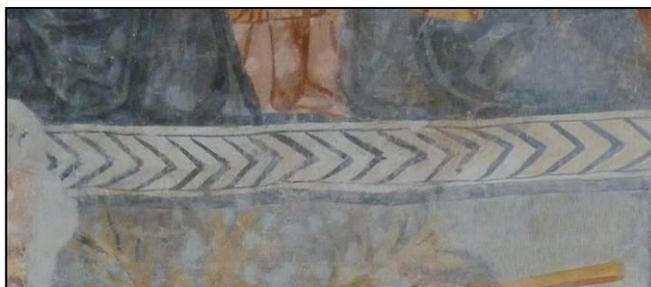
Fig. 37 - A la derecha, versión simplificada, a mano alzada, en las pinturas del crucero de la Iglesia de Ntra Sra de la Expectación de Badilla de Sayago.

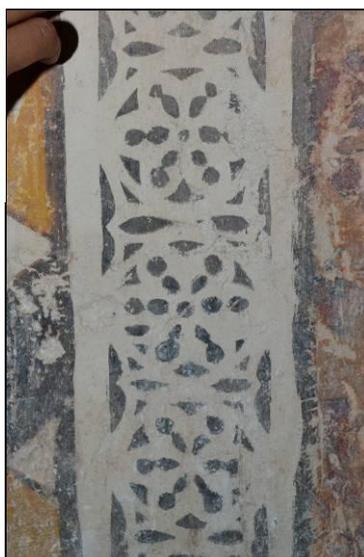
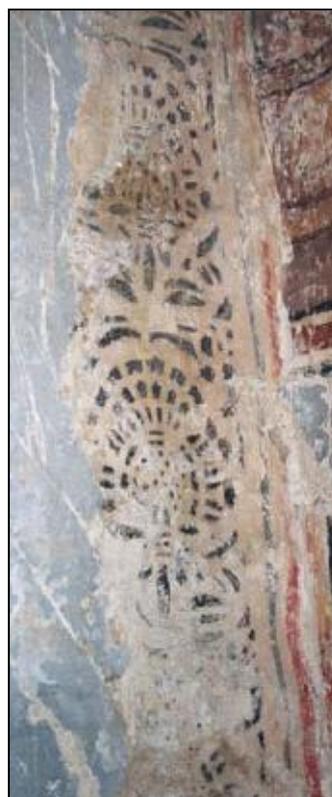
Fig. 39 - Detalle en Santa María dos Anjos, Valença. Se encuentran este tipo de motivos más complejos. en suelo portugués.

Con motivos que recuerdan desde las celosías y filigranas en vanos y paramentos de arquitecturas góticas (Fig. 38), hasta la imitación de tejidos adamascados o tejidos calados de encaje (Fig. 39).

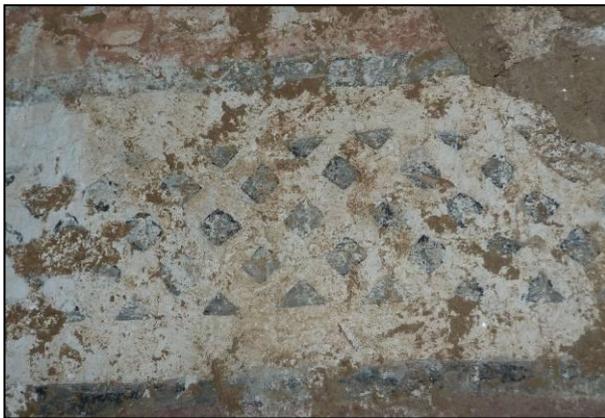
Fig. 83 - Muro Evangelio, en Piñuel.

Estas pinturas ofrecen las mismas composiciones en las que participan los mismos elementos en la distribución espacial. Se encuentran similitudes en la recreación de perspectiva con único punto de fuga a través del enlosado de los suelos (Fig. 83) y la disposición de las arquitecturas (Fig. 84), sobre todo en los conjuntos de Torrefrades y Carbellino.

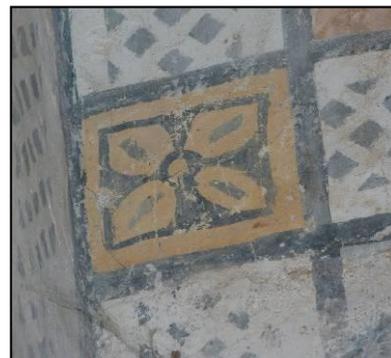
Fig. 86 - Motivo floral común en los encuentros perpendiculares de las cenefas.

Destaca la distribución común de escenas enmarcadas con cenefas realizadas con plantillas de rombos, de repetición lineal y color negro, cuya nota característica estriba en que las plantillas empleadas tienen unas medidas comunes en anchura de 8,5 cm ³⁷, y que los encuentros de cada cenefa (lo que aún se conserva) se rematan con un similar motivo floral de fondo ocre amarillo (Fig. 81 a 86). La excepción la marca el retablo fingido de Pasariegos, que presenta la particularidad de que las figuras de la predela, que posiblemente sea de mano distinta a la que ejecutó el resto del retablo, tienen los mismos rasgos que las figuras del resto de las pinturas (Fig. 72, 74 y 77).

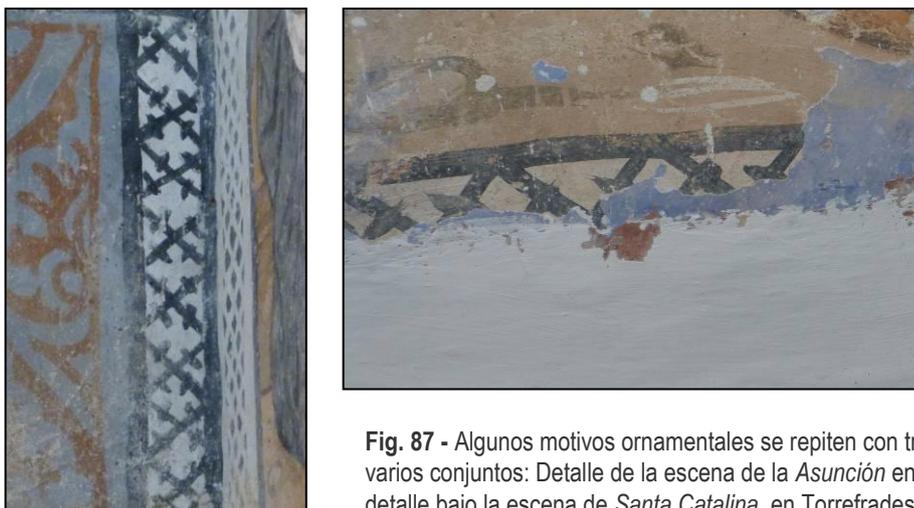
Fig. 87 - Algunos motivos ornamentales se repiten con trazos muy similares en varios conjuntos: Detalle de la escena de la *Asunción* en Carbellino. A su derecha, detalle bajo la escena de *Santa Catalina*, en Torrefrades.

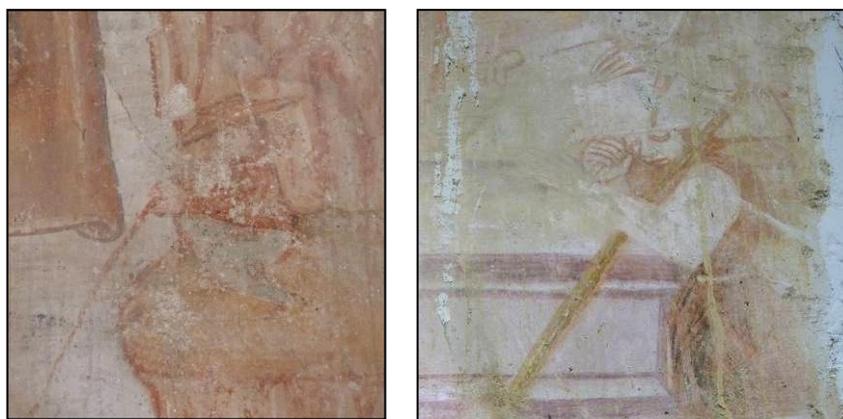
A pesar del mal estado de conservación, se aprecian en las pinturas detalles que complementan las escenas y presentan similitudes, en este caso en la posición y los tocados de las figuras, ejecutadas de la misma forma.

Fig. 88 - Detalles de pequeñas figuras en la escena de San Cristóbal de Pasariegos (Izquierda) y Escena superior de la Ermita de Villamor de Cadozos (Derecha).

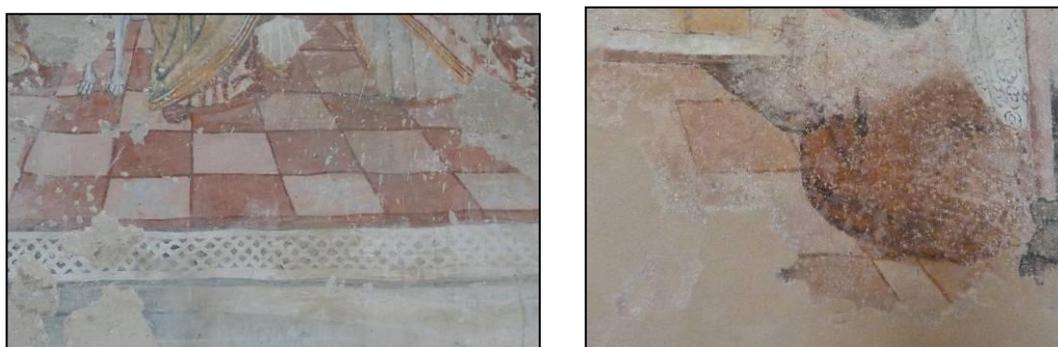
Fig. 89 - Izquierda: Escena superior, Lado del Evangelio, Torrefrades. Derecha, escena de la *Dormición de la Virgen* de Carbellino.

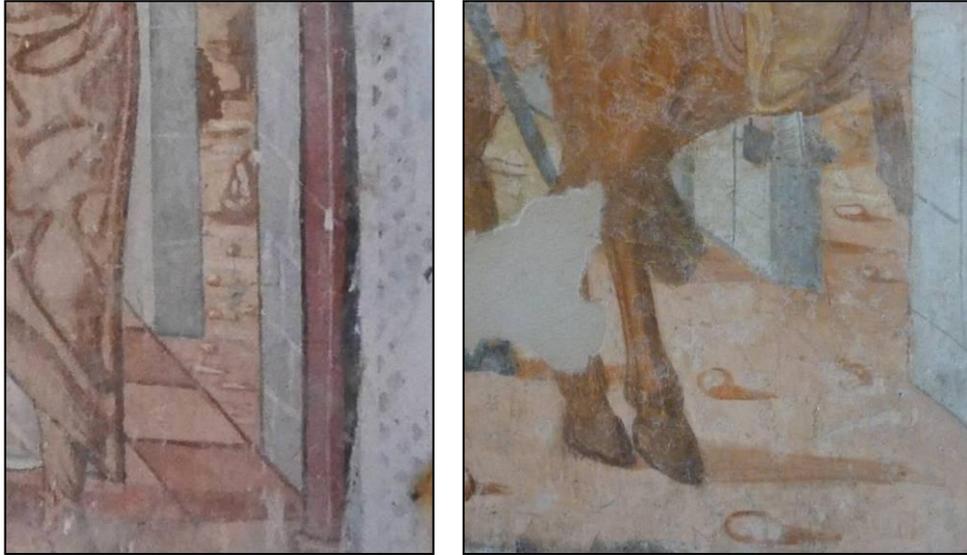
Fig. 90 - Similitud en la composición de escenas con elementos arquitectónicos entre las pinturas de Torrebrades (izquierda, escena de la *Conversión de Hermógenes*) y Carbellino (derecha, escena de *Santiago Matamoros* en el primer tramo).

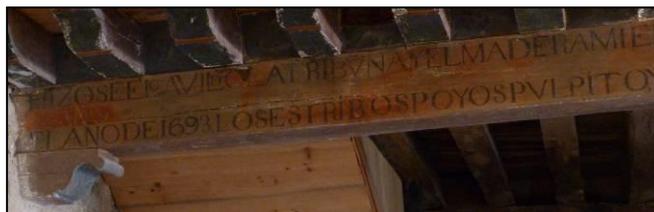
En la viga sustentante del coro, que conserva restos de policromías (Fig. 3), puede leerse una inscripción que data las reformas realizadas en el siglo XVII, incluyendo las de la sacristía, que es donde se localizan las pinturas murales (Fig.2).

Fig. 2 - Reza la inscripción: “... Hizose el cavildo la tribuna y el maderamiento que esta encima de la tribuna el ano de 1688. La sacristía y cajones. Y puertas principal(..) El año de 1693. Los estribos poyos pulpito. Y acuñar las bobedas año de 95. Enyesar la yglesia año de 97. Y pintar la sachristía la trib (...) año de 1698”.

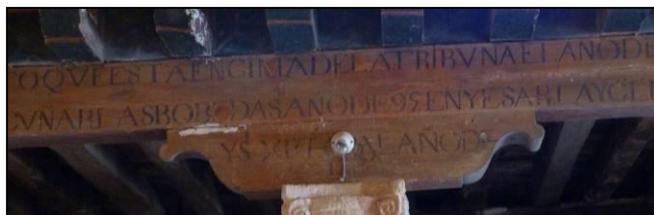
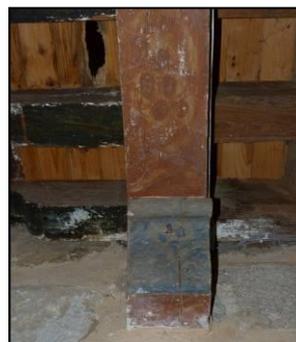
Fig. 3 - Detalle de viga policromada con veteados.

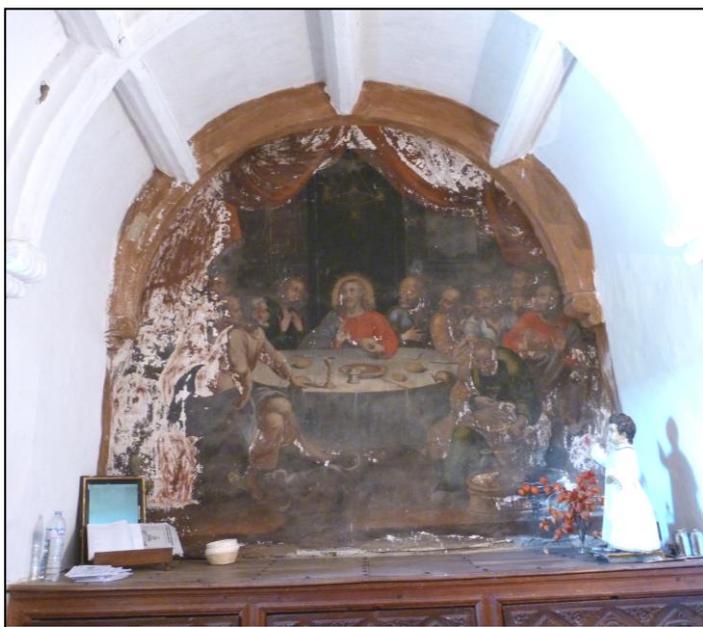
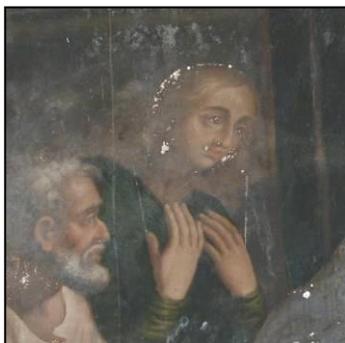
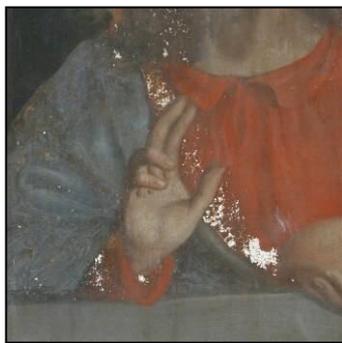
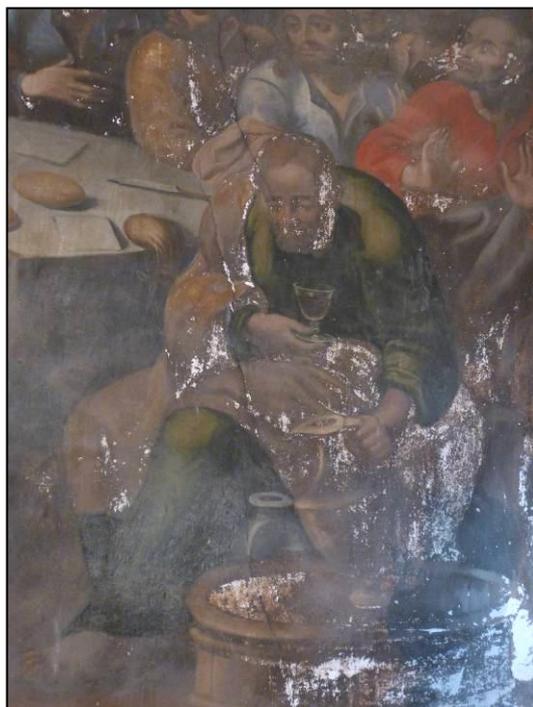
Esta pintura se sitúa en la pared más alejada de la puerta, en el muro de poniente, realizada según el libro de fábrica en 1606 y podría estar inspirada en una estampa de un libro litúrgico impreso cuyo modelo encontramos en otros ejemplos pictóricos conservados en Toro². En torno a una mesa ovalada se dispone Jesús en el centro bendiciendo el pan, símbolo del Sacramento de la Eucaristía, y los apóstoles alrededor en diversas actitudes, creando una composición en simetría. La escena se remata con un gran cortinón rojo que encuadra un fondo de arquitectura. Encontramos reminiscencias manieristas en cuanto al uso del color, muy vivo, y cierta monumentalidad en las figuras, algunas de ellas en escorzo, además de un empleo de la luz centrado en la figura principal que acerca al Barroco, recordando todo ello en cierta forma la pintura del foco toresano (Fig. 4).

Fig. 4 - Vista general de la escena y detalles de los personajes que intervienen en ella. Debajo de estas líneas, *Judas el traidor*, con la bolsa de monedas sobre la mesa, escancia su copa ajeno al resto del grupo.

Está realizada mediante una técnica oleosa y presenta algunas zonas repintadas, la parte inferior tiene un engrosamiento de mortero que delimita con la cajonería, lo que evidencia una poco cuidada ejecución técnica, y una franja de pintura en color marrón superpuesta, del mismo tipo que bordea el arco de medio punto en ambas pinturas. Tiene una anchura de 3,19 m.

En cuanto a su estado de conservación está bastante deteriorada, la película pictórica aparece desprendida sobre todo en los cortinajes y manto de Judas, zonas con pigmentos ocres-marrones. Una pronunciada grieta longitudinal atraviesa la escena a la derecha y la suciedad superficial oscurece y desvirtúa los colores.

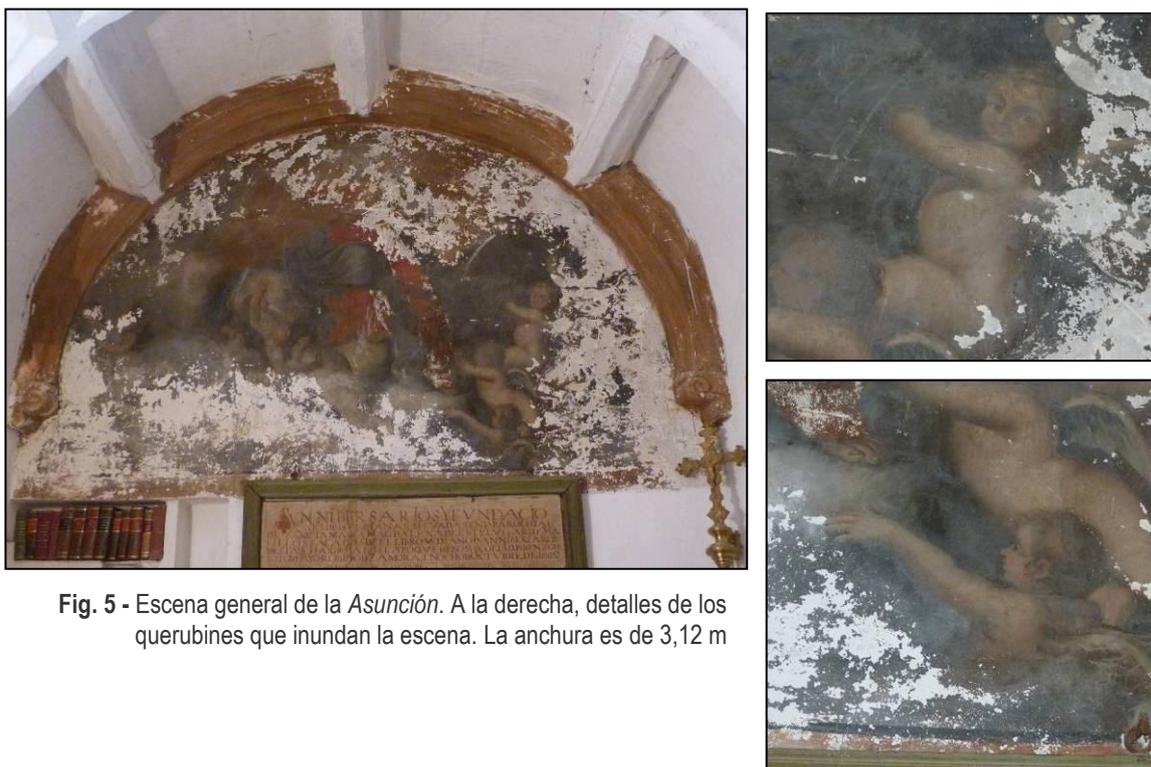
La segunda pintura, en el muro junto a la puerta de acceso a la sacristía, representa la *Asunción de la Virgen* y por estilo y ejecución parece posterior. Quizá se realizó en 1698, según señala la inscripción de la viga que sustenta la tribuna del coro. La figura de la Virgen es elevada por un grupo de pequeños querubines entre nubes. La composición es abierta, de gran efecto escénico en torno a la figura principal, los ropajes de la Virgen son de color vivo (parejos a la pintura de la Última Cena) y ampulosos, y se induce al movimiento con las figuras en escorzo de los ángeles, que además interrelacionan con el espectador al dirigir sus miradas fuera de la escena (Fig. 5).

Fig. 5 - Escena general de la *Asunción*. A la derecha, detalles de los querubines que inundan la escena. La anchura es de 3,12 m

Al igual que la pintura pareja, se trata de un técnica oleosa sobre una base de mortero un tanto irregular, donde no se ha cuidado su ejecución. El repintado del arco, del mismo color marrón que en la otra escena, llega a inundar parte de la pintura al haber sido aplicado de forma burda. No se aprecian inscripciones ni firmas que puedan dar una autoría a las pinturas. Su estado de conservación es pésimo, con un desprendimiento constante y progresivo de las policromías por pérdida de adherencia al soporte y escamación, sobre todo en la zona perimetral de la escena, que puede estar asociado con alguna humedad en el muro. La medición de parámetros ambiental es de 23,9 ° C y HR 42,8.

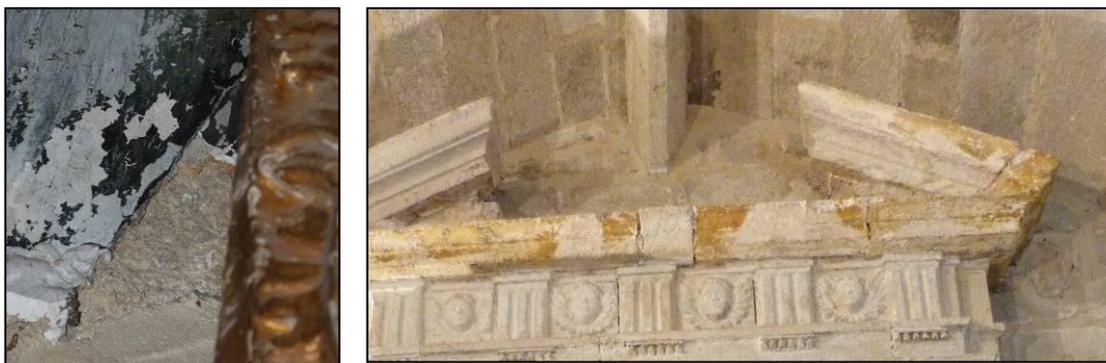
Nos queda mencionar que en el resto del templo aún pueden verse vestigios de enlucidos sobre las paredes, que indican que el templo tuvo sus muros cubiertos con pinturas. Detrás del retablo mayor se llega a apreciar una pintura, realizada al temple, con signos de estar superpuesta a otro mortero anterior (Fig. 6). También encontramos restos de pintura en el frontón partido de la hornacina del paramento izquierdo, en la nave (Fig. 7).

Fig. 6-7. Restos de enlucidos

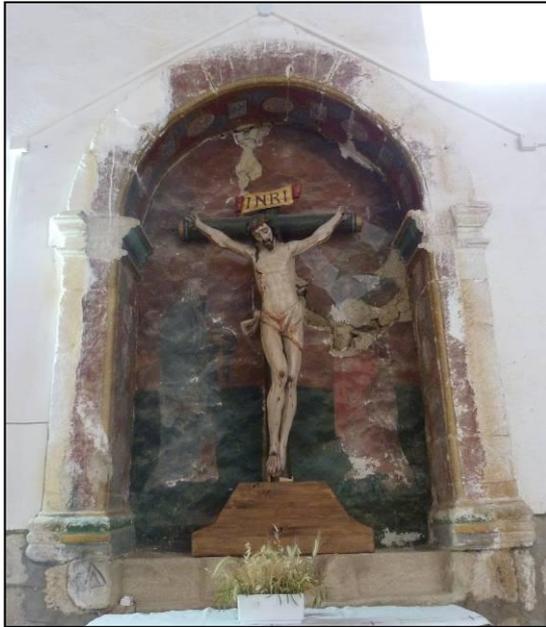
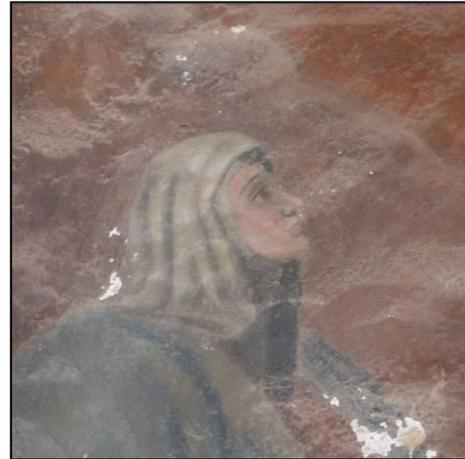
Se conserva en el interior una hornacina abierta en el muro de la nave, lado de la Epístola, decorada con pintura mural. Se trata de un *Calvario*, que sigue el mismo modelo compositivo de periodos anteriores, aunque en este caso podemos datarlo a partir del siglo XVII, con la imagen de la *Virgen* a la izquierda de la escena y *San Juan* a la derecha, sobre un fondo neutro (Fig. 10), que está repolicromado y bajo el que se llega a apreciar otra pintura en la que puede verse el fuste de una cruz. A pesar de ello es posible que estas pinturas estuvieran concebidas para servir de fondo decorativo a una talla en madera de Cristo crucificado.

Destaca la decoración de casetones fingidos ovalados y cuadrangulares del intradós del arco y pilastras de la hornacina en vivos colores (Fig.11). No se trata de pinturas de especial calidad, aunque no dejan de ser representativas de una época, siendo además el único ejemplo conservado de pinturas en la iglesia, que tiene los muros recubiertos de cemento y pintados de blanco, a excepción del tercio inferior de los muros.

Fig. 10 y 11. Vista general de la hornacina y las pinturas murales. A la izquierda, detalles de la figura de la Virgen, y de los casetones fingidos del intradós del arco.

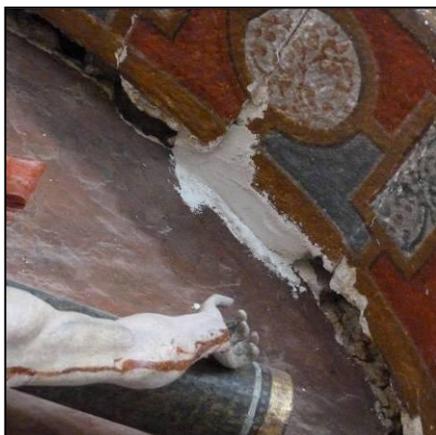
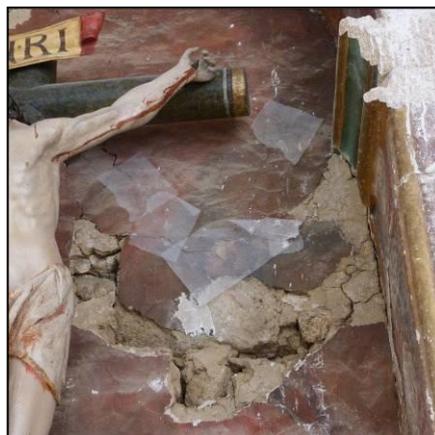
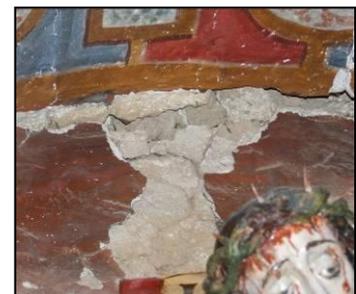
Su estado de conservación es pésimo, con gran riesgo de pérdida sobre todo del fondo, ya que el muro de mampuesto se está separando y cayendo, y provoca el lógico desprendimiento del mortero. Se ha dispuesto hace escaso tiempo, según comenta el párroco, un testigo de yeso para confirmar el movimiento del muro y encontramos adheridas láminas de papel japonés en un intento de evitar la pérdida de policromía, pero resultan ineficaces ya que alguna de las láminas está desprendida y son demasiado frágiles para soportar el grosor de la capa pictórica.

Figs. 12 y 13 - Detalle del testigo y del pésimo estado del muro.

Requieren estas pinturas, por todo ello, una rápida y urgente intervención de consolidación del muro sustentante, a fin de evitar su más que probable destrucción si no se actúa sobre ellas.

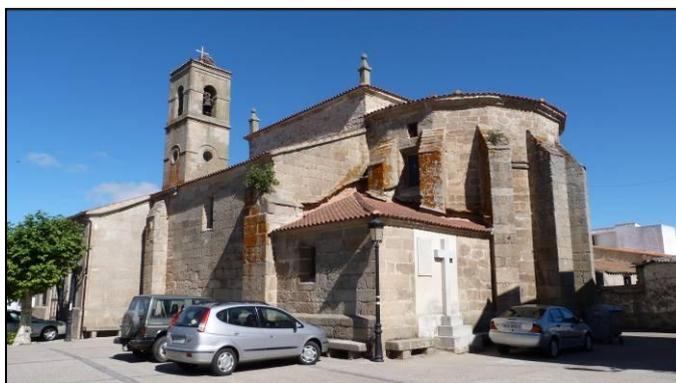
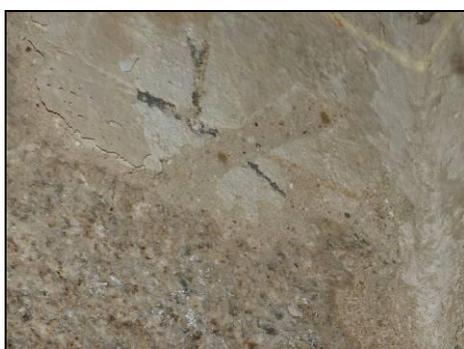
su altura con mampuesto, sin encalados, aunque encontramos restos de enlucidos, algunos en color, detrás de algunos retablos incluido el retablo mayor, y en las partes inferiores de los muros, a modo de imitación de zócalos, que atestiguan que las paredes de la iglesia estuvieron cubiertas ocultando los muros de sillería. Sin embargo no podemos constatar la existencia de otras pinturas anteriores con escenas historiadas.

Restos de enlucidos localizados en los muros y tras los retablos en Bermillo.
