MILIARIO 28 / Milla 145 (CXLV)

El miliario de la iglesia de San Medel

IGLESIA DE SAN MEDEL. Valdelacasa

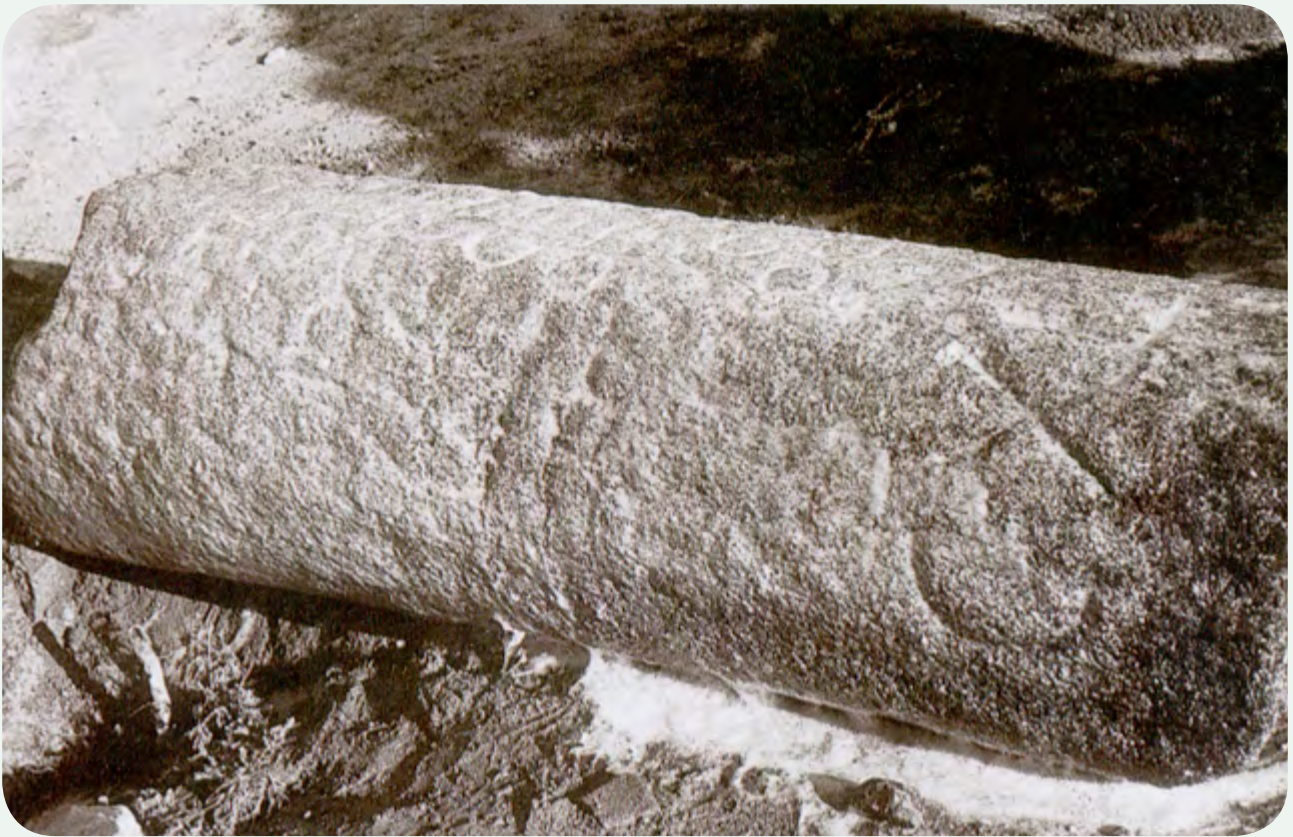
LOCALIZACIÓN ANTERIOR (1). El miliario antes de su colocación en el acceso al campanario. Apareció a mediados de la década de los ochenta a raíz de las obras que se llevaban a cabo en la iglesia, (fotografía de José Rodríguez, que dio a conocer la columna a la comunidad científica, reproducida por Grande del Brío

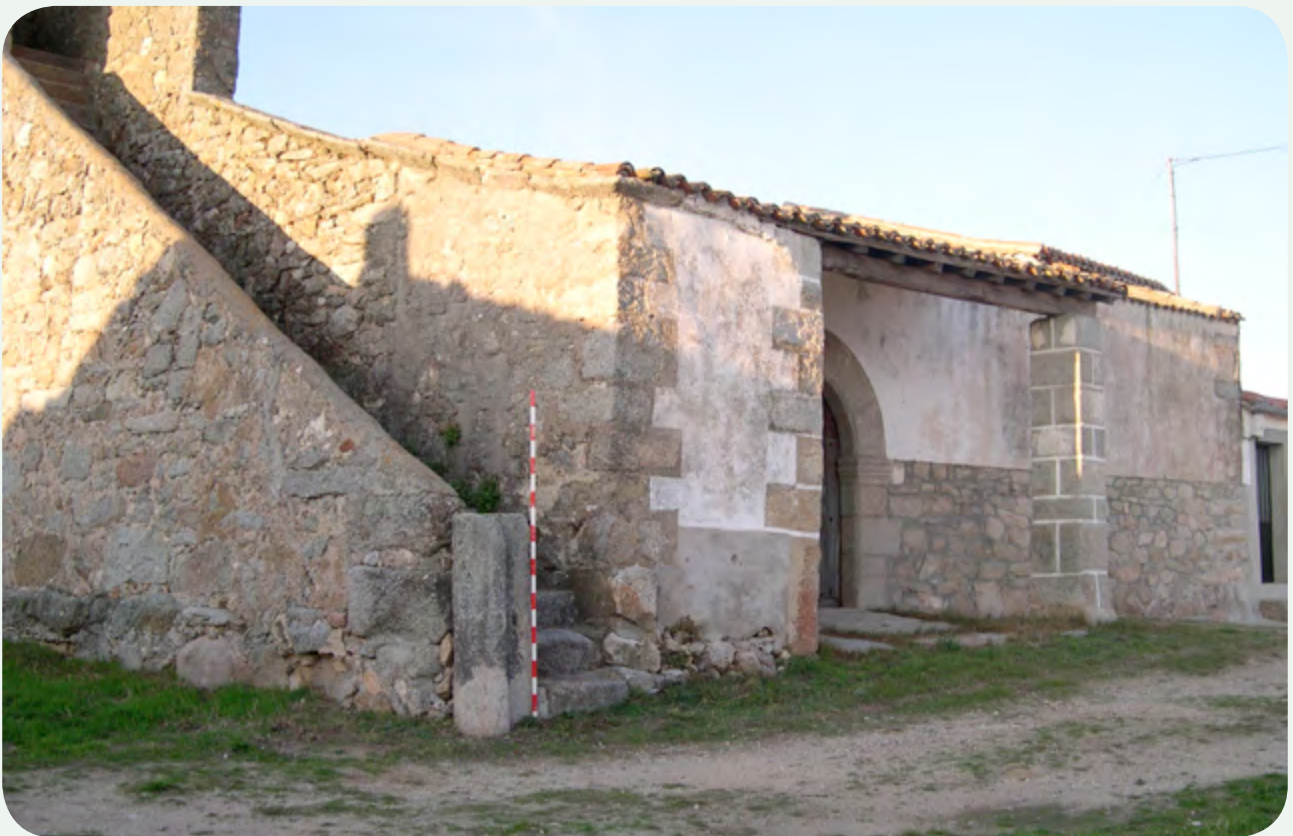
LOCALIZACIÓN ANTERIOR (2). Exterior de la iglesia de la población de San Medel, donde se encontraba antes e su traslado a la calzada este miliario 28, reutilizado como jamba en las escaleras de acceso al campanario. Anteriormente (hasta mediados de los setenta del pasado siglo) conformaba el escalón en la puerta de acceso al templo, visible a la derecha.

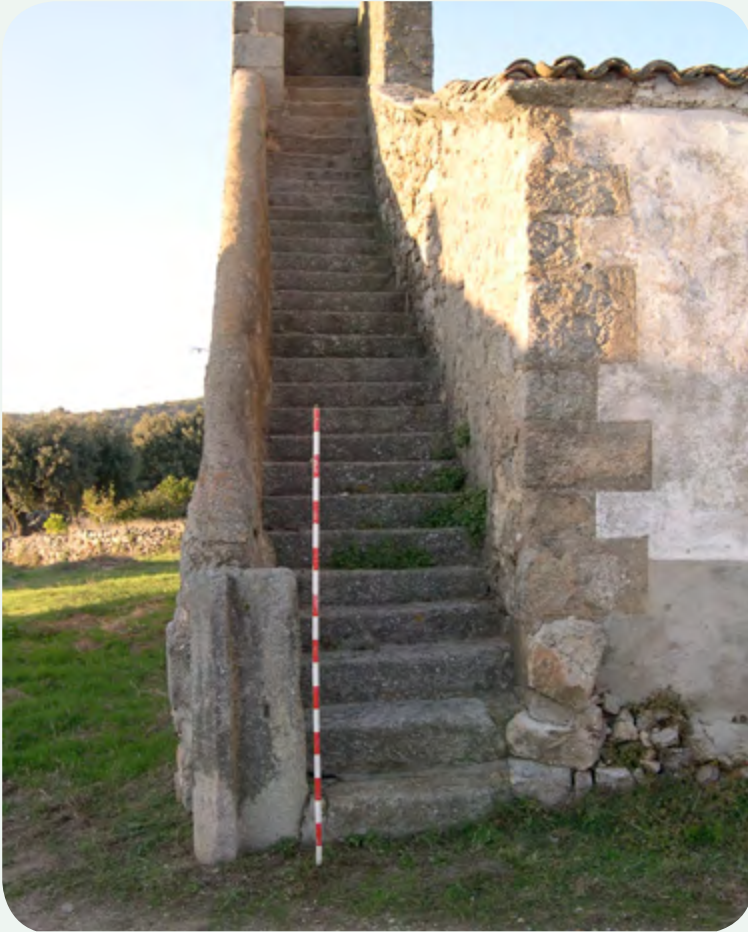
LOCALIZACIÓN ANTERIOR (3).

Escalera de acceso al campanario de la iglesia. A la izquierda del jalón se observa el miliario.

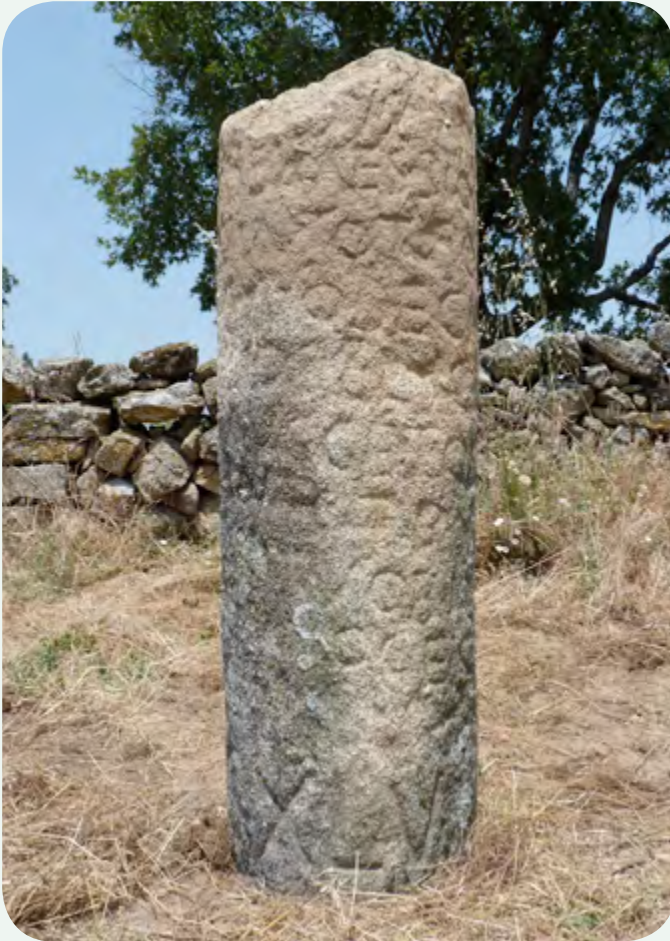
EL MILIARIO INSTALADO EN LA CALZADA (3). Detalle de la bien conservada y extensa epigrafía, observándose a la perfección la milla: CXLV.
