**RESTAURACIÓN DE LAS PINTURAS MURALES DE LA IGLESIA DE SAN MIGUEL ARCÁNGEL.  
CARBELLINO DE SAYAGO. ZAMORA.**

**FICHA TÉCNICA**

Empresa restauradora: SOPSA. Conservación Restauración.  
Dirección Técnica: Regina Cubría Flecha.  
Inversión económica. 100.056,67 €  
Intervención realizada en 2010

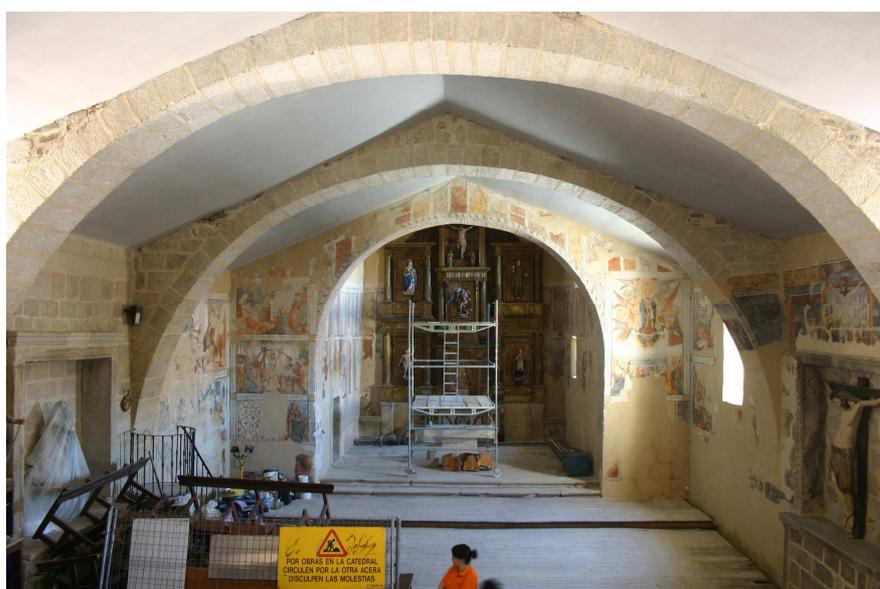
Vista general de los restos de pinturas murales concentradas en el presbiterio y mitad delantera de la nave. Se aprecian diferentes escenas de santos en los restos conservados en el lateral del evangelio y de la vida de Cristo en la epístola y motivos decorativos e imitación de paños brocados en el presbiterio. Tras el retablo barroco, se encuentra oculto un retablo pintado en la cabecera.
