MILIARIO 14 / Milla 138

El miliario nunca hallado de la milla 138

CALZADA DE BÉJAR. La Calzada de Béjar

Caelionicco / Ad Lippos

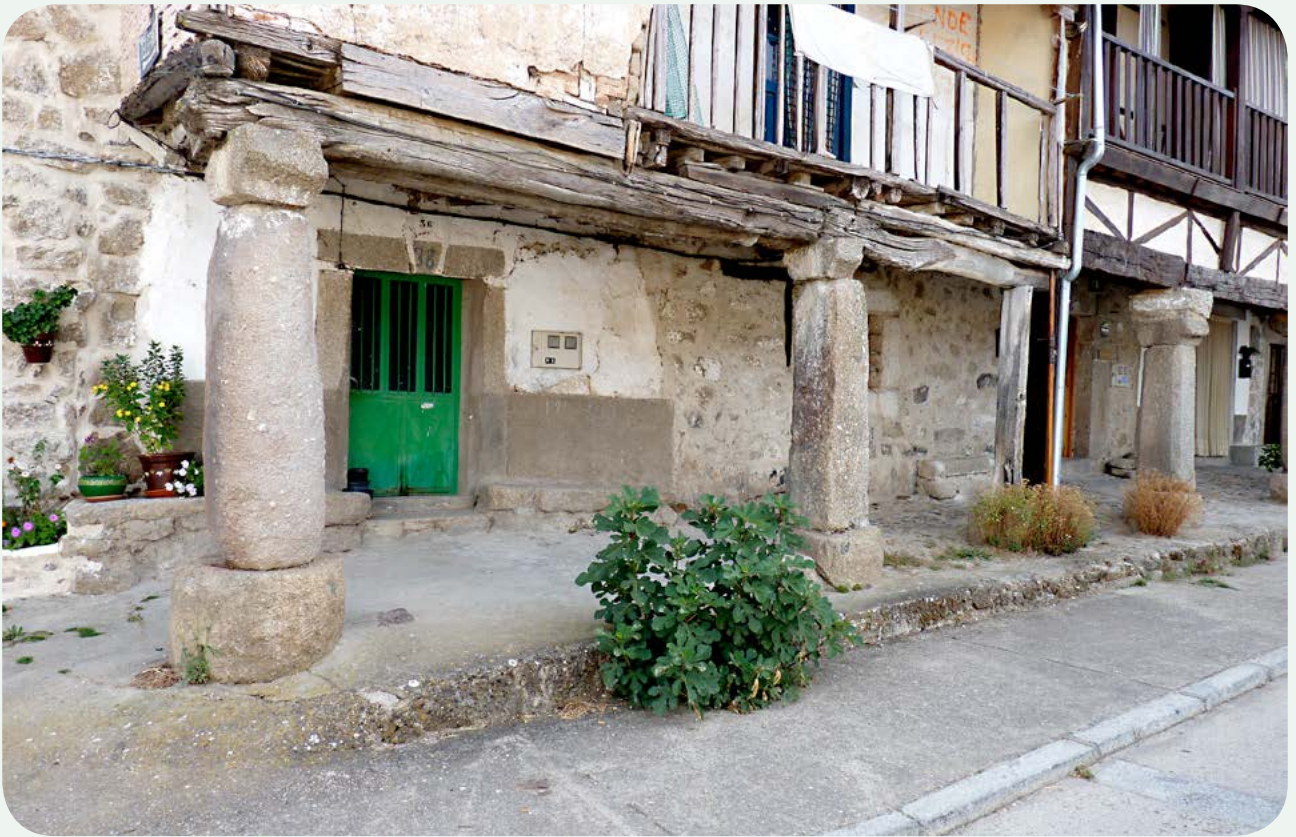
COLUMNA GRANÍTICA DE LA CALZADA DE BÉJAR (1). Balconada soportada por columnas y pilares en la población de La Calzada de Béjar, situada aproximadamente en la milla 138 de la Vía de la Plata.

Tanto Velázquez como Ponz hacen referencia, respectivamente, a la presencia de “*cuatro mármoles sin letras*” o “*algunas columnas miliarias sin letras*” un cuarto de legua antes de entrar en el pueblo de La Calzada de Béjar. Cabe la posibilidad de que aluda a los encontrados en Prado Regajo, si bien ambos cuentan con epigrafía, si bien no parece probable, dado en ambas columnas se aprecia claramente la inscripción, que se extiende por buena parte de su superficie. Esto da pie a pensar que, sin duda, debió de existir un miliario que señalara esta milla, la 138, situada a la altura de la actual población. No obstante, este miliario no ha sido hallado hasta el momento. En una galería sostenida por columnas y pilares en la citada población puede ser observada una pieza de morfología parecida a un miliario, si bien ningún estudio especializado o inventario asevera que pueda tratarse de tal.

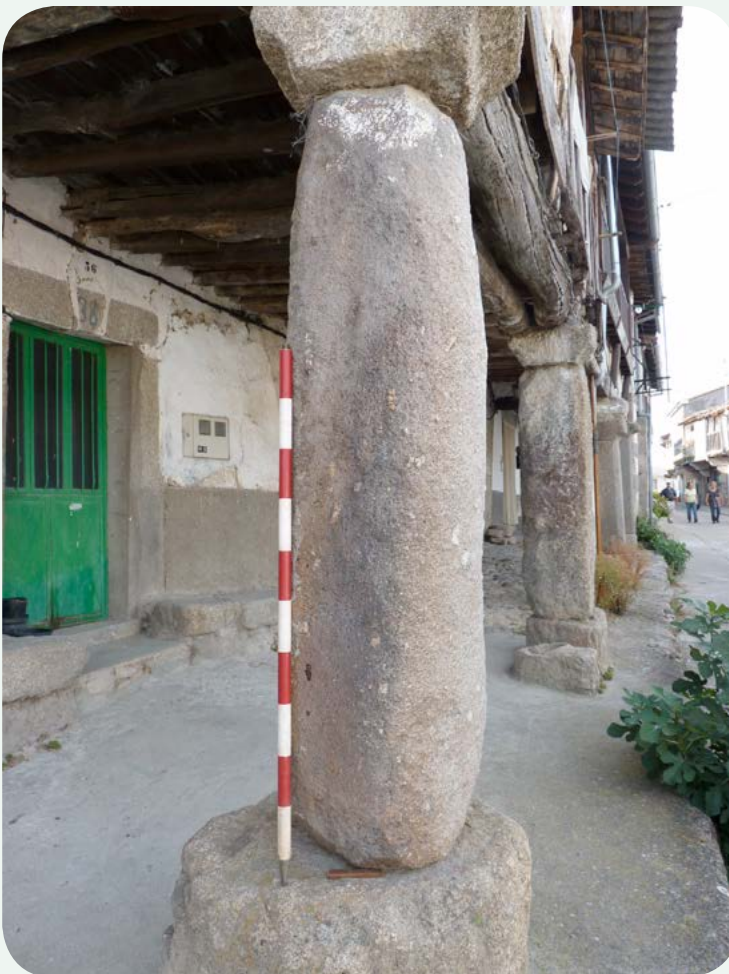
COLUMNA GRANÍTICA DE LA CALZADA DE BÉJAR (2). Detalle de la primera de las columnas, sin poder precisar que se trate del desaparecido miliario que señalaba la milla 138.

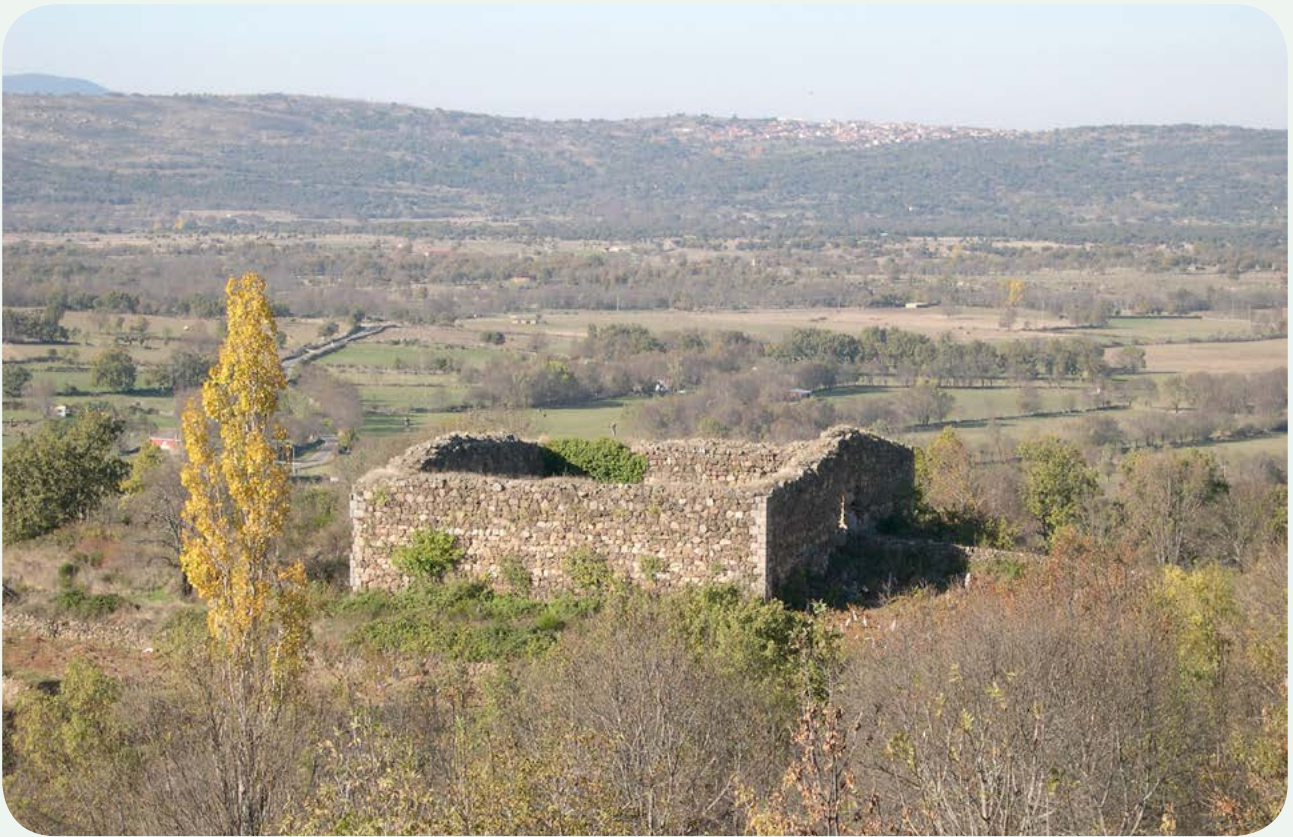
FORTÍN DE LA CALZADA (1). El llamado castillo o fortín de la calzada, al sureste de la población, dominando la Vía de la Plata, que discurre por el valle, visto desde la carretera Béjar-Ciudad Rodrigo. Se trata de una construcción que, comúnmente, se admite como de época romana, si bien sin datos concluyentes.

Es de destacar la existencia al sureste de la población de una interesante construcción defensiva, situada en un cerro que domina la calzada. Se trata del llamado fortín de la calzada o castillo de la calzada. Su finalidad, claramente, es la de vigilar el paso de la vía. Es un recinto de planta cuadrangular de 27 metros de lado, con muros de mampostería en *opus incertum*, con esquinas reforzadas por sillares. Cuenta con una puerta con arco de medio punto y vanos en forma de saeteras. La propiedad de esta construcción es privada.

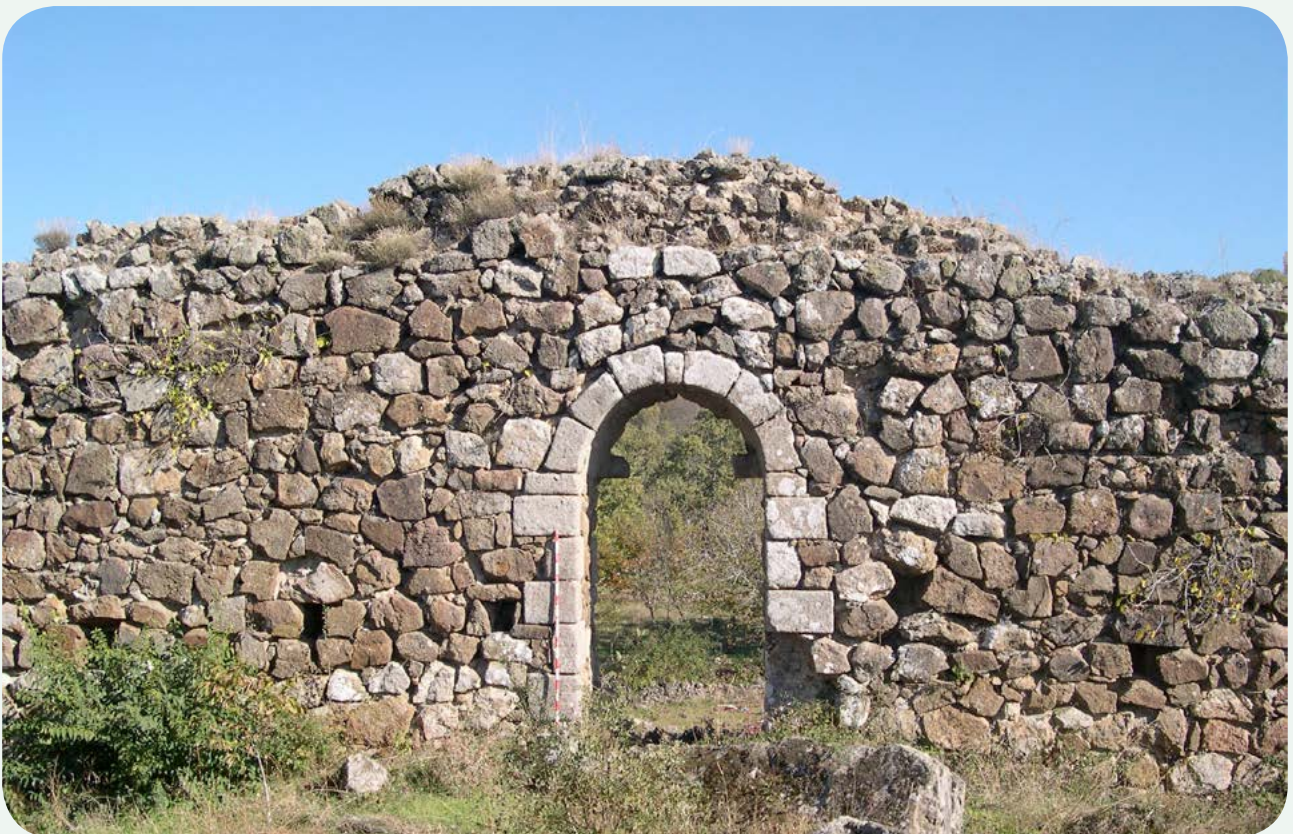
FORTÍN DE LA CALZADA (2). Vista del acceso desde el interior de la fortificación.

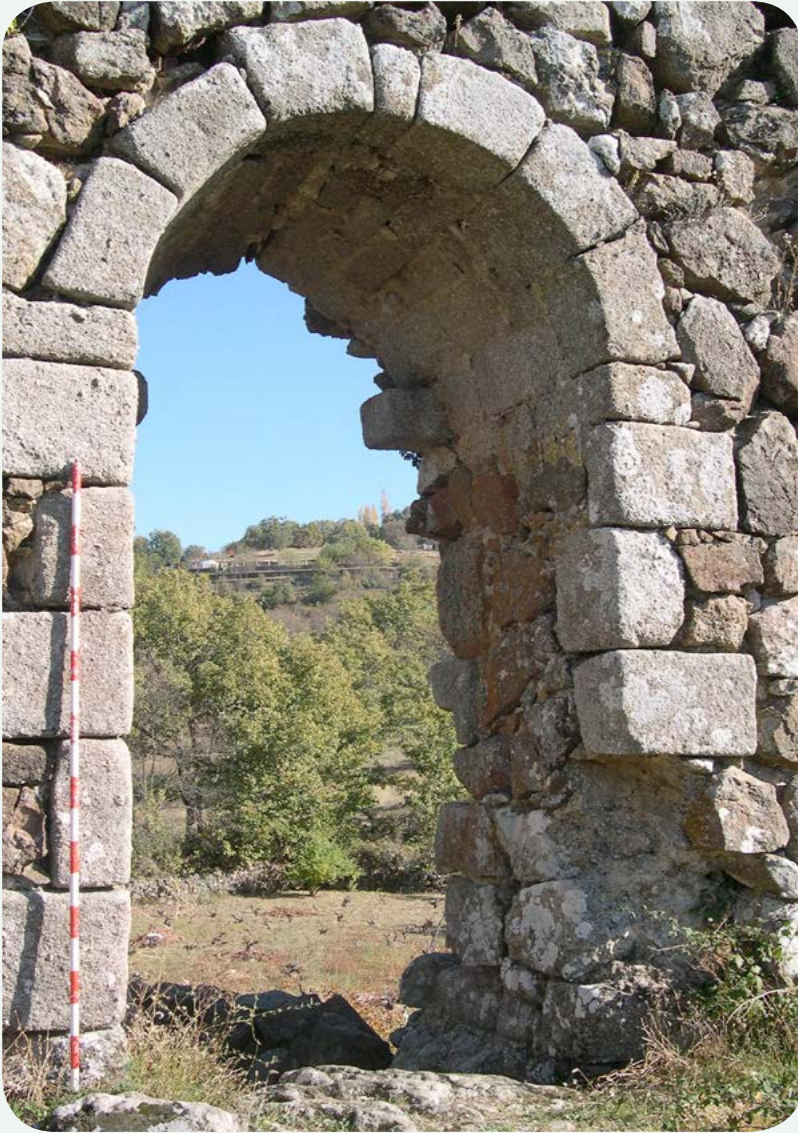
FORTÍN DE LA CALZADA (3).

Detalle de la anterior. Puerta de sillería de granito con arco de medio punto, vista desde el interior.
